1. Obiekt 555/2
PLEBANIA

2. Czas powstania
1793-1796 r.,
1823, 1854 r.

3. Miejscowość
WODZISŁAW ŚLĄSKI

4. Adres ul. Kościelna 1
nr apteczny [redacted]

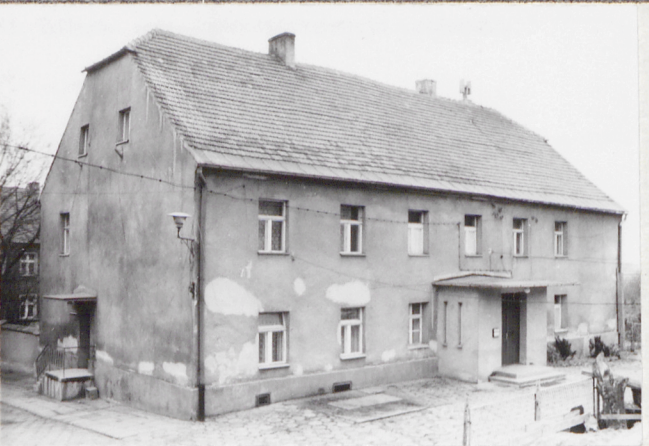
elewacje : północno-zachodnia i
północno-wschodnia

elewacja północno zachodnia - sześciosiowa/ pierwotnie siedmioosiowa-zamurowany jeden otwór okienny/. Gładko tynkowana, na wysokim cokole.

elewacja północno wschodnia - szczytowa, parter i piętro-jednoosiowa/osie nie pokrywają się/, poddasze dwuosiowa. Na wysokim cokole, gładko tynkowana.

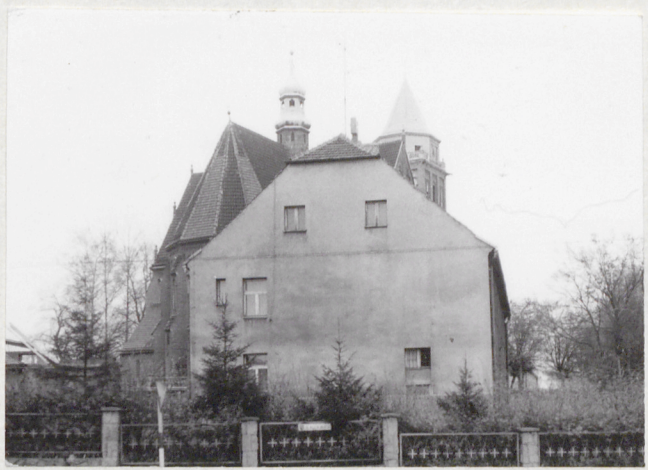
elewacja południowo-zachodnia

elewacja południowo zachodnia - parter i poddasze-dwuosiowa/ osie nie pokrywają się/, piętro-jednoosiowa. Na wysokim cokole, gładko tynkowana.

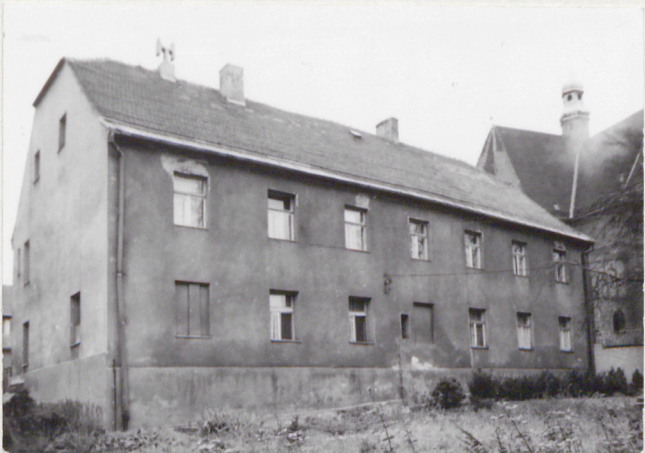
elewacja południowo wschodnia - siedmioosiowa/ dwa otwory okienne na parterze zamurowane z pozostawieniem płytkich blend/, na wysokim cokole, gładko tynkowana.

elewacje: południowo-wschodnia i
południowo-zachodnia

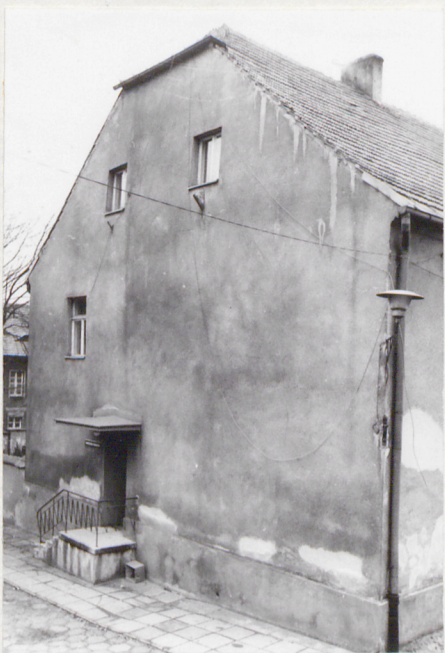
elewacja północno-wschodnia
