KARTA EWIDENCYJNA ZABYTEKÓW  
ARCHITEKTURY I BUDOWNICTWA

KOŚCIÓŁ PARAFIALNY POD WEZWANIEM ŚWIĘTEJ JADWIGI

2. Czas powstania  
1929 rok

ZABRZE-PORĘBA

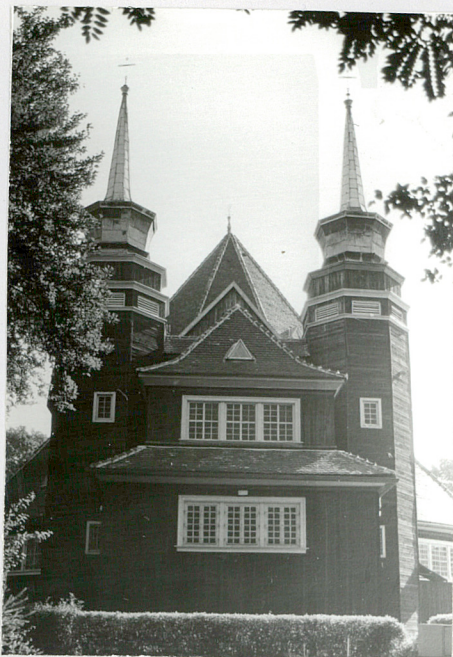
5

**Elewacja wschodnia** - czteroosiowa, wieżowa, z dwoma ośmiobocznymi wieżami po bokach. Między wieżami dwukondygnacyjny masyw kruchty. W dolnej kondygnacji masywu, na drugiej osi wejście, poprzedzone schodami. Wejście oddzielone drewnianym słupem, powyżej daszek jednospadowy, nad nim trzy okna. Wieże z trzema poziomami okien. W zwieńczeniu wież trzy gzymsy z fasetami. Okna w prostych drewnianych opaskach. Wydzielony cokół, zwieńczony blaszanym okapikiem.

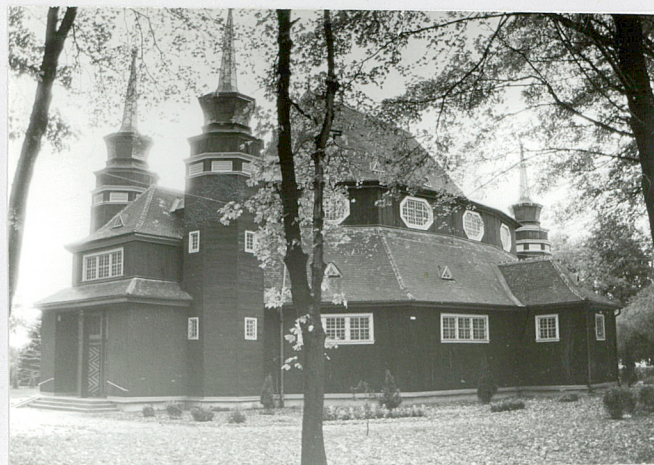
6

**Elewacja północna** - rozczłonkowana - po bokach ujęta w ośmioboczne wieże, na osi środkowej kaplica. Okna w dwóch kondygnacjach - w dolnej prostokątne, w górnej cztery okna ośmioboczne. Kondygnacje wydzielone dachem pulpityowym. Ściany elewacji wieloboczne. Kaplica zamknięta prosto, jednoosiowa. Wieże jednoosiowe. Wydzielony cokół, zwieńczony blaszanym okapikiem.

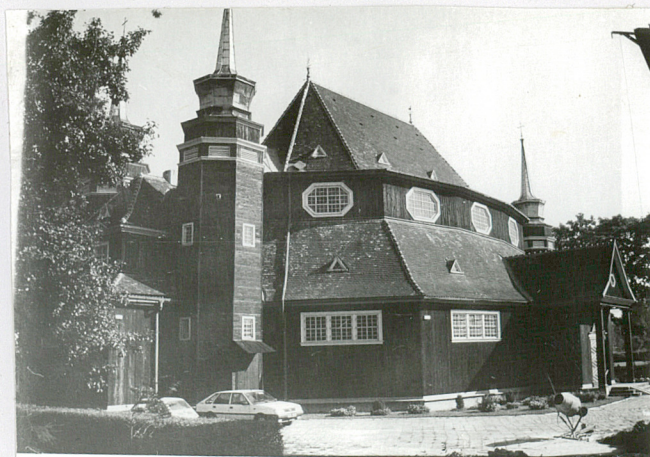
7

**Elewacja południowa** - rozczłonkowana, z dwiema wieżami w narożach, z przedsionkiem na osi środkowej. Okna w dwóch kondygnacjach - w dolnej prostokątne, w górnej cztery ośmioboczne. Kondygnacje wydzielone dachem pulpityowym. Ściany elewacji południowej wieloboczne. Przedsionek zwieńczony trójkątnym szczytem, flankowany filarami drewnianymi o przekroju kwadratowym. Na osi przedsionka wejście poprzedzone schodami. Wieże jednoosiowe, z wejściem na osi. Okna w prostych drewnianych opaskach. Wydzielony cokół, zadaszony blaszanym okapikiem.

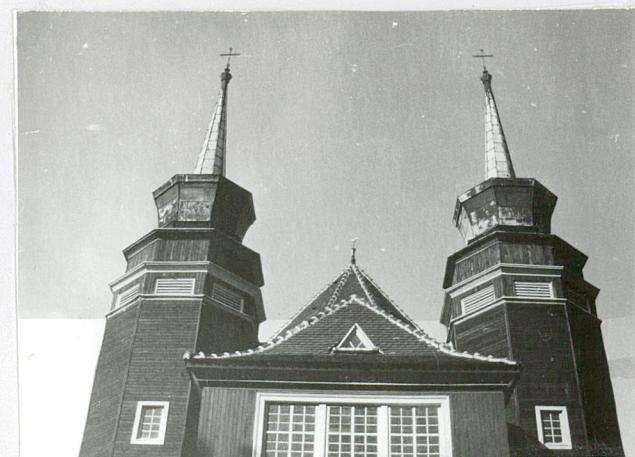
8

**Bryła** - rozczłonkowana przez ujęcie korpusu głównego czterema narożnymi wieżami; dachy zróżnicowane, część centralna nawy kryta dachem wielospadowym z trójkątnymi lukarnami, nad obejściem dach pulpitowy, zakrystia i przedsionek kryte dachem trójspadowym. Wieże kryte hełmami ośmiobocznymi, rozszerzającymi się ku górze, a następnie przechodzącymi w iglicę. Przedsionek kryty dachem dwuspadowym, kaplica Matki Boskiej kryta dachem trójspadowym. Pod prezbiterium krypta

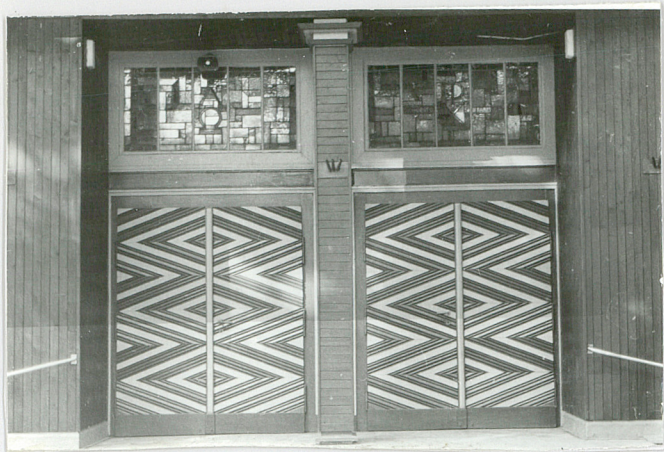
9 - WEJŚCIE OD WSCH.

**Drzwi** - zewnątrze - *od ulicy Wolności* - drewniane, dwuskrzydłowe, pełne, od wewnątrz płycinowe, od zewnątrz obite deskami w formie rombów, drzwi z trójkątnym nadświetłem, na zawiasach czopowych, prostokątne; *drzwi na wieżę* - drewniane, jednoskrzydłowe, pełne, deskowe, prostokątne, drzwi na zawiasach czopowych; *główne drzwi wejściowe od wschodu* - podwójne, dwuskrzydłowe, drewniane, od wewnątrz płycinowe, na zewnątrz szalowane deskami na romb, drzwi z prostokątnym nadświetłem z witrażem, prostokątne, na zawiasach czopowych; *drzwi we wnętrzu* - *w prezbiterium* - drzwi drewniane, płycinowe, jednoskrzydłowe, na zawiasach czopowych; *drzwi pod emporą zachodnią* - drewniane, płycinowe, jednoskrzydłowe, prostokątne, na zawiasach czopowych; *drzwi z przedsionka głównego do nawy* - podwójne, dwuskrzydłowe, płycinowe (płyciny szklone), drzwi na zawiasach czopowych; *drzwi z przedsionka do komórek* - drewniane, jednoskrzydłowe, płycinowe, prostokątne, na zawiasach czopowych; *drzwi na emporę* - drewniane, płycinowe, prostokątne, jednoskrzydłowe, na zawiasach czopowych; *drzwi na strych* - drewniane, deskowe, jednoskrzydłowe, prostokątne, na zawiasach czopowych

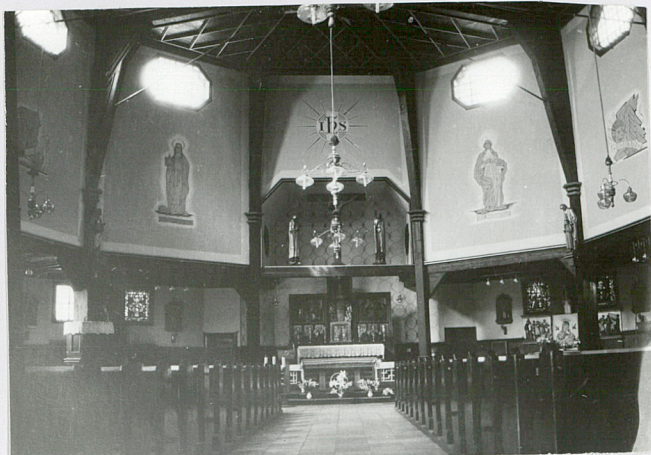
15 - WIDOK NA PREZBITERIUM

**Wnętrze** - kościół na rzucie dwunastoboku, zbliżonego do elipsy. Na osi podłużnej, od zachodu prezbiterium, od wschodu wejście główne i empora organowa. Wokół centralnej nawy niższe obejście, wydzielone drewnianymi słupami akcentującymi naroża dwunastoboku. Słupy w nawie głównej przechodzą w drewniane pilastry, zakończone kapitelami i, na które spływają *belki* dzielące strop na trójkątne pola, wypełnione kasetonami w kształcie rombów. Ściany obejścia do połowy wysokości obłożone boazerią z desek w układzie poziomym. Prezbiterium w linii obejścia, lecz podniesionym stropem w stosunku do obejścia. Prezbiterium wydzielone tęczą w kształcie trójboku. Na belce tęczowej grupa *Ukrzyżowanie*. Od wschodu empora organowa, wsparta na sześciu słupach, z pełną balustradą drewnianą. Część środkowa balustrady wysunięta ku przodowi. Na osiach środkowych ścian bocznych - od południa przedsionek z wejściem, od północy kaplica Matki Boskiej Częstochowskiej. Ściany nawy głównej współcześnie polichromowane, z przedstawieniem symboli ewangelistów i postaciami świętych.
