KARTA EWIDENCYJNA ZABYTKÓW
ARCHITEKTURY I BUDOWNICTWA

1. Obiekt ²⁰ ZESPÓŁ KOŚCIOŁA PARAFIALNEGO P.W. ŚW. MARII
MAGDALENY

2. Czas powstania
XIV, XVI., XIX,
XX w.

D O B R O W O D A

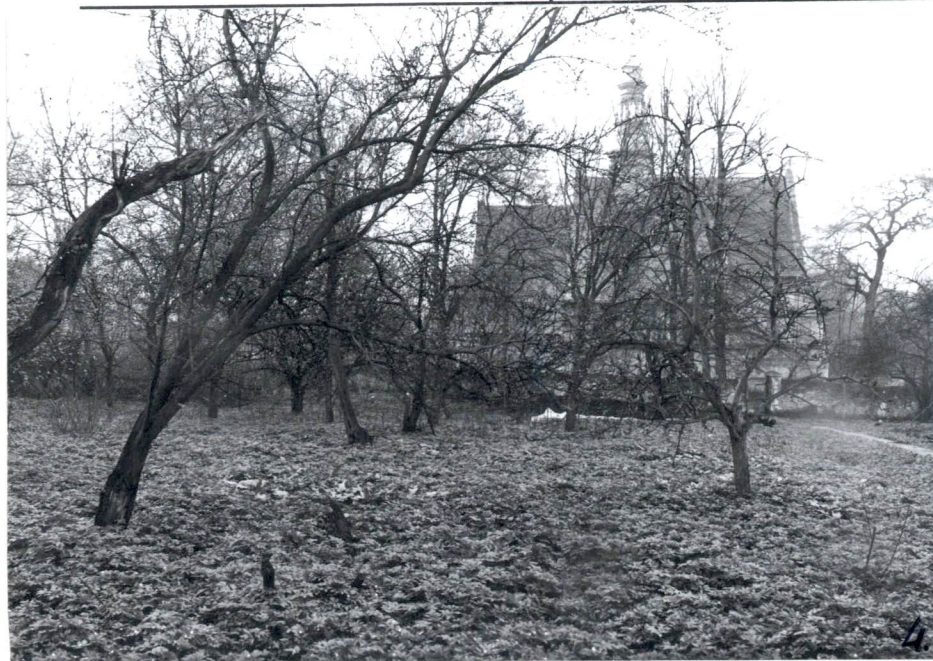
1. Widok od str. zach.
2. Widok od str. pd.
- 3-4. Widok od str. pn.
5. Widok od str. wsch.
6. Cmentarz przykościelny, mur od str. pn.-zach.
7. Cmentarz przykościelny, dzwonnica
8. Mur oporowy, od str. pd.
9. Brama główna
10. Brama boczna
11. Mur cmentarny z bramką
- 12-16. Obora

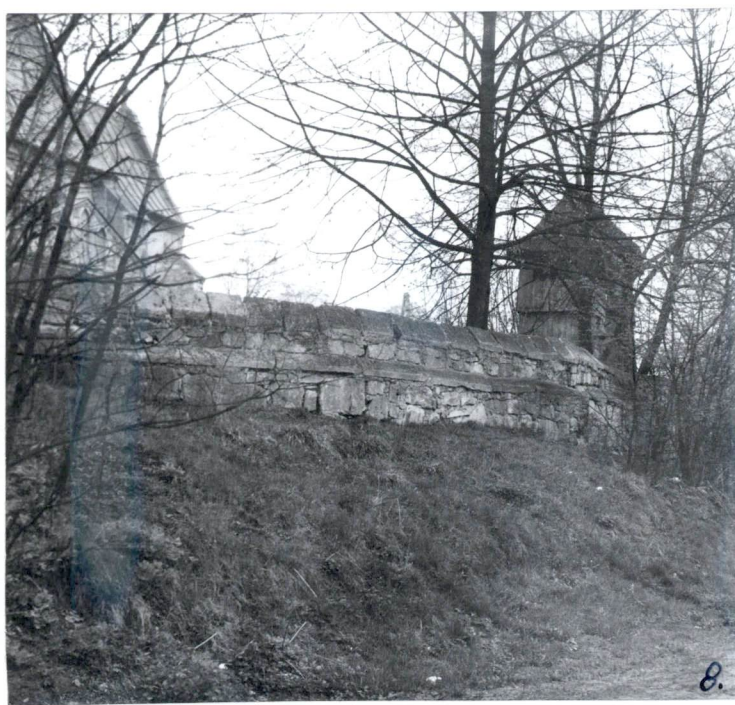
- OGRODZENIE - wyłącznie wokół przykościelnego cmentarza, mur z ciosów pińczowskich, zwieńczony dwuspadowym okapem, od str. pd. w formie muru oporowego ze skośnymi szkarpami. Mur oporowy nieco szerszy od granicznego.
 Brama główna - jednoprzęsłowa, dwuskrzydłowa, na kamiennych słupach, ze schodami od str. zach. Słupy kamienne zwieńczone czterospadowymi okapami na których kostkowe podstawy dzwonowatych wazonów. Skrzydła metalowe, bezstylowe. Schody lekko odchylone na pd. (ku drodze), kamienne, z niewielkimi murkami po bokach.

14. Kubatura	15. Powierzchnia użytkowa ok. 0,76 ha	16. Przeznaczenie pierwotne zespół kościelny	17. Użytkowanie obecne zespół kościelny
18. Prace budowlane i konserwatorskie, ich przebieg i dokumentacja Brak danych.		19. Stan zachowania (fundamenty, ściany zewnętrzne, ściany wewnętrzne, sklepienia, stropy, konstrukcje dachowe, pokrycie dachu, wyposażenie i instalacje) Obszar założenia - zachowany w całości Podział funkcjonalny - zachowany w części pd. i pn., w części środkowej na terenie d. grzebalnego cmentarza założono sad Ogrodzenia - zachowane przy cmentarzu przykościelnym Zieleń - częściowo zachowana przy murze cmentarnym Architektura - zachowane obiekty główne oraz zaplecze gospodarcze.	
		20. Najpilniejsze postulaty konserwatorskie Remont kapitalny muru cmentarnego.

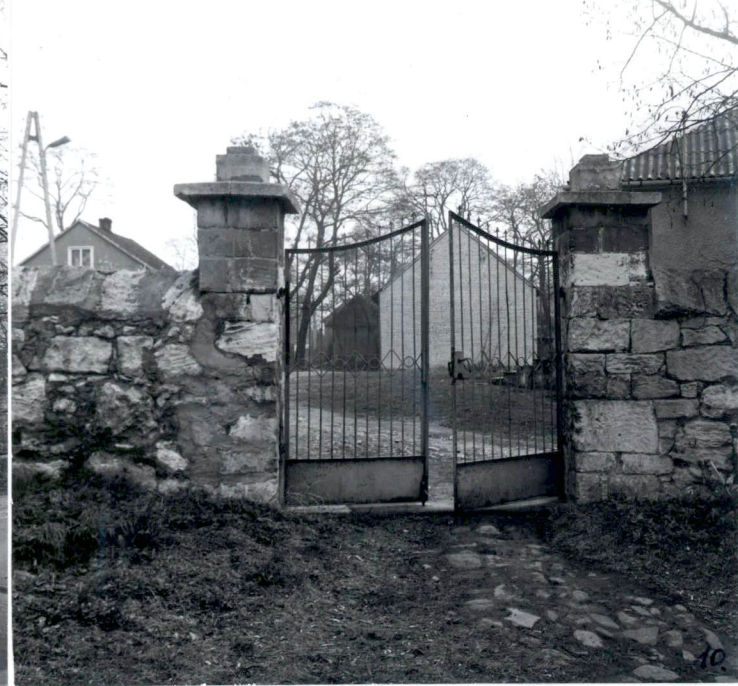
Brama boczna - jednoprzęsłowa, dwuskrzydłowa, na słupach. Słupy kamienne z ciosów, zwieńczone spłaszczonymi czterospadowymi okapami na których kostkowe podstawy wazonów (?). Skrzydła metalowe, bezstylowe.

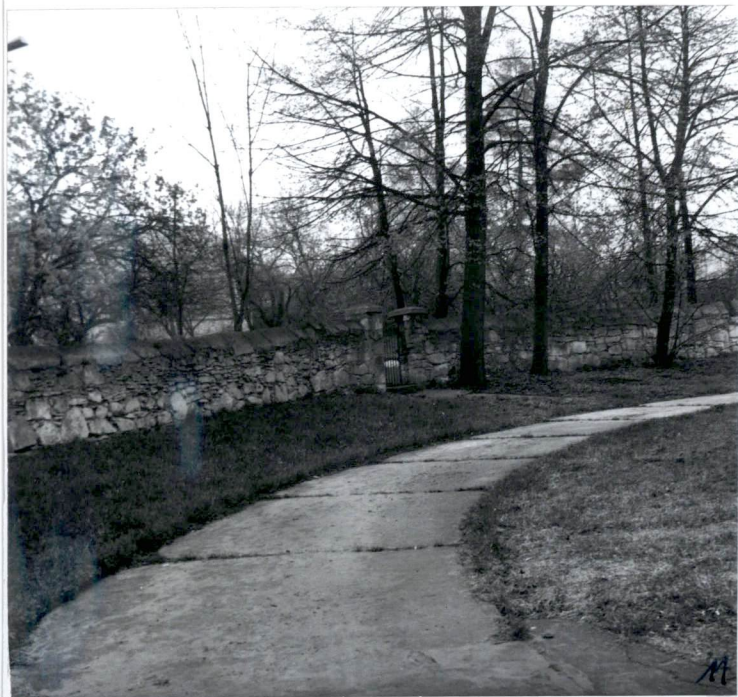
Bramka - jednoprzęsłowa, jednoskrzydłowa, na dwóch kamiennych słupach zwieńczonych czterospadowymi okapami.
