OŚRODEK DOKUMENTACJI
ZABYTEKÓW w WARSZAWIE
KARTA EWIDENCYJNA ZABYTEKÓW
ARCHITEKTURY I BUDOWNICTWA

Nr 1305
ŚWIĘTOKRZYSKIE

1. Obiekt 152
ZESPÓŁ KLASZTORNY BENEDYKTYNÓW, 06. OBLACÓW

ŚWIĘTY KRZYŻ

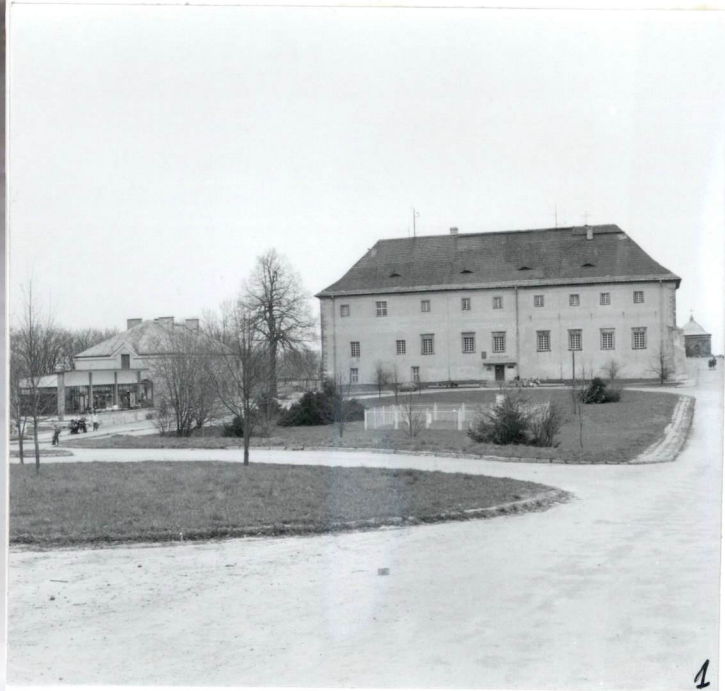
1. Widok od str. zach.
2. Widok od str. wsch.
- 3-4. Kościół i klasztor - elewacja wsch.
- 5-6. Widok od str. pd.
- 7-8. Pd. mur oporowy
9. Widok na część pd. z muru oporowego
10. Dzwonnica i pozostałości wieży kościelnej
11. Brama główna
12. Pn. mur oporowy
- 13-14. D. szpital więzienny

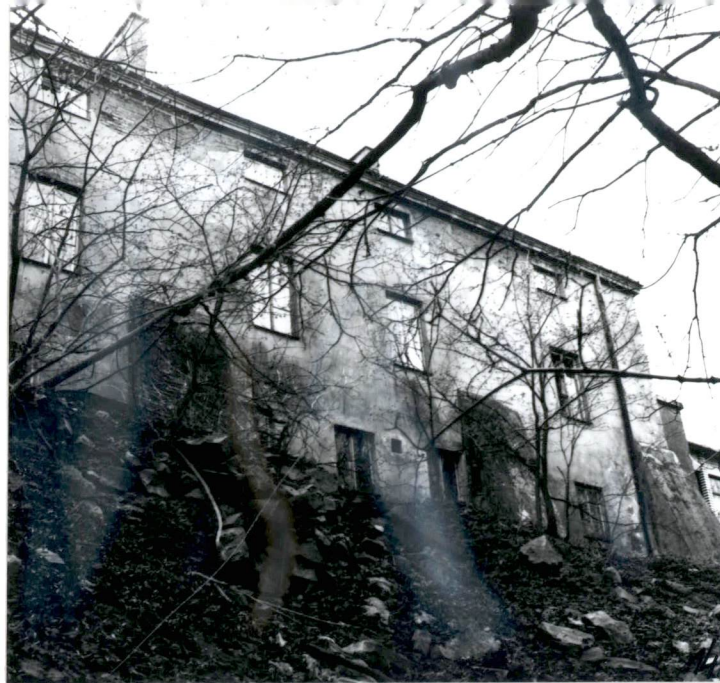
13

1. Kościół - założono kartę
2. Klasztor - założono kartę
3. Klasztor skrzydło zach. - założono kartę
4. Dzwonnica - założono kartę
5. Brama główna - założono kartę
6. Budynek d. szpitala - z XIX w., być może na starszych fundamentach, dwukondygnacyjny, nakryty czterospadowym dachem.
