1 Obiekt

KOŚCIÓŁ PARAFIALNY P.W.ŚW.MICHAŁA

3 Miejscowość

OSTROWIEC ŚWIĘTOKRZYSKI

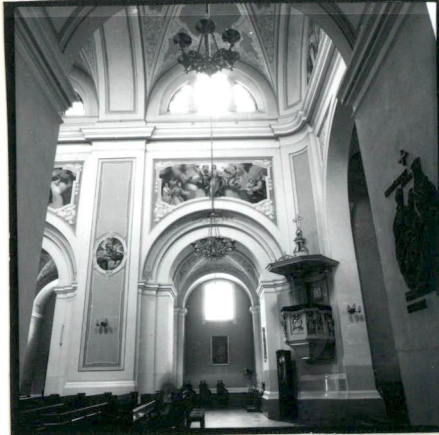
46

- We wnętrzu stare drzwi z prezbiterium do zakrystii /fot.41,59,60/, ambona /fot.46,47/, ołtarz główny /fot.38/. Chór /fot.31/ podtrzymują 2 kolumny z głowicami kompozytowymi /fot.32-34/.
- Instalacje - elektryczna, wod.-kan., ogrzewcza.

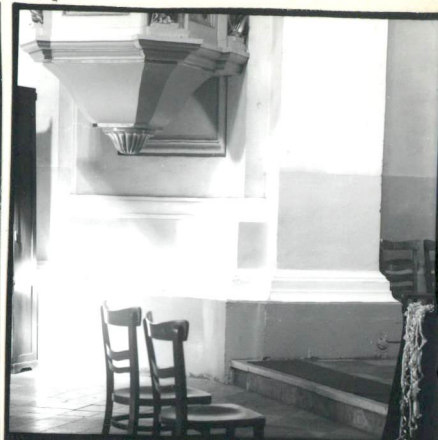
48<sup>2</sup>

- Wybudowany z cegły, otynkowany; sklepienia nad nawami - krzyżowe /fot.36, 53/ z szerokimi gurtami wspartymi na potężnych filarach /fot.48/, prezbiterium sklepienie kolebką i półkopułą z lunetami /fot.39/; posadzka w obejściu - piaskowiec, w przedsionku i nawie głównej - płyty z odłamków marmuru, w prezbiterium - marmurowa, w nawach bocznych z dwubarwnego granitu; w przedsionku - marmurowy cokół; wnętrza zdobione polichromią; więźba dachowa drewniana o konstr. wieszarowej, dach nad nawą główną kryty dachówką karpiówką, nad nawami bocznymi - malowaną blachą; okna pojedyncze - witrażowe /fot.40,44/; drzwi dębowe, płycinowe, główne - dwuskrzydłowe, pozostałe - jednoskrzydłowe; detale wystroju arch. wyrabiane w tynku.

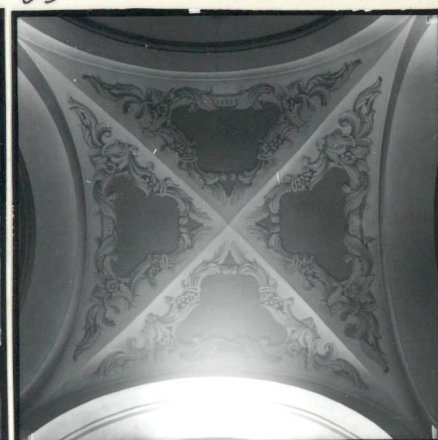
54<sup>2</sup>

- Plan trójnawowy, nawy boczne węższe od nawy głównej; prezbiterium zakończone półokrągłą absydą, za którą znajduje się obejście /fot.54/ z wyjściem na zewnątrz; główne wejście od zach. przez przedsionek znajdujący się w wieży na osi; przy prezbiterium od pñd. - kaplica; od pn. - zakrystia /fot.56-58/.
