Nr inwent.: 938/22	<h2 style="text-align: center;">KARTA WOJEWÓDZKIEJ EWIDENCJI ZABYTKÓW</h2>		<div style="text-align: right;">11781</div> 4. Miejscowość: OSTRÓDA Gmina: OSTRÓDA Powiat: OSTRÓDZKI Województwo: warmińsko - mazurskie

1. Obiekt: BIAŁE KOSZARY – obiekt nr 22 WARTOWNIA	2. Datowanie: 1913	3. Pomiar: dł. / szer. / wys. 14m / 6m / 3m	5. Adres: BIAŁE KOSZARY ul. Stefana Czarnieckiego

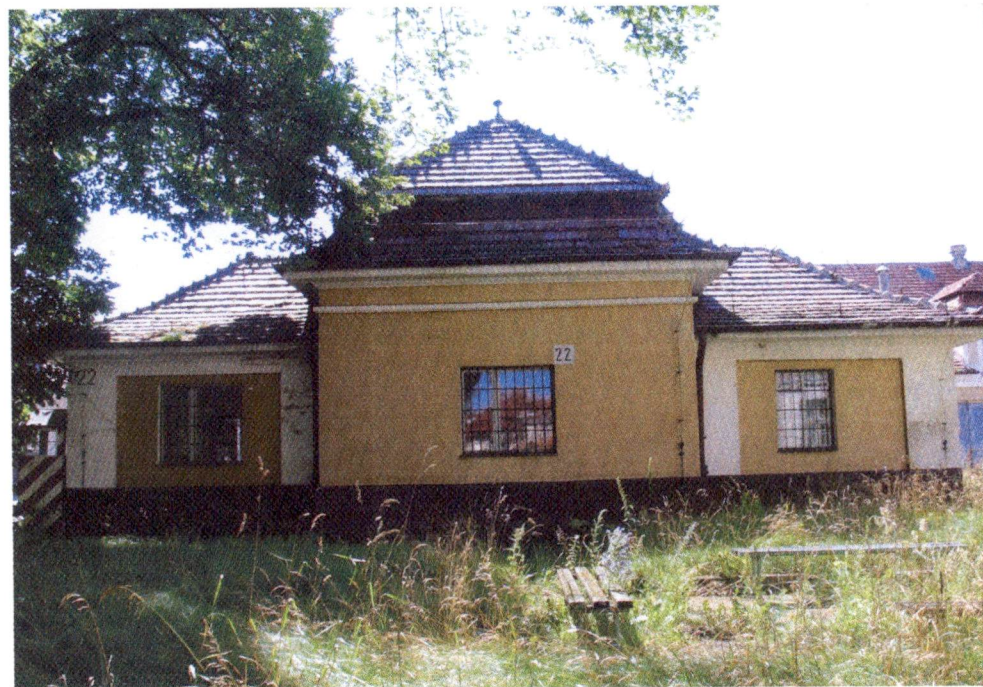
15. Fotografia:

Widok ogólny

- Pokrycie dachu dachówka – zachowana oryginalna substancja zabytkowa, stan zachowania - dobry
- Stolarka substancja zabytkowa zastąpiona została stolarką nie posiadającą ani wartości historycznych, ani estetycznych, a jej stan techniczny jest dobry
- Materiał elewacyjny tynk, stan zachowania - dobry
