1. Obiekt

RUINY BASZTY północno-wschodniej  
MIEJSKICH MURÓW OBRONNYCH

2. Czas powstania

DOBRE MIASTO

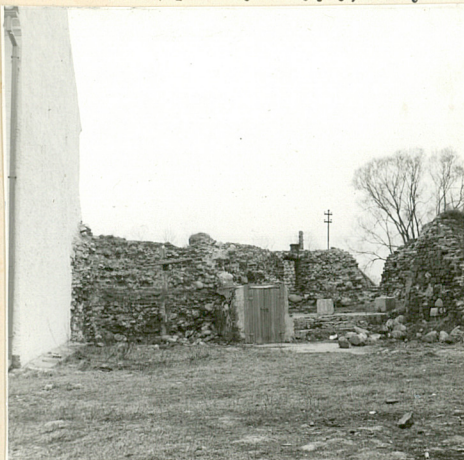
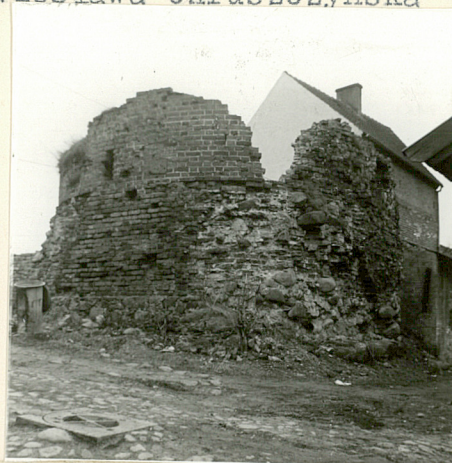
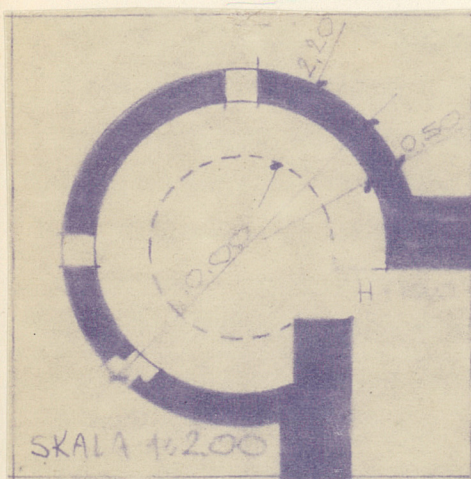
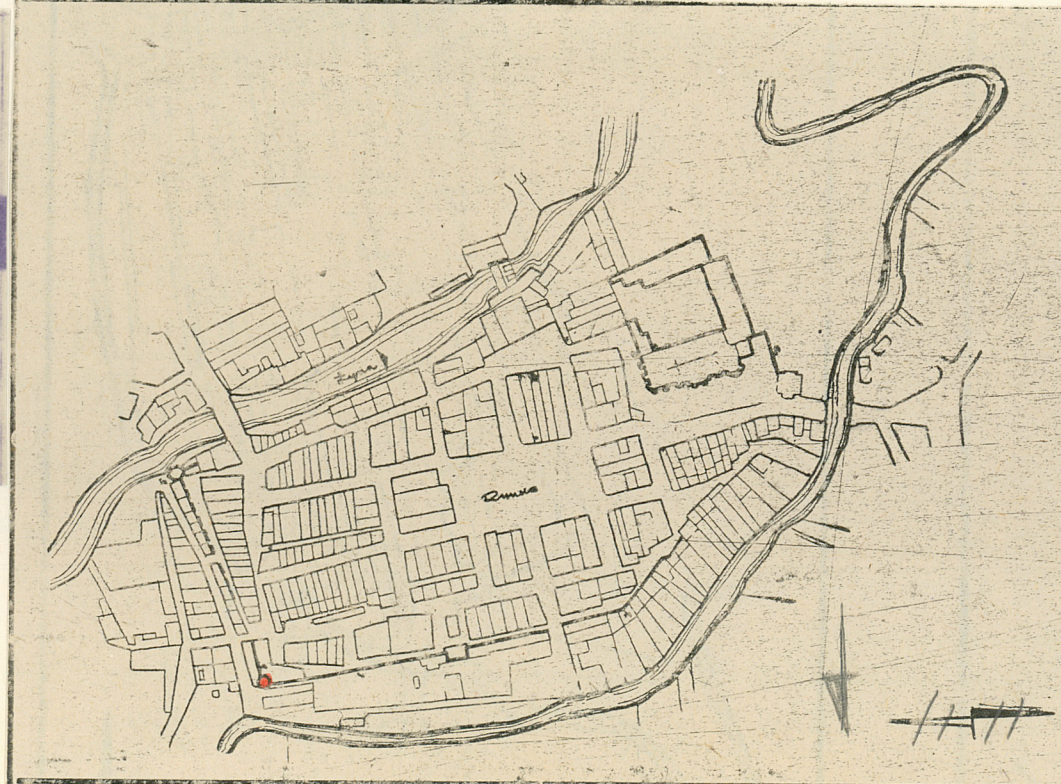
11. Zdjęcia, plan sytuacyjny, rzuty

Zachowane ruiny baszty północno-wschodniej na rzucie koła - wzniesionej z pełnej cegły palonej o układzie polskim na zaprawie wapienno-piaskowej.

Fundamenty baszty wzniesione z kamienia polnego na zaprawie wapienno-piaskowej.

14. Kubatura	15. Powierzchnia użytkowa	16. Przeznaczenie pierwotne	17. Użytkowanie obecne
10 m średnicy	10 m średnicy	obronne	zabytkowe
18. Prace budowlane i konserwatorskie, ich przebieg i dokumentacja		19. Stan zachowania (fundamenty, ściany zewnętrzne, ściany wewnętrzne, sklepienia, stropy, konstrukcje dachowe, pokrycie dachu, wyposażenie i instalacje)	
		Ogólny stan zachowania bardzo zły. Baszta w ruinie. Zachowane mury do wysokości fundamentów zwietrzałe oraz porośnięte trawą.	
20. Najpilniejsze postulaty konserwatorskie			
15.X.1979 r. Wskazane pilne zabezpieczenie muru przed zupełnym zwietrzeniem,
