KARTA EWIDENCYJNA ZABYTKÓW  
ARCHITEKTURY I BUDOWNICTWA

GIMNAZJUM ELBLĄSKIE;  
06. LICEUM OGÓLNOKSZTAŁCĄCE NR 2 IM. KRÓLA KAZIMIERZA  
JAGIELLONCZYKA

ELBLĄG

82-300 Elbląg  
ul. Królewiecka 42  
nr hipoteczny

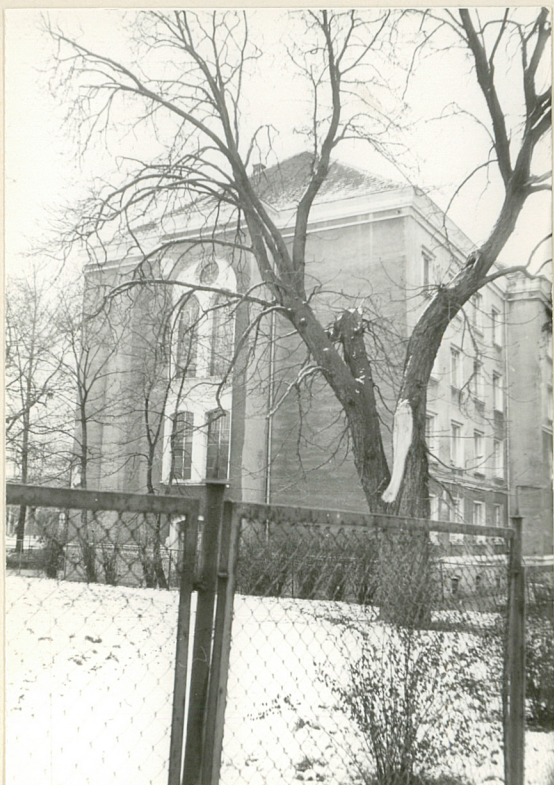
1. Widok od zachodu
2. Widok od płn.-wsch.
3. Elewacja wschodnia
4. Ryzalit w elewacji pld.
5. Oś środkowa elewacji zachodniej
6. Portal wejścia od zachodu
7. Wejście zach. od strony wnętrza
8. Okienka w przyziemiu
9. Profil cokołu
10. Wieżba dachowa
11. Sala gimnastyczna - elewacja zach.
12. - " - - widok od pld.
13. - " - - widok od pld.-wsch.

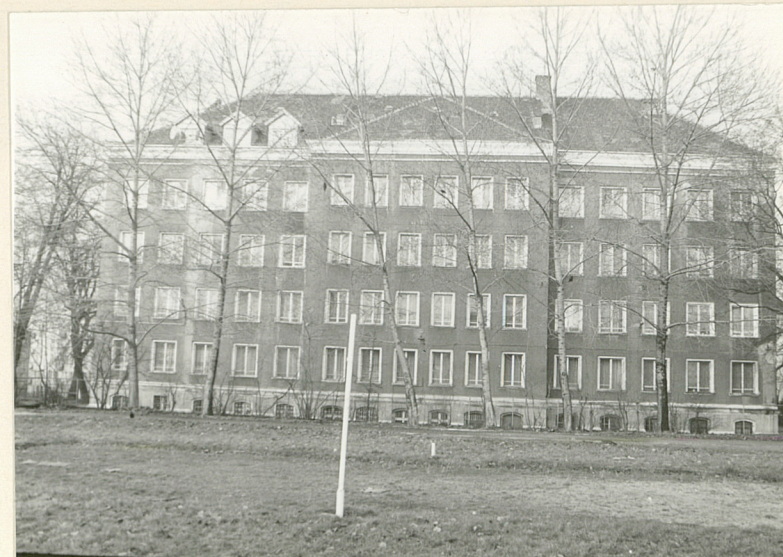
3.

elewacja w s c h. - 16-osiova, 4-poziomowa, na cokole oddzielonym szerokim gzymsem kordonowym;

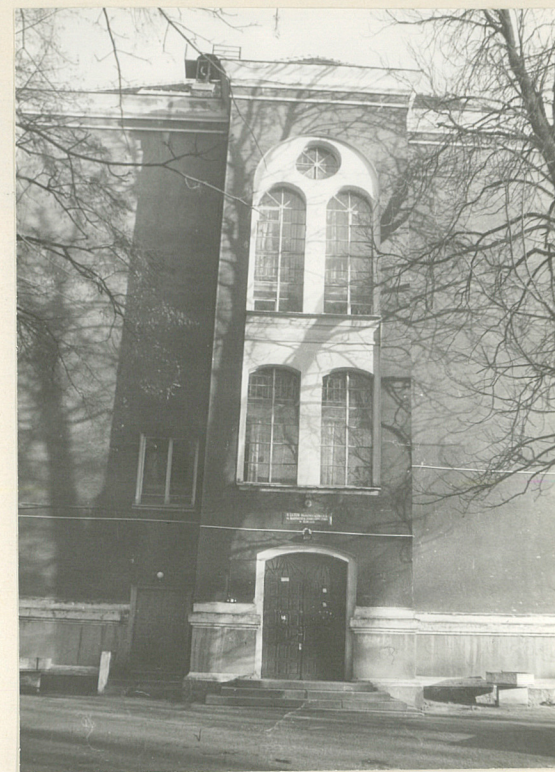
4.

elewacja p ł d. i p ł n. - bliźniacze, 3-poziomowe, w przyziemiu zamknięte łukiem odcinkowym wejście, wyżej w półkolistej płycinie para okien, na 1 piętrze zamknięte odcinkowo, wyżej półkoliście z okrągłym świetlikiem pośrodku powyżej;

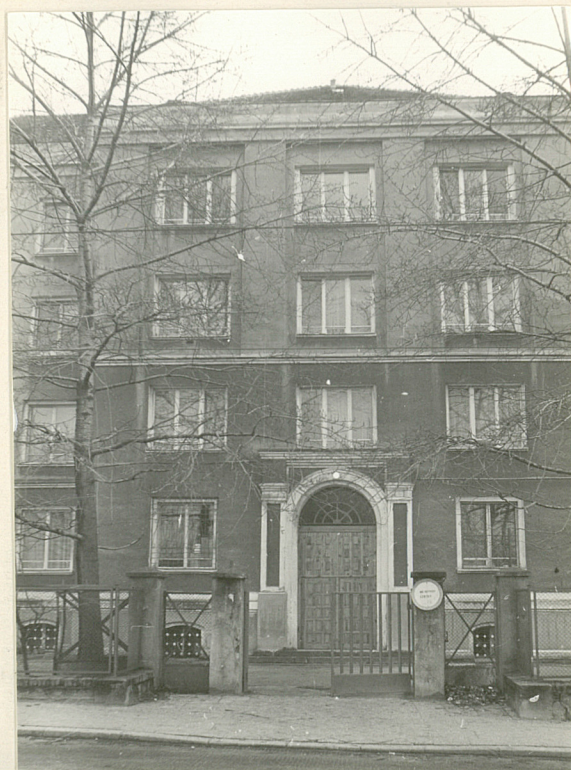
5.

elewacja z a c h. - 11-osiova, z wejściem pośrodku w półkolistym portalu ujętym przez pilastry tokańskie dźwigające profilowany parapet; 4-poziomowa;

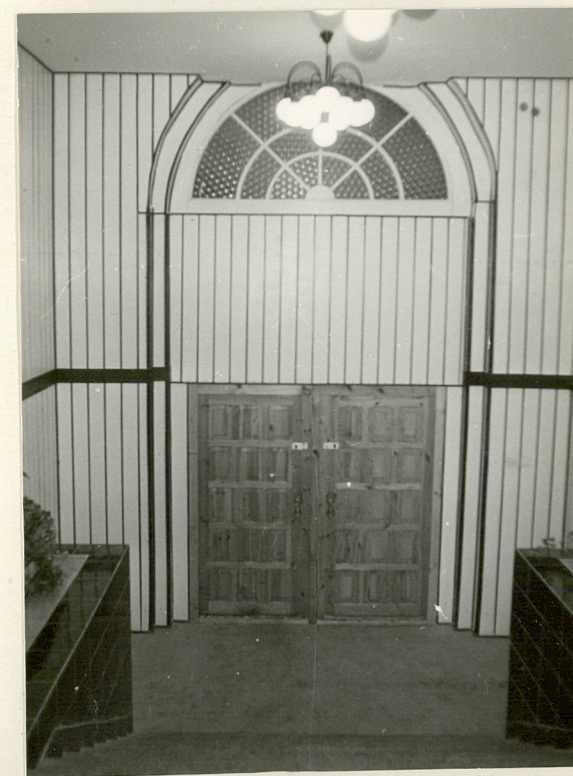
7.

gruntownie przebudowane, zachowany układ klatek schodowych z reprezentacyjną klatką schodową w ryzalicie zach. - schody ujęte murkiem poręczy, ściany westybulu pierwotnie opilastrowane, układ stropów zniekształcił pierwotną proporcję wielkości;

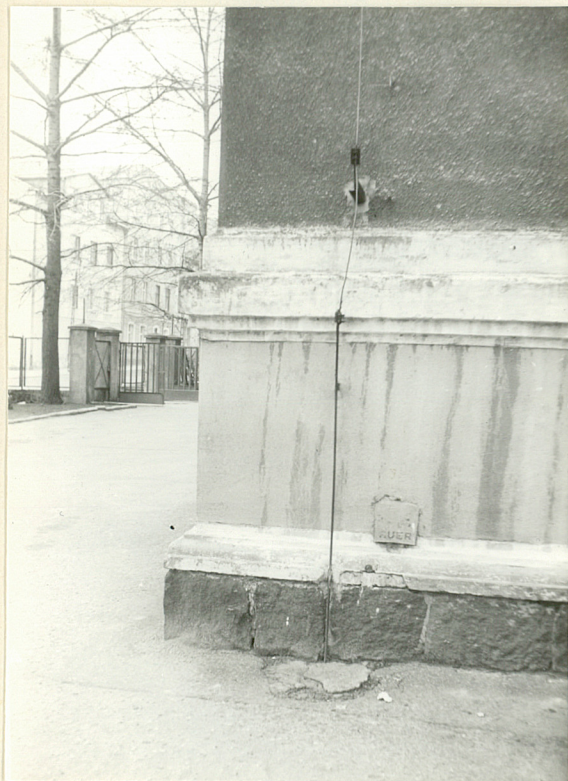
9.

Budynek murowany, ceglany, otynkowany, na kamiennej podmurówce; cokół oblicowany ciosanym granitem;

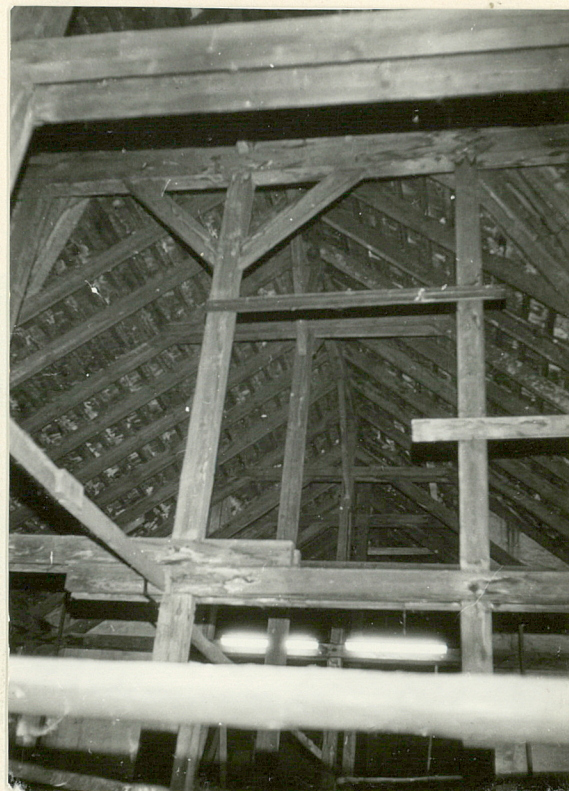
10.

drewniana, stółcowo - płatwiowa z kleszczami, stolce w trzech rzędach, kleszcze w dwóch poziomach; belki tarte o wymiarach ok. 16 x 16 cm, połączone śrubami;

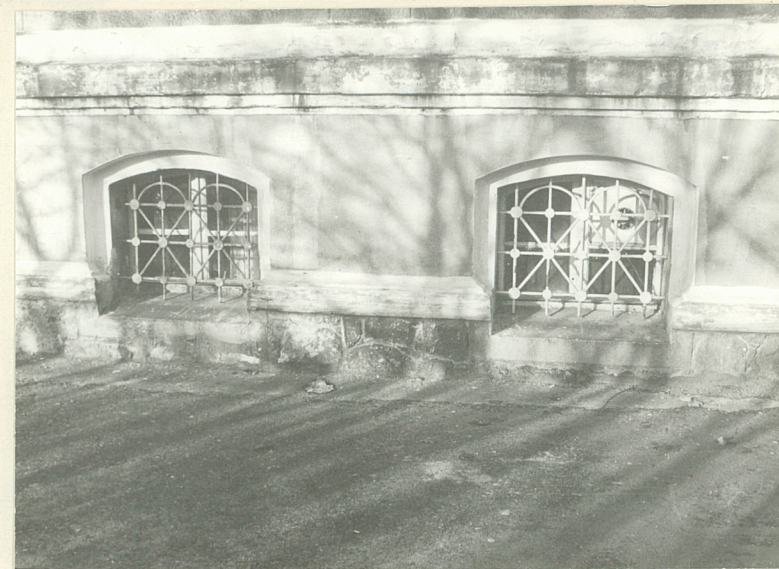
8.

w piwnicy krosnowe, dwudzielne, 2-poziomowe, 4-polowe, okratowane; w elewacji wschodniej skrzynkowe, współczesne, dwudzielne, 2-polowe; w elewacji zachodniej podobne; w części środkowej na 1-3 piętrze 3-dzielne, 3-polowe; na klatkach schodowych wielopolowe, pseudodwudzielne, z półkolistym, promienistym nadświetlaniem;

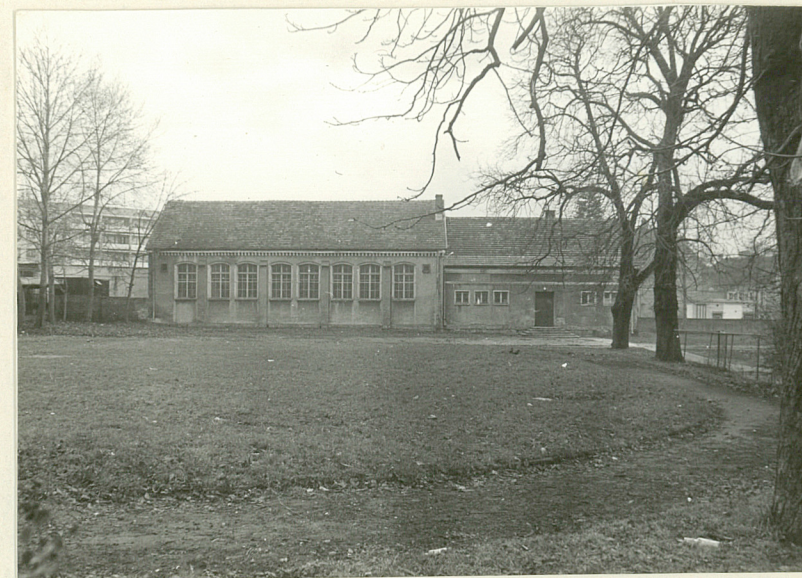
11.

W początku XX wieku po wschodniej stronie terenu szkolnego wzniesiono dwa połączone budynki sali gimnastycznej.
