Budynek gospodarczy/komórki/ czworaka

442/3

Narzym

11. Zdjęcia, plan sytuacyjny, rzuty

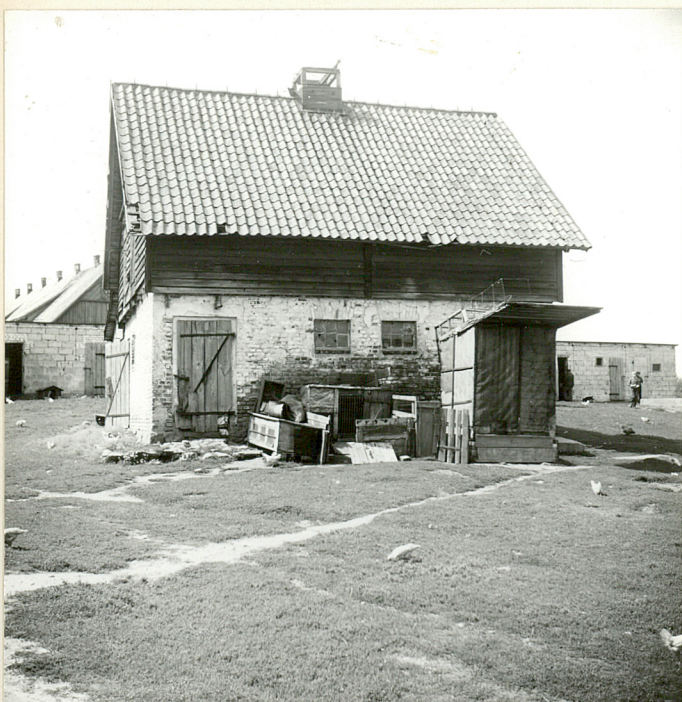
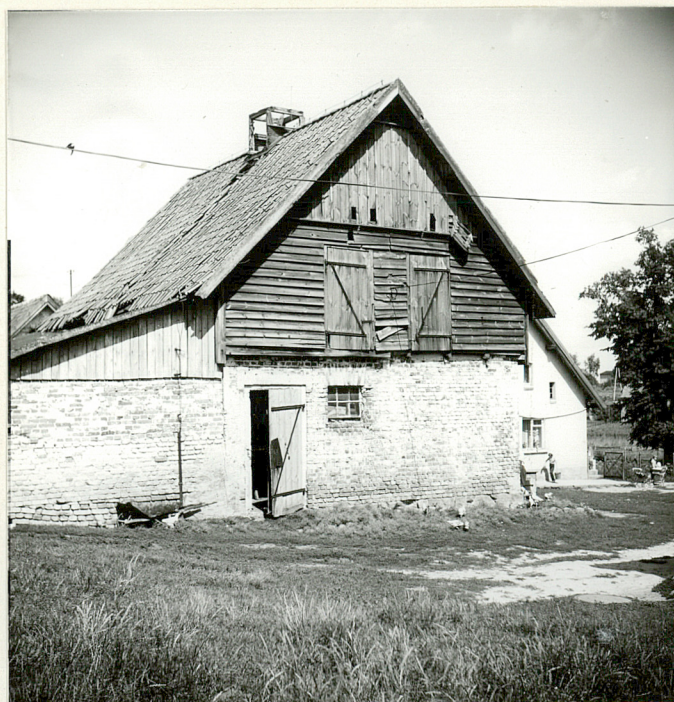
Integralną część zespołu czworaków gospodarstwa rolnego /obecnie PGR/ w Narzymiu, stanowią małe budynki gospodarcze, /komórki/ użytkowane przez ludność mieszkającą w czworakach. Ściany budynku /komórki/ murowane są z cegły na podmurówce /fundamencie/ kamiennej. Nie są tynkowane. Konstrukcja stropu drewniana, belkowa. Strop z desek układanych na styk. Więźba dachu drewniana, oparta na drewnianej nadbudowie na ścianie ceglanej, zwanej tremplem. Dach dwuspadowy, połacie kryte dachówką esówką na łątach. Szczyty poddasza odeskowane. Przestrzeń poddasza dostępna od wnętrza budynku po drabinie, oraz od zewnątrz poprzez drzwi w szczytach. Nadproża w otworach okien i drzwi płaskie, ceglane. Drzwi drewniane, szpagowe, okna żeliwne, sześciopolowe, pojedyncze. Podłoga wewnątrz - polepa gliniana. Funkcjonalnie budynek podzielony jest cienką ceglana ścianką działową, na cztery jednakowe części, każda z osobnym wejściem z zewnątrz i jednym oknem. Budynek nie posiada instalacji elektrycznej ani ~~centralnego~~ ogrzewania.

14. Kubatura 280 m ³	15. Powierzchnia użytkowa 85 m ²	16. Przeznaczenie pierwotne budynek gospodarczy	17. Użytkowanie obecne budynek gospodarczy
18. Prace budowlane i konserwatorskie, ich przebieg i dokumentacja		19. Stan zachowania (fundamenty, ściany zewnętrzne, ściany wewnętrzne, sklepienia, stropy, konstrukcje dachowe, pokrycie dachu, wyposażenie i instalacje) Fundamenty, ściany wewnętrzne i zewnętrzne, strop, więźba i pokrycie dachu oryginalne. Okna i drzwi oryginalne. Stan techniczny budynku zły.	
20. Najpilniejsze postulaty konserwatorskie Obiekt nie wymaga opieki konserwatorskiej poza rejestracją w postaci niniejszej karty.
