1. Obiekt

KOŚCIÓŁ PARAFIALNY p.w. M.B. KRÓLOWEJ POLSKI

XV, 1728-32,
1818, 1981-89

G A R B N O

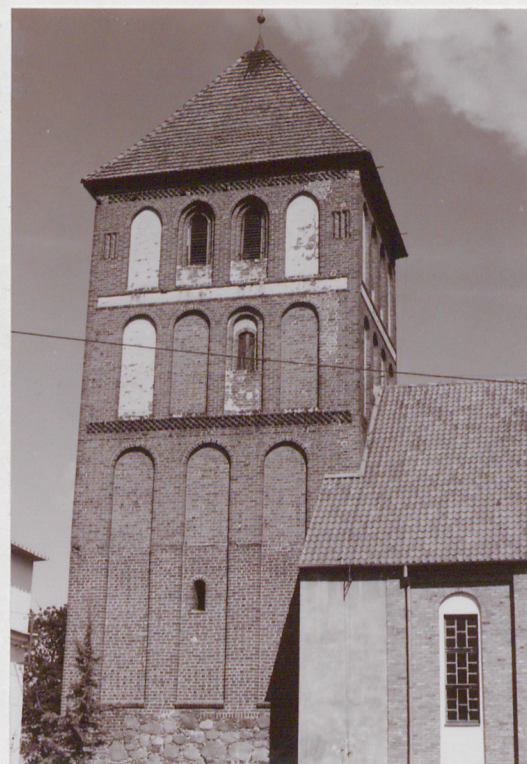
11. Zdjęcia, rzut, przekrój, sytuacja, orientacja

Sytuacja: Kościół położony na wysokim wzniesieniu w środku wsi po pd stronie drogi Kętrzyn - Bartoszyce, orientowany, teren wokół kościoła uporządkowany.

Materiał: Wieża murowana z cegły z użyciem kamienia polnego w dolnych partiach, blendy na wyższych kondygnacjach tynkowane, ściany wewnętrzne również, posadzka lastrykowa, konstrukcja słupa dachu krytego dachówką karpiówką.

Bryła: zwarta, trójkondygnacyjna, nakryta dachem kopertowym.

Ściany: dekokowane wysokimi blendami, na górnych kondygnacjach tynkowanymi, w środkowych uskokowe otwory okienne. W części zach. przy wieży wmurowany kamień z napisem:
