1. Obiekt zabytkowy

Wieża kościelna

G A R B N O

9. Autorzy i data budowy i przebudowy
Wieża z 1 poł.XV w.do której
przybudowany był nieistniejący
obecnie kościół z 1728 r.
Zwieńczenie wieży z 1824 r.
wg projektu Felischa

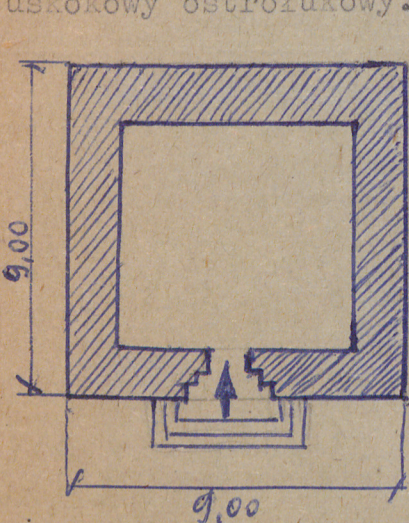
stan zaniedbany

31. Szkic sytuacyjny, plan schematyczny, uwagi opisowe, fotografia
Wieża ceglana na cokole kamiennym na planie kwadrat
W ścianach północnej i południowej mur z kamieni po
nych sięga do wysokości ok.2,5m.Układ muru mieszany
z użyciem zendrówek.Podzielona na trzy kondygnacje
fryzami.dolny potrójny rembowy,górny tynkowany.Pio
nowo wieża rozczłonkowana jest blendami zamkniętymi
łukiem pełnym.Fryz pookapowy rembowy.Portał prosty
uskokowy ostrołukowy.
