KARTA EWIDENCYJNA ZABYTEKÓW
ARCHITEKTURY I BUDOWNICTWA

BAZYLIKA MNIEJSZA P.W. Nawiedzenia N.M.P.

1688-1693r.
wieże 1729r.

ŚWIĘTA LIPKA

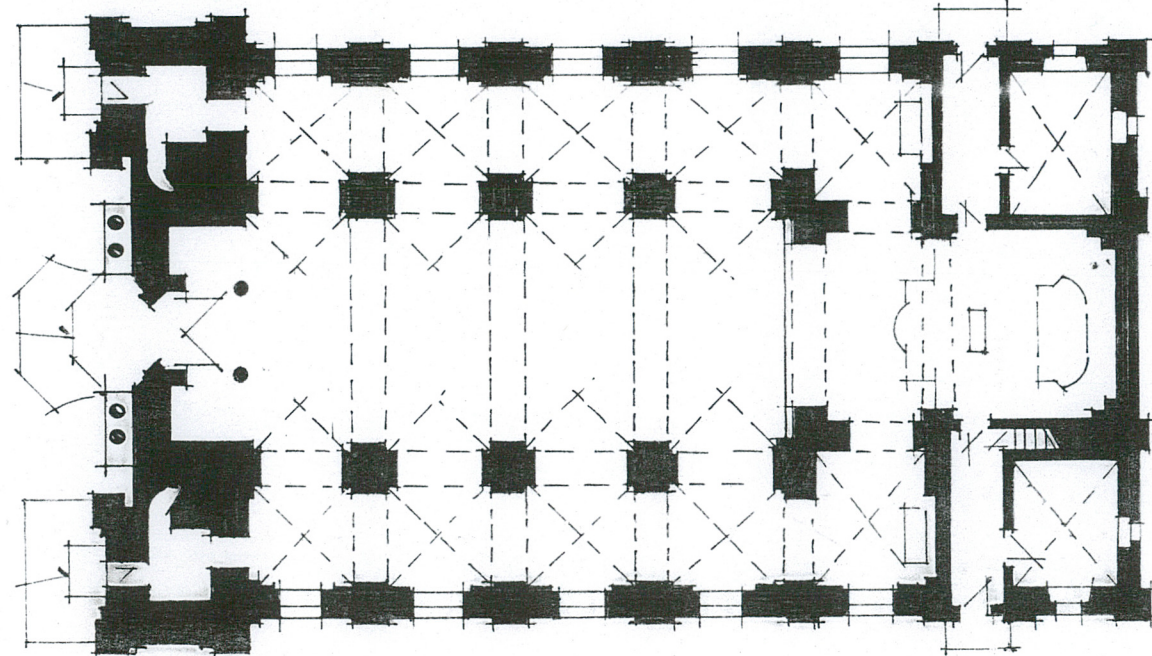
RZUT: na planie prostokąta, trójnawowa z dwiema wieżami od zachodu. Część środkowa fasady cofnięta w stosunku do narożnych wież ok. 2m. Prezbiterium nie wyodrębnione, zamknięte ścianą prostą. W przedłużeniu naw bocznych, przy prezbiterium dwie zakrystie. Jest to bazylika emporowa z czteroprzęsłową nawą i dwuprzęsłowym prezbiterium, zamkniętym od wschodu ścianą prostą. Wraz z zakrystiami mieści się w prostokacie o wym: 42x 24 m.

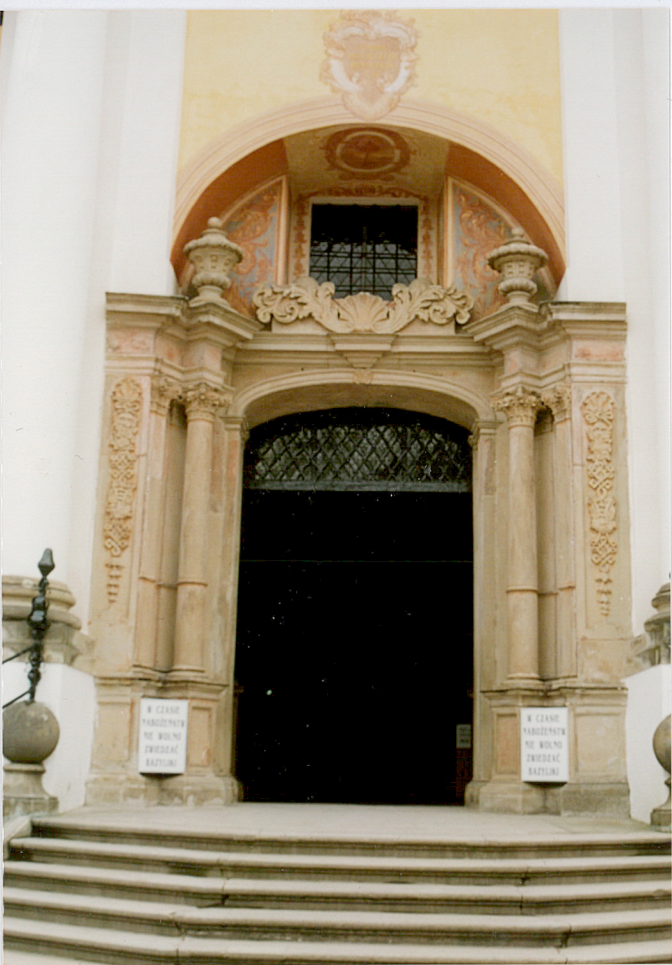
2

1. Widok na na założenie pielgrzymkowe od strony zach.
2. Fasada zach. widok na portal główny, zachowana nie zmieniona w trakcie ostatnich prac, pierwotna kolorystyka.

Należy kontynuować prace konserwatorskie we wnętrzu bazyliki. Należy odtworzyć pierwotną kolorystykę elewacji, widoczną pod skuwanymi tynkami i w portalu głównym: (odcienie różu a nie żółcienie). Należy zagospodarować empory nad nawami bocznymi, do ekspozycji zachowanych rzeźb i detali snycerskich.

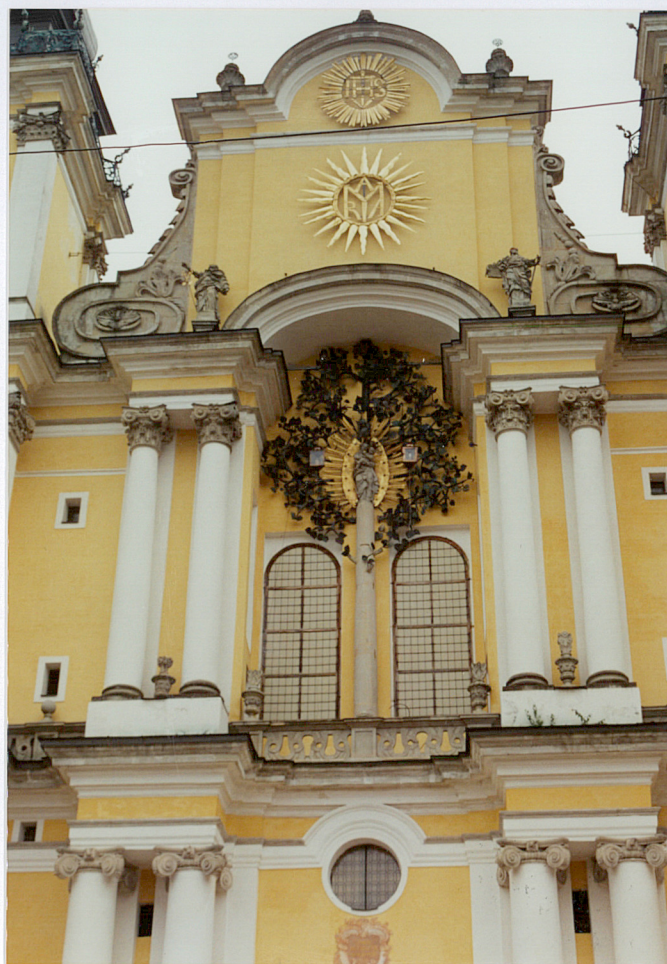
3

3. Fasada zach. widok na przedstawienie drzewa lipowego, na osi fasady.
4. Elewacja boczna, północna.
- 5-6. Wieże wieńczące elewację zachodnią.
7. Dwie wieżyczki na sygnaturki na kalenicy dachu.

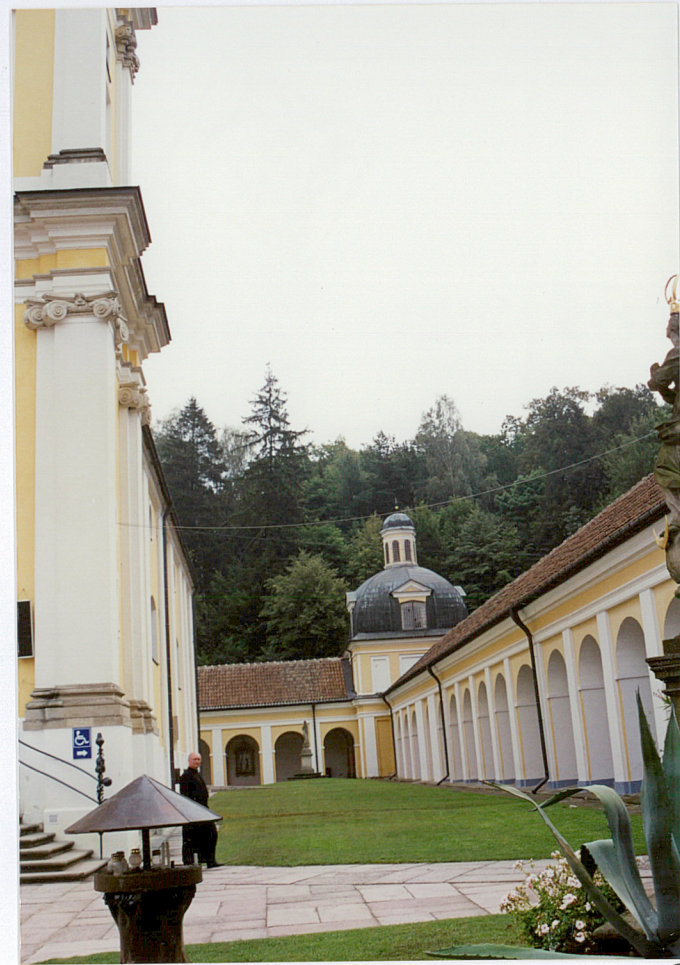
9

8. Elewacja boczna południowa.
9. Widok na otoczenie bazyliki, krużganek południowy kaplica narożna i fragment krużganka wschodniego.
10. Nawa główna, widok na prezbiterium.

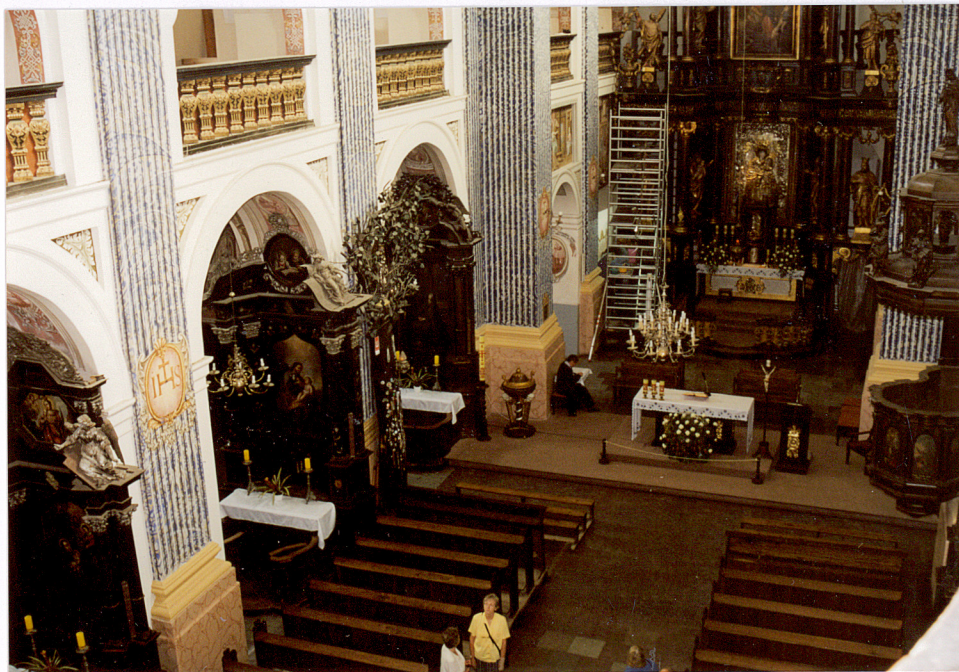
11

11. Nawa główna, widok na arkady do naw bocznych.
12. Nawa główna, widok na prospekt organowy.
13. Organy, widok od ołtarza.
14. Organy.
15. Sklepienie, widok na iluzjoistyczne przedstawienie kopuły nad prospektem organowym.

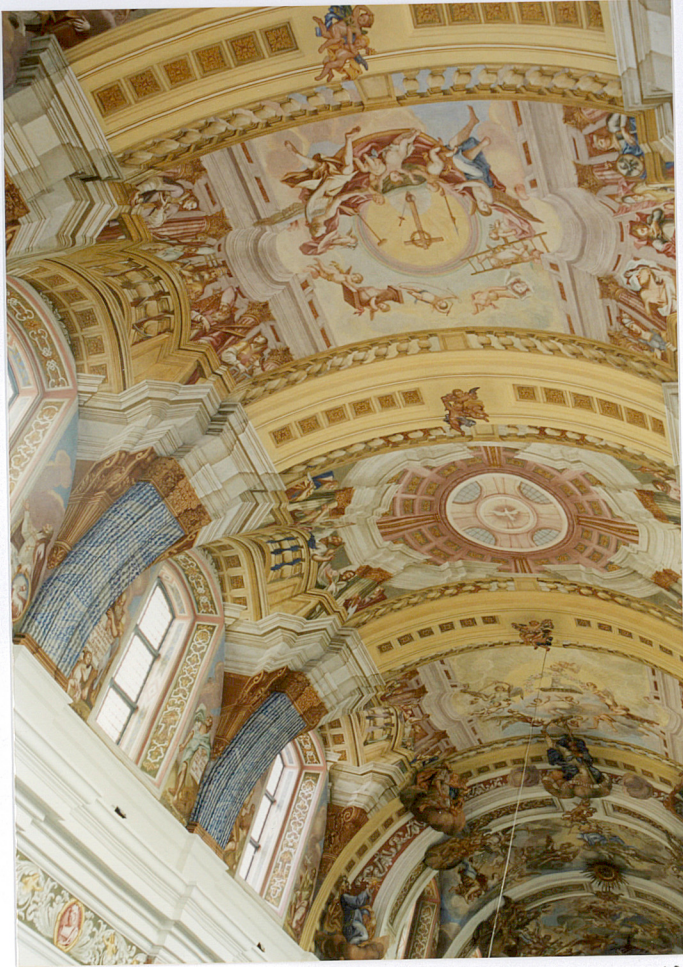
16

16. Kolebkowe sklepienie na gurtach nad nawą główną..
17. Gierowane gzymsy w nawie głównej.
18. Zwieńczenie portalu do zakrystii północnej, odsłonięta polichromia autorstwa M. Meyera.

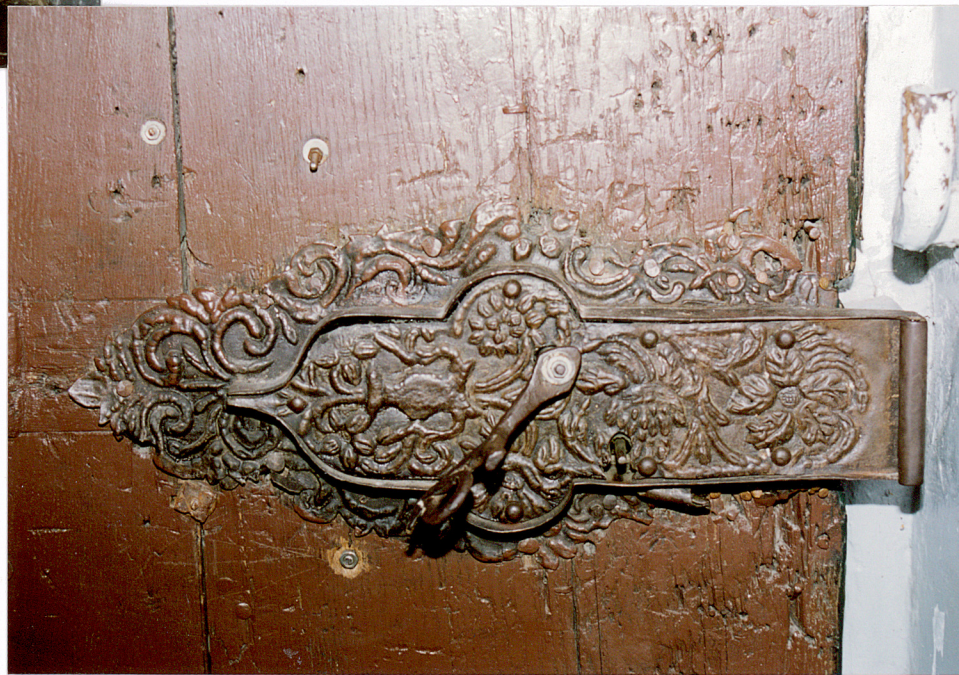
22

22. Ozdobny, kuty zamek w zakrystii południowej.
23. Drzwi do zakrystii południowej, na zewnątrz opierzone blachą i ozdobione metalowymi kwiatami.
24. Skrzydło drzwi do zakrystii północnej.

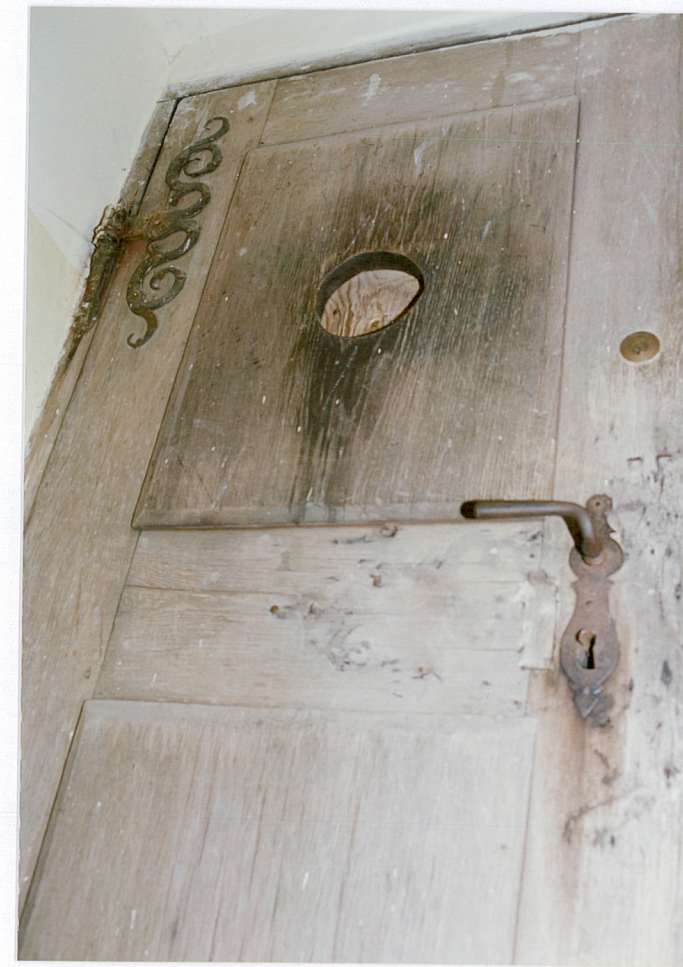
25

25. Jednoskrzydłowe drzwi prowadzące na empore organową.
26. Cokół Bazyliki, otwory wentylujące podziemie zamykane na okute okiennice.
27. Elewacja północna, cokół bazyliki odsłonięty z zasolonych tynków.

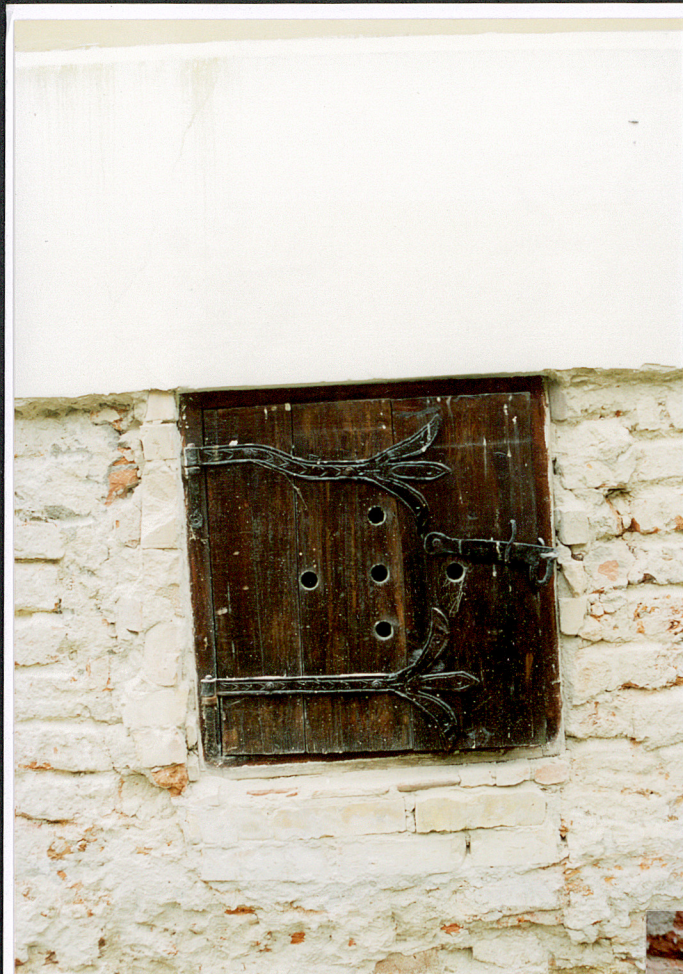
26

Stan techniczny dobry. Powracające zawilgocenia w partiach cokołowych są następstwem lokalizacji obiektu na podmokłym terenie. Obecnie trwa zbijanie zasolonych tynków z cokołów bazyliki, aby osuszyć ściany i ponownie otynkować warstwą tynków renowacyjnych. Wewnątrz wymagają prac renowacyjnych: balustrady empor, wzdłuż naw, prospekt organowy wraz z naprawą instrumentu. Sklepienia po przeprowadzonych pracach konserwatorskich, stan techniczny zadowolający.

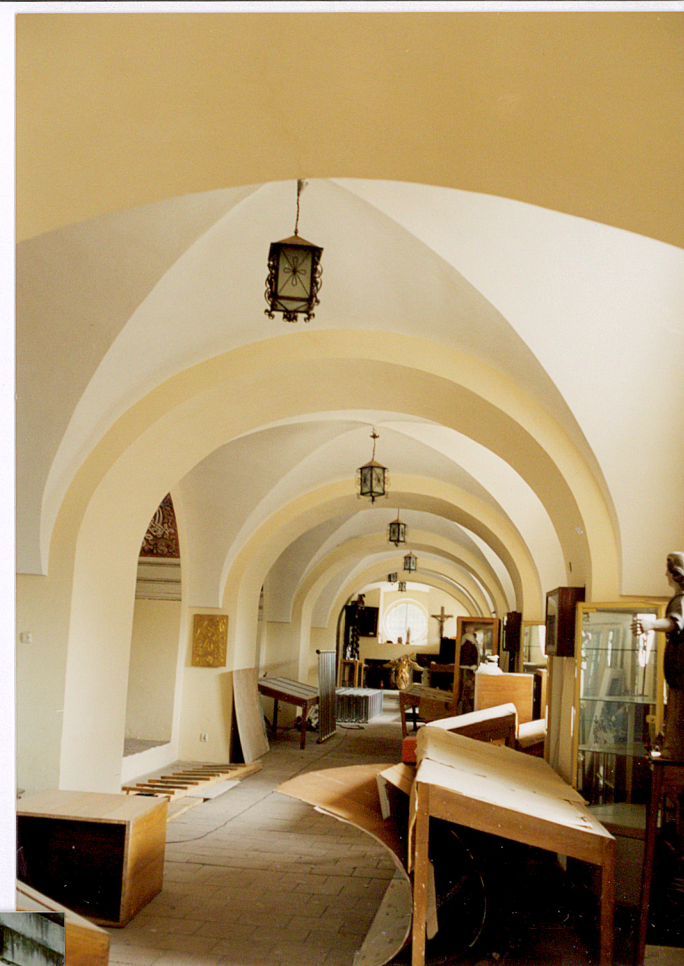
28

28. Empora południowa.
29. Empora północna.
30. Ceramiczna posadzka w emporze, ślad stopy diabła i krzyż.
- 31-32. Drewniane schody zabiegowe prowadzące na emporę.
33. Ceramiczne schody w górnej partii wieży.
34. Drewniana konstrukcja dostawiona do ścian, w górnej części wieży.
35. Konstrukcja wieży dachowej nad emporą boczną.
36. Konstrukcja wieży dachowej nad nawą główną, oparta na dwu ramach stolcowych leżących, dostawionych równoległe do krokwi.
- 37-38. Widok na konstrukcję pełnego wiązania wieży nad nawą główną.
39. Znaki ciesielskie na mieczach.
40. Miejsce połączenia belki z krokwią w wiązaniu pełnym.
41. Sklepienie w nawie głównej, widok w kierunku empory nad nawą boczną.
