1. Obiekt

Chałupa nr 13

CHELST

Chełst 13 gm. Drawsko
 woj. pilskie
 nr hipoteczny p-ta 64-734

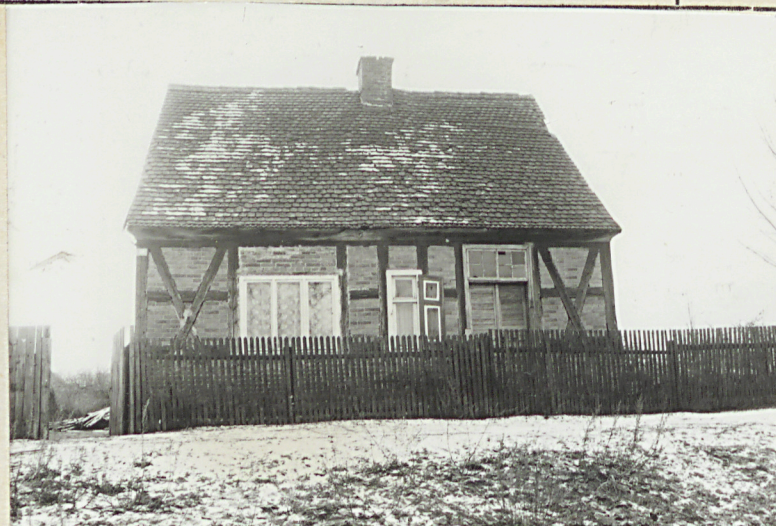
autor zdjęć J. Kurowska
 data wykonania grudzień 1983 r.
 miejsce przechowywania negatywów

Inwentaryzowana chałupa założona została na planie prostokąta o wym. 950 x 940 cm, nakryta jest dwuspadowym dachem. Front budynku zwrócony ku północnemu-wschodowi. Układ pomieszczeń dwutraktowy, asymetryczny. Środek traktu pierwszego zajmuje kuchnia, po obu jej bokach znajduje się po jedynej izbie. W trakcie drugim mieszczą się komora i izba oraz w narożniku północnym sieni. Przed wejściem do kuchni - od strony podwórza - znajduje się drewniany ganek nakryty dwuspadowym daszkiem. Budynek nie posiada podpiwniczenia; piwnica znajduje się poza obrysem budynku przy północno-zachodniej ścianie szczytowej z wejściem przez właz od strony komory. Ściany obwodowe ryglowe z wypełnieniem z cegły ceramicznej, osadzone na ławach fundamentowych z dużych częściowo ociosanych głazów łączonych zaprawą cementowo-wapienną /wysokość podmurówki do 40 cm ponad poziom gruntu/. Przy narożnikach w ścianach długich umieszczone krzyżujące się zastrzały, w ścianach szczytowych zastrzały pojedyncze. Ściany działkowe ryglowe z wypełnieniem glinianym. W sieni i komorze posadzki ceglane, w kuchni posadzka ceglano-cementowa, w izbach podłogi deskowe. Stropy drewniano-gliniane, wyprawione gładko. Drzwi frontowe dwuskrzydłowe, płycinowo-klepkowe /klepki w układzie poziomym/. Nad drzwiami 8-polewe nadświetle. Pozostałe drzwi jednoskrzydłowe, płycinowe. Stolarka okienna niejednorodna. W elewacji południowo-zachodniej okna ościeżnicowe, czteroskrzydłowe, otwierane do wnętrza. Otwory okienne dzielone krzyżem; podłemie dwukrotnie wyższe od nadłemiesienia. W elewacji od strony drogi znajduje się wąskie dwuskrzydłowe okno ościeżnicowe /skrzydła otwierane do wnętrza umieszczone jedno nad drugim/ z prostą opaską okienną oraz płycinową okiennicą, oświetlające komorę. W tej samej ścianie jest również okno "weneckie" wstawione w miejsce mniejszego /analogicznego jak w elewacji od podwórza/ okna.

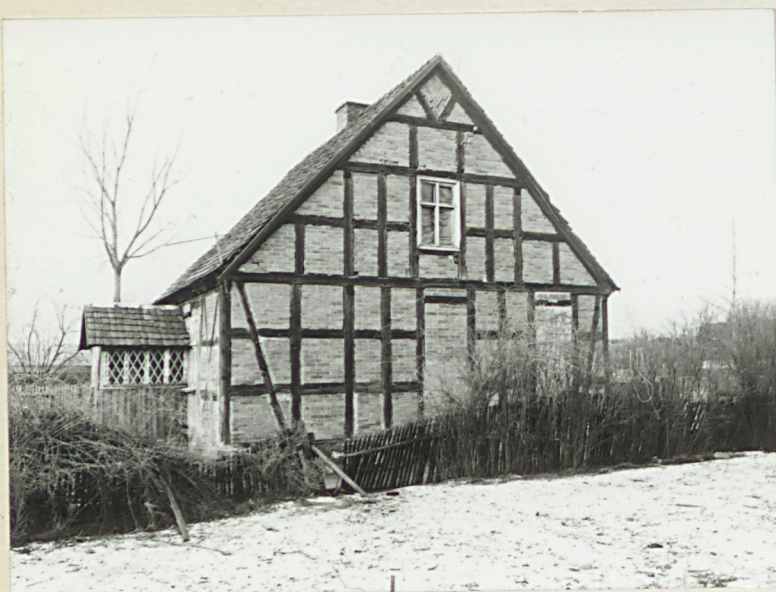
rubr. 13 c. d., plan sytuacyjny, zdjęcie

Wejście na strych z sieni frontowej schodami zabiegowymi, nieobudowanymi, z podstopniami i poręczą. Na strychu - przy szczycie południowo-wschodnim wydzielony jest niewielki letni pokój. Dach dwuspadowy, połacie dachowe pokryte karpiówką, ułożoną w rybią łuskę, kalenica wyłożona gąsiorami ceramicznymi. Szczyty dachu przesłonięte ściankami ryglowymi z wypełnieniem z cegły ceramicznej. Konstrukcja więźby dachowej krokwiowo-jętkowa z obustronną podporą stolcową. System ogniowy oparty o jeden komin Szapokły o dość dużym przekroju. W kuchni trzon kaflowy /do lat 60-tych był tam piec chlebowy/, w komorze zainstalowana westfalka, w izbach kaflowe piece ogrzewcze. Do wnętrza budynku doprowadzona instalacja elektryczna 220 V.
