BUDYNEK MIESZKALNY

KALISZ

Kościuszki 11

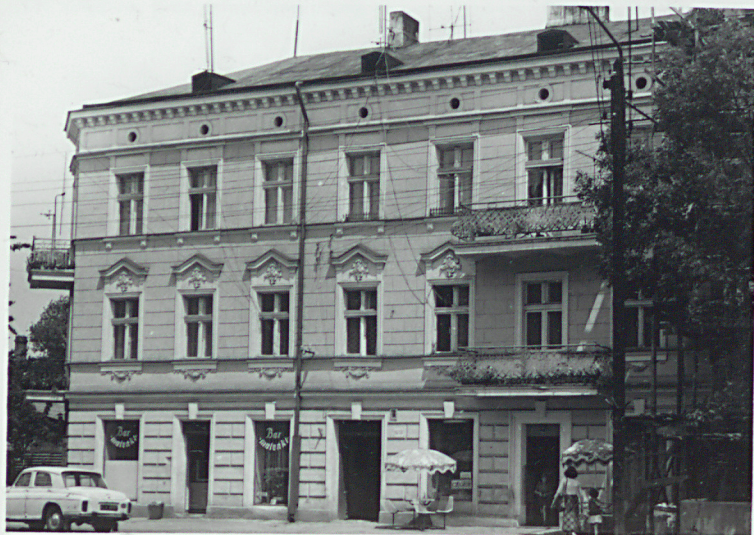
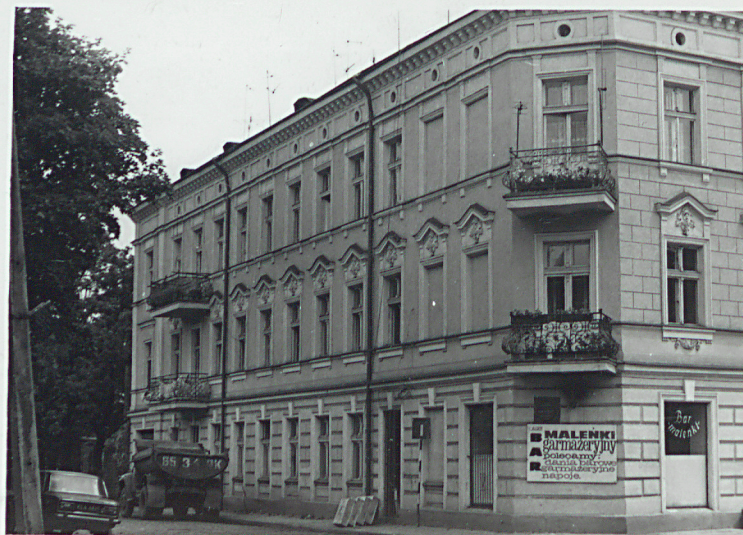
Budynek usytuowany w zabudowie zwartej, na narożu pn. pierzeji ul. Kościuszki i ul. Towarowej, na pd. od Rynku. 3-kondygnacyjny z niskim poddaszem. Zbudowany z cegły, otynkowany. Częściowo podpiwniczony. Stropy na tragarzach. Więźba dachowa o konstrukcji krokwiowo-jętkowej. Dach 2-spa-dowy kryty deskami i papą. W sieni płytki ceramiczne. Drewniane schody, balustrada z tralkami. Drzwi wejściowe sieni profilowane z ozdobnym gu-zem. Okna skrzynkowe, dwuskrzydłowe. Rzut budynku w kształcie zbliżony do litery "L" ze ściętym narożem zach. W części pd. mała, prostokątna oficyna. Sien z dwubiegową kl. schodową na osi gł. fasady. Oficyna z samodzielną kl. schodową od strony pn. Druga, 2-biegowa kl. schodowa bud. gł. z wej-ściem od wew. podwórza. Przy pn. ścianie szczytowej elewacji od ul. Towa-rowej szeroka sien przejazdowa. Układ pomieszczeń 2,5 traktowy. Podziały poziome elewacji przeprowadzają gzymsy- 2 dzielące, 2 parapetowe i ko-ronujący na konsolach. Okna i otwory wejściowe I kondyg. w profilowa-nych obramieniach zwieńczonych kliniec. Okna II kondyg. w profilowanych obramieniach z trójkątnym, profilowanym zwieńczeniem. Pod zwieńczeniem maszkaron. Pod dolną częścią obramienia girlandy. Okna III kondyg. w profilowanych obramieniach z uszami. Nad impostem i gzymsem wydzielone płyciny z okrągłymi otworami wentylacyjnymi. Fasada 7- osiowa, boniowa-na z balkonami na 2 osi od pd. Na narożu balkony. Elewacja od ul. Towa-rowej 12- osiowa, boniowana na parterze. Na 2 osi od naroża blenda. Na II i III kondyg. blendy okienne na 1 i 2 osi od naroża. Na 3 osi od strony pn. balkony. Instalacje - wod.-kan., elektr., gaz., piece kafl.

14. Kubatura	15. Powierzchnia użytkowa	16. Przeznaczenie pierwotne	17. Użytkowanie obecne
8663,8 m ³	1299 m ²	mieszkalno-handlowe	mieszkalno-handlowe
18. Prace budowlane i konserwatorskie, ich przebieg i dokumentacja		19. Stan zachowania (fundamenty, ściany zewnętrzne, ściany wewnętrzne, sklepienia, stropy, konstrukcje dachowe, pokrycie dachu, wyposażenie i instalacje)	
		dobry zniszczone tynki wew. / sięć/	
20. Najpilniejsze postulaty konserwatorskie			
renowacja tynków wew.
