MOST ŻELBETOWY ŻEBROWY

2. Czas powstania
1909

3. Miejscowość N O W E
M I A S T O n/WARTA

Most budowany w latach 1909, na zalewie rzeki Warty w starym ciągu drogi państwowej Nr 38 Kalisz - Poznań.

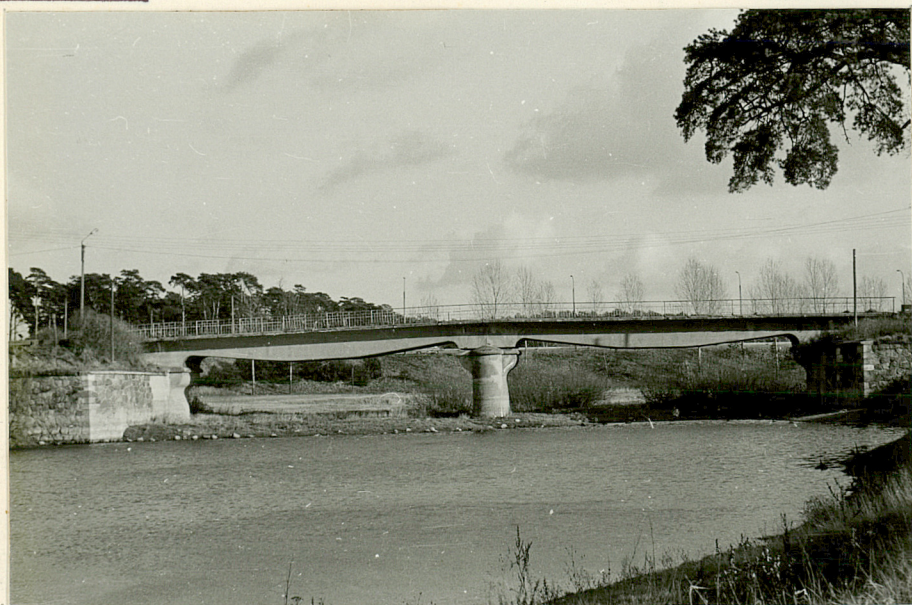
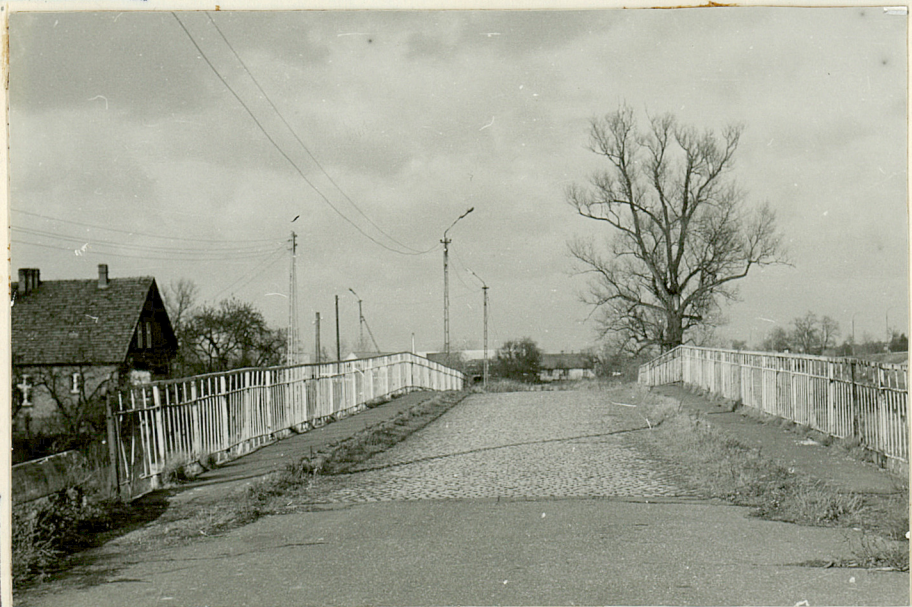
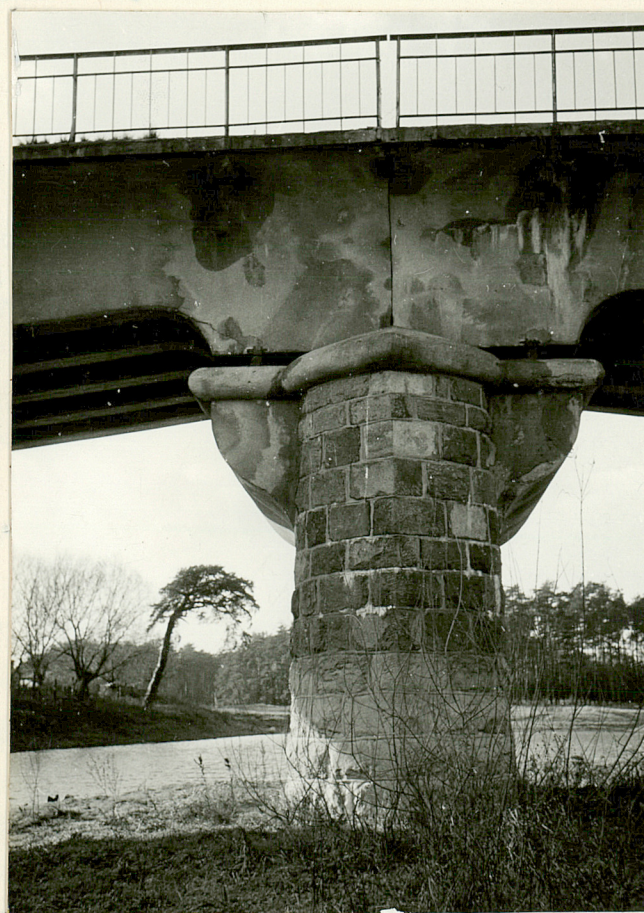
11. Zdjęcia, rzut, przekrój, sytuacja, orientacja

Obiekt dwuprzęsłowy, żelbetowy, belka zebrowana, przyczółki i filary kamienne na palach drewnianych.

Nawierzchnia na obiekcie z kostki granitowej, na dojazdach dywanik bitumiczny.

18. Prace budowlane i konserwatorskie, ich przebieg i dokumentacja - Prace konserwacyjne - malowanie poręczy mostowych, naprawa nawierzchni kostkowej na obiekcie, drobne naprawy łuszczącej się powierzchni betonowej, uzupełnienie stożków. Wykonawca Rejon Eksploatacji Dróg Publicznych Jarocin do 1974 roku. Brak dokumentacji na wykonanie w/w prac. Z chwilą przekazania obiektu od UG Nowe Miasto - nie były prowadzone żadne prace konserwacyjne.		19. Stan zachowania (fundamenty, ściany zewnętrzne, ściany wewnętrzne, sklepienia, stropy, konstrukcje dachowe, pokrycie dachu, wyposażenie i instalacje) - Przyczółki i filar - ubytki kamieni oraz tynku - Ustrój nośny - wyraźne ślady zawilgocenia, spowodowane nieszczelną izolacją, liczne ubytki betonu, skorodowane żołyśka - Nawierzchnia, chodniki, poręcze - ubytki w nawierzchni z kostki granitowej, zniszczona nawierzchnia na chodnikach (asfalt lany), skorodowana poręcz mostowa.

20. Najpilniejsze postulaty konserwatorskie - Remont przyczółków i filara - Naprawić izolację poziomą - Uzupełnić braki betonu na konstrukcji nośnej - Wyremontować nawierzchnię oraz naprawić i odmalować poręcze na obiekcie
