1. Obiekt

**Brama i mur klasztorny**

**w zespole klasztornym ks.ks.filipinów**

**GŁOGÓWKO**

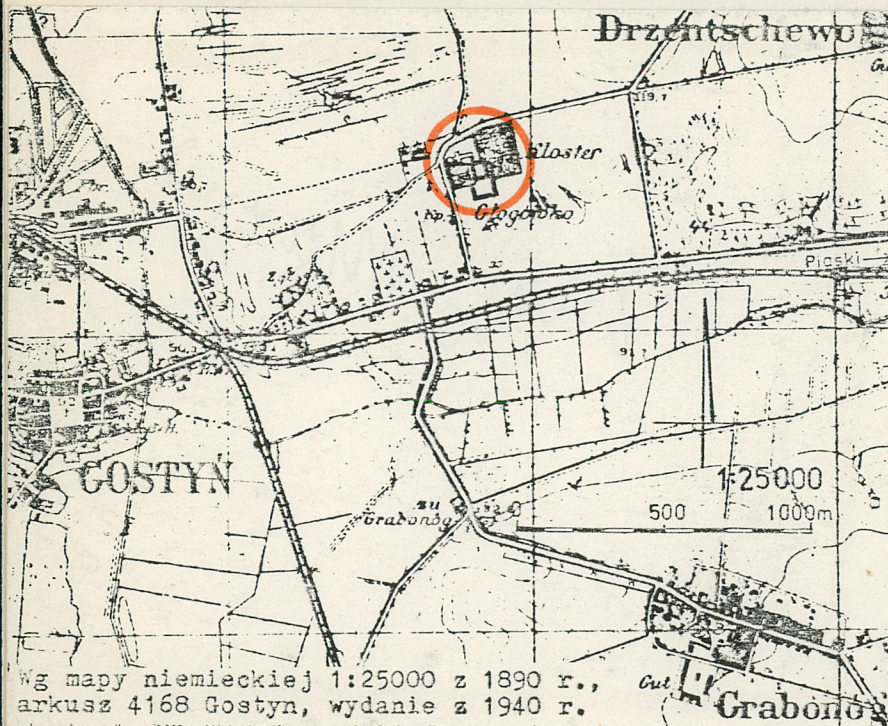
1.plan orientacyjny

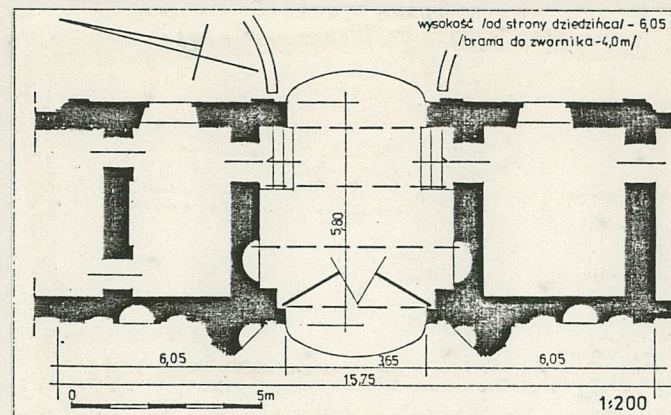
2.rzut poziomy parteru budynku  
bramnego

Po stronie pld. pomieszczenie na rzucie zbliżonym do kwadratu, po stronie pln. dwie salki na rzutach prostokątów. Od strony pld. i pln. dobudowane do pierwotnego budynku bramnego XX-wieczne przybudówki ceglane kryte stropodachem nie wychodzące poza wysokość murów.

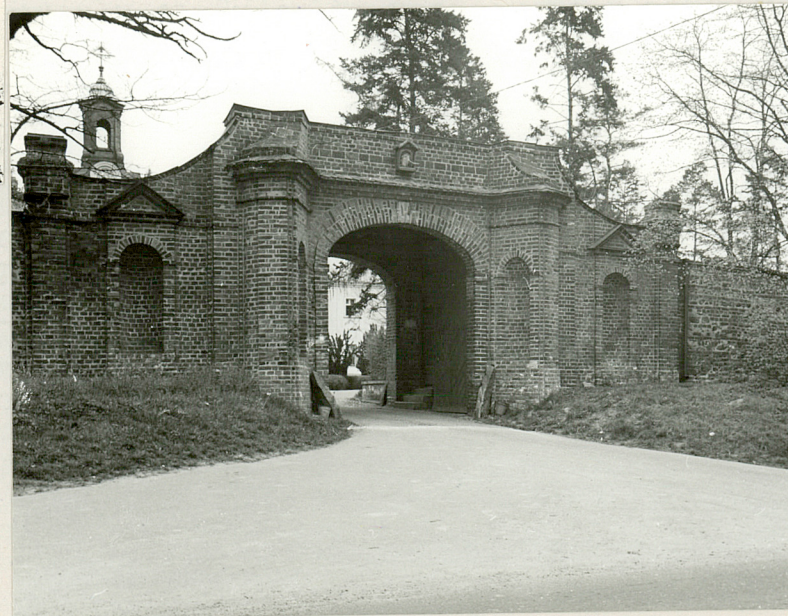
3.elewacja zach.budynku bramnego

Budynek bramny na rzucie wydłużonego prostokąta o zwartej bryle. W części centralnej otwór bramy przejazdowej zamknięty łukiem koszowym z kluczem, flankowany ukośnie ustawionymi filarami z pilastrami i półkolistymi edikulami po wewnętrznej stronie. Ta część zamknięta schodkowym gzymsem i pulpitytowym daszkiem z dachówki ceramicznej karpiówki. Po bokach bramy półkoliste edikule z trójkątnymi naczółkami i pilastry po zewnętrznej stronie, na ich osiach kostki z profilowanymi płytkami. Część środkowa połączona z niższymi "skrzydłami" łagodnym wklęsłym łukiem.

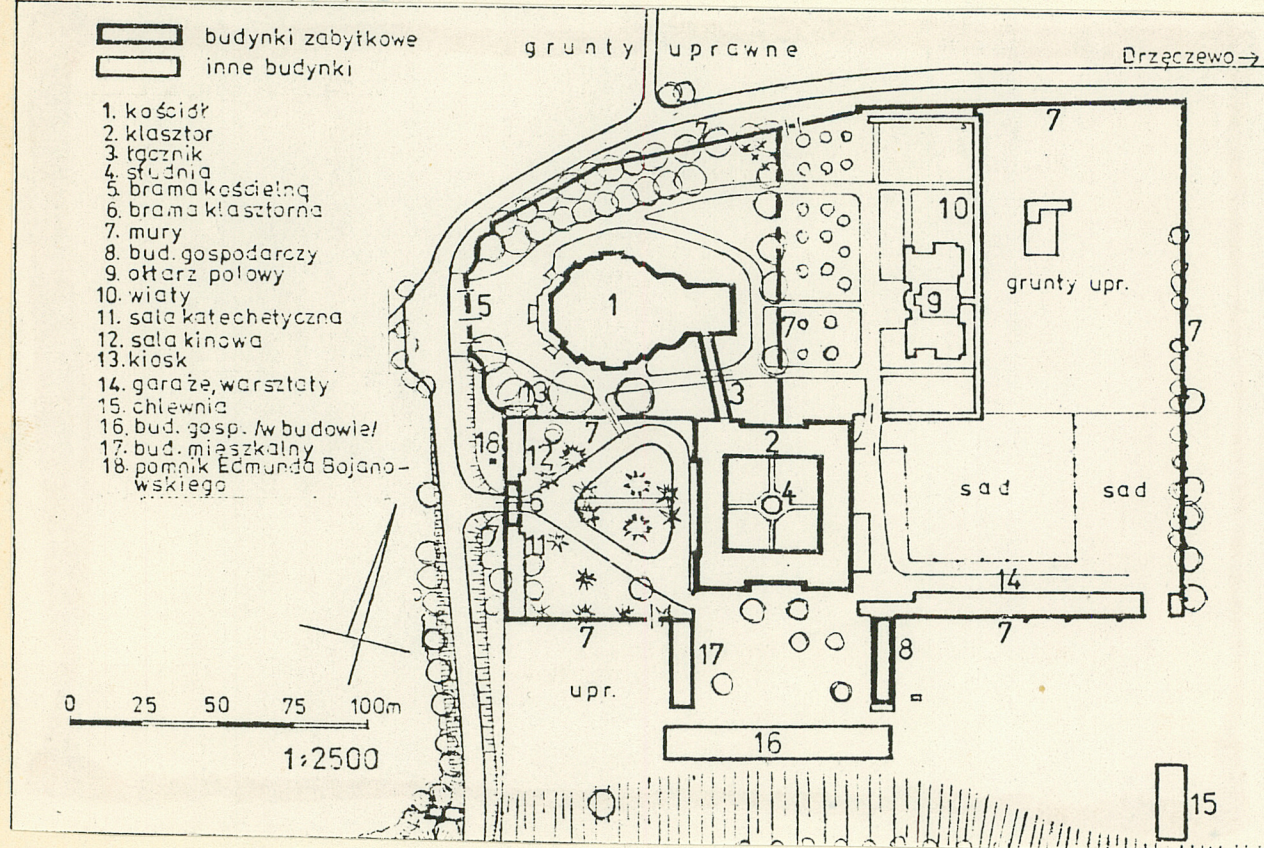
Mur otaczający dziedziniec klasztorny założony na rzucie zbliżonym do kwadratu z budynkiem bramnym od zach. i bramą na dziedziniec gospodarczy w pld.-zach. narożniku.

4. plan sytuacyjny  
5. budynek bramny, elewacja wsch.

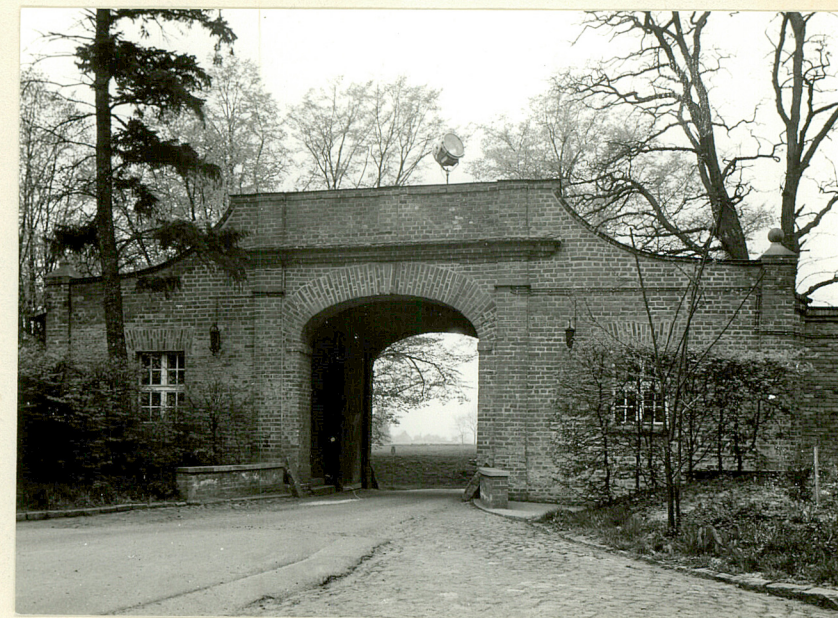
Od strony dziedzińca /wsch./ otwór bramy flankowany pilastrami wspierającymi schodkowy gzymś z pulpitytowym ceramicznym daszkiem. Po bokach okna z płaskimi łękami oraz narożne pilastry zwieńczone 4-spadowymi daszkami z kulą. W sieni po stronie pln. i pld. przesunięte w kierunku wsch. wejście do salki katechetycznej i kinowej, podwyższone o trzy stopnie, a w części zach. po obu stronach półkoliste edikule.
