1322/1 KOŚCIÓŁ PARAFIALNY p.w. ŚW. MICHAŁA ARCHANIOŁA

2 poł.XVII w.

UMIEŃ

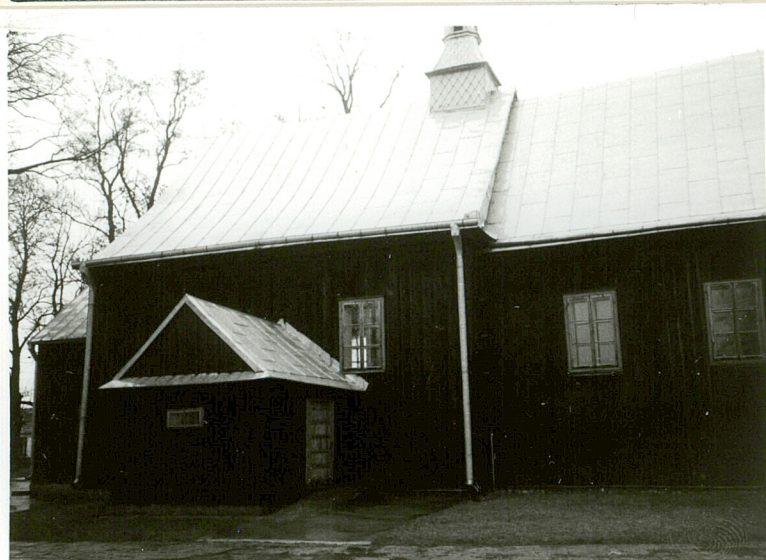
1. Ściana południowa z kruchtą
2. Ściana północna - zakrystia
3. Zamknięcie prezbiterium - wejście do zakrystii
4. Sygnaturka
5. Dzwonnica
6. Drzwi zewnętrzne
7. Okno w elewacji południowej - prezbiterium
