1. Obiekt

R Z E Z N I A

1 8 8 6 r.

WIELKOPOLSKIE  
OSTRÓW WLKP.

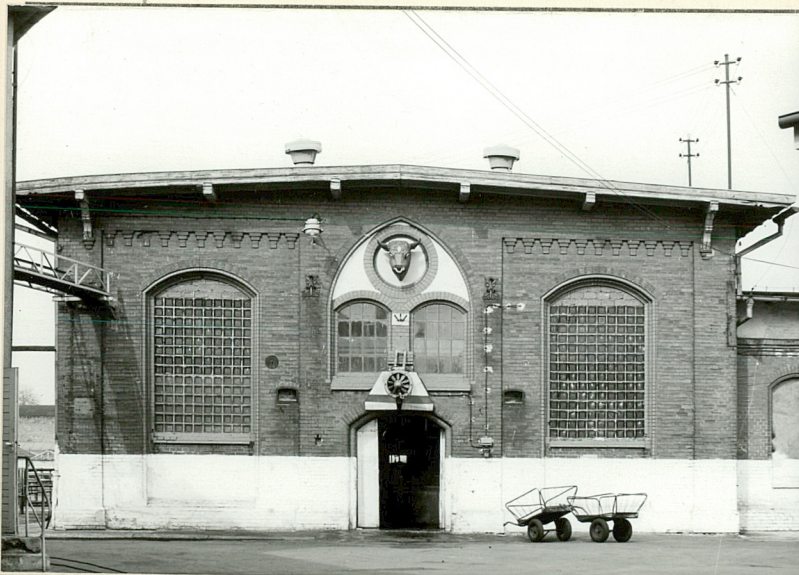
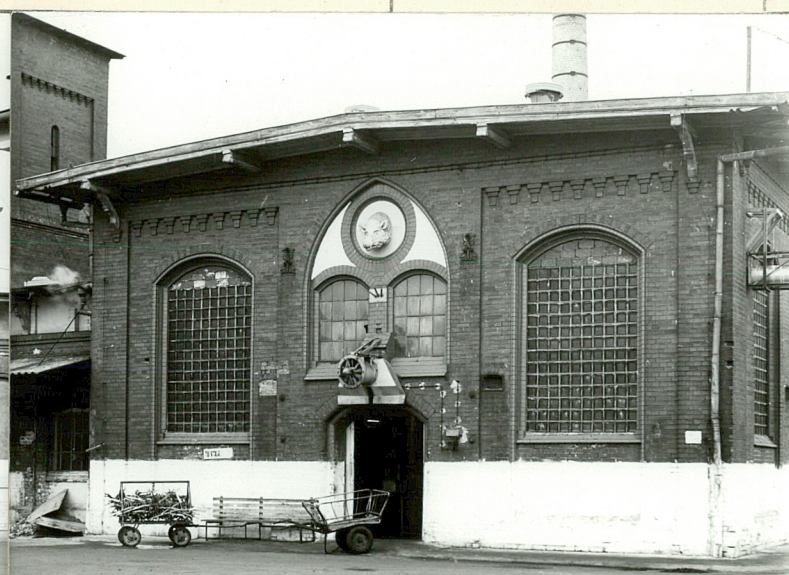
Budynek wolnostojący, usytuowany na rozległej działce wytyczonej między ulicami: Stelmaszyka, Działawy i Raszkowską, na pn.-zach. od rynku. Murowany z cegły, nietynkowany. Parterowy bez piwnic, nakryty dwuspadowymi dachami z okapami spoczwającymi na krokosztynach. Posadzki z płytek lastrykowych ściągane do połowy wysokości wyłożone kafelkami. Dach o więźbie odkrytej, konstrukcji krokwiowo-jętkowej, spoczywa na murach obwodowych i dwu rzędach stalowych słupów.

Budynek składa się z dwu jednotraktowych hal o planie prostokątnym i 2 1/2-traktowego łącznika. Środek budowli zaakcentowany wyniosłą wieżą, nakrytą dachem dwuspadowym /pierwotnie okapowym, wysokim dachem naczółkowym/. Fasada /elewacja pd./ 18-osiowa/hale 3-osiowe, łącznik 12-osiowy/. Elewacja hal podzielona lizenami wyznaczającymi prostokątne płyciny, partia fryzu wsparta konsolkami. W płycinach szerokie otwory okienne o łukach odcinkowych. Nad wejściami do hal ostrołukowe arkady. W ich dolnej części bliźniacze okna o łukach odcinkowych, powyżej w okągłym polu, pełnoplastyczne przedstawienie łbów - byka na fasadzie pawilonu zach. i dzika, nad wejściem do pawilonu wsch. W fasadzie łącznika niska kondygnacja poddasza podzielona drewnianymi konsolkami, na których spoczywa okap dachu. Otwory okienne i blendy tej części fasady zwieńczone łukami odcinkowymi. Powyżej poziom dachu łącznika wydzielona część cokołowa wieży. Węzły wieży ujęte lizenami. Prostokątne płyciny głównej kondygnacji zwieńczone gzymsem konsolkowym. W kondyg. poddasza pionowe pasy wydzielają okrągłe pole cferblatu zegara wieżowego. Instalacje: wod.kan., elektr., wentylacja poprzez wywietrzniki w dachu.

aby przerwócić bryle budynku jej pierwotny chara-  
kter, należy odtworzyć dawną formę dach wieży
