1. Obiekt

Oficyna 4

3. Miejscowość

Będlewo

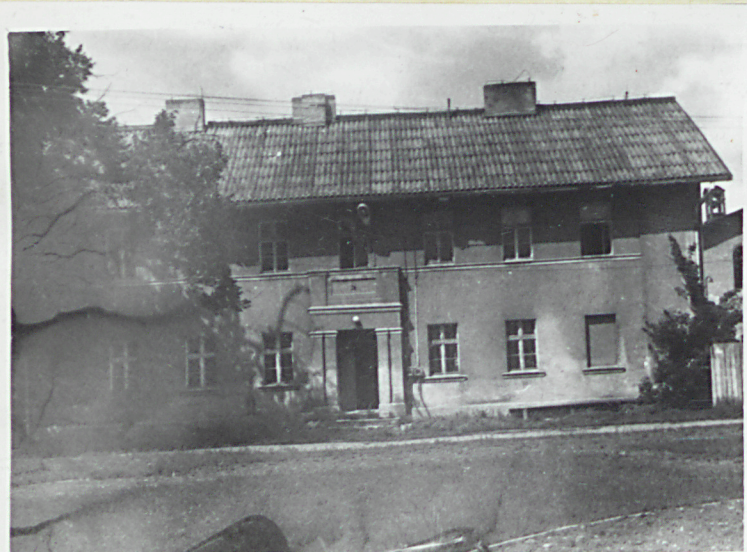
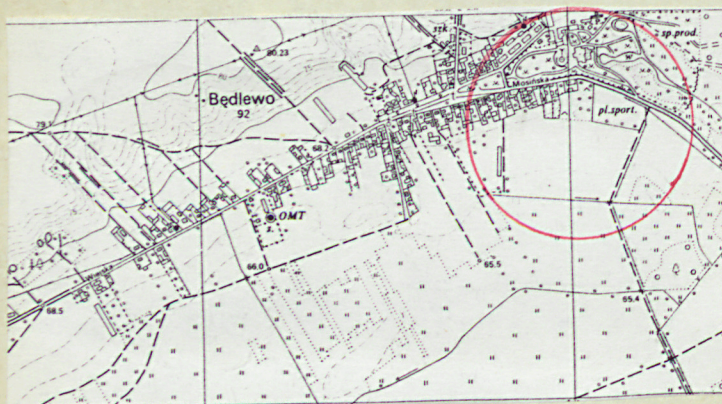
11. Zdjęcia, rzut, przekrój, sytuacja, orientacja

Elewacja południowa: centralnie umieszczony otwór wejściowy poprzedzony kilkoma granitowymi schodkami, i poprzedzone portalem, wysuniętym ponad lico muru. Węgary w postaci dwóch lizen rozdzielonych wgłębieniem, umieszczonych po obu stronach drzwi, zakończone formą gzymsu zdobionego żłobkowaniem. Nadproże wykonane w formie płaskiej belki zakończonej gzymsem, nad którym centralnie umieszczona płycina o kształcie leżącego prostokąta flankowana krótkimi lizenami, całość zakończona gzymsem.

Portal flankowany z obu stron oknami prostokątnymi, w 9-osi w miejscu okna prostokątna blenda. W II kondygnacji prostokątne otwory okienne rozmieszczone symetrycznie.

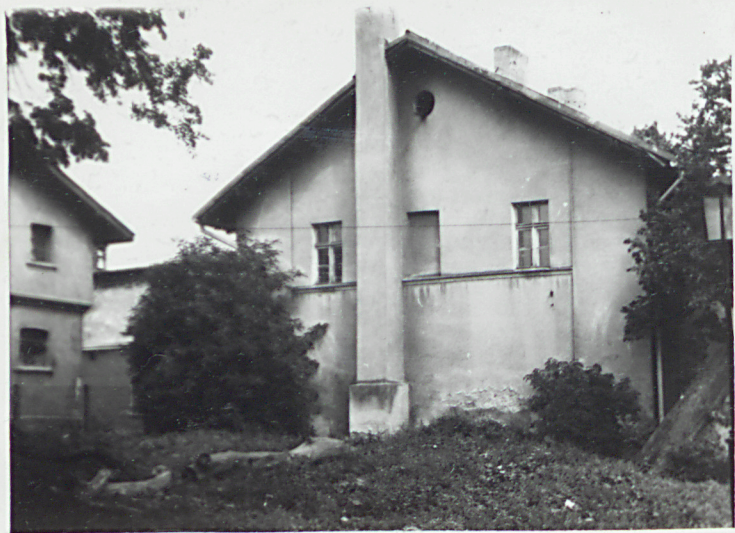
2

Elewacja zachodnia; szczytowa, zamknięta rtrójkątnie, rozdzielona pionowo kominem wysuniętym znacznie ponad lico muru, na wysokości stropu gzyms międzykondygnacyjny nad którym centralnie umieszczona prostokątna blenda okienna, flankowana oknami o podobnym wykończeniu, w szczycie elewacji okrągły wywietrznik.

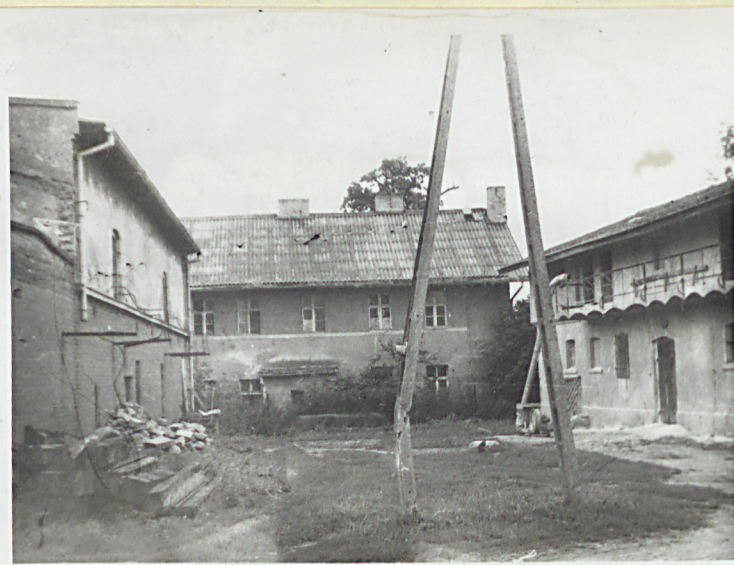
3

Elewacja północna; w I i II kondygnacji symetrycznie rozmieszczone prostokątne otwory okienne. W I kondygnacji układ ten nieco zniekształcony przybudowanym w centralnym miejscu zadaszonym wejściem do piwnicy.

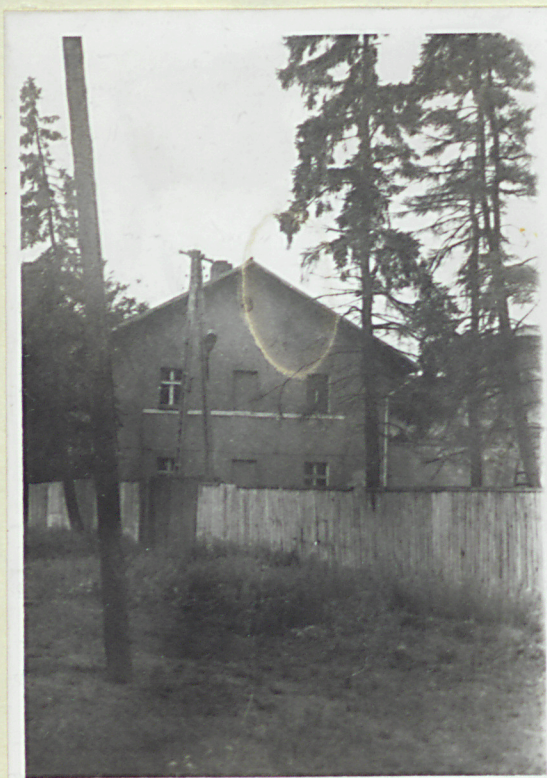
4

Elewacja wschodnia: kondygnacje rozdzielone gzymsem wypełnione analogicznie; centralnie umieszczona prostokątna blenda okienna, flankowana prostokątnymi oknami (I i II kondygnacja) w szczycie okrągły wywietrznik.

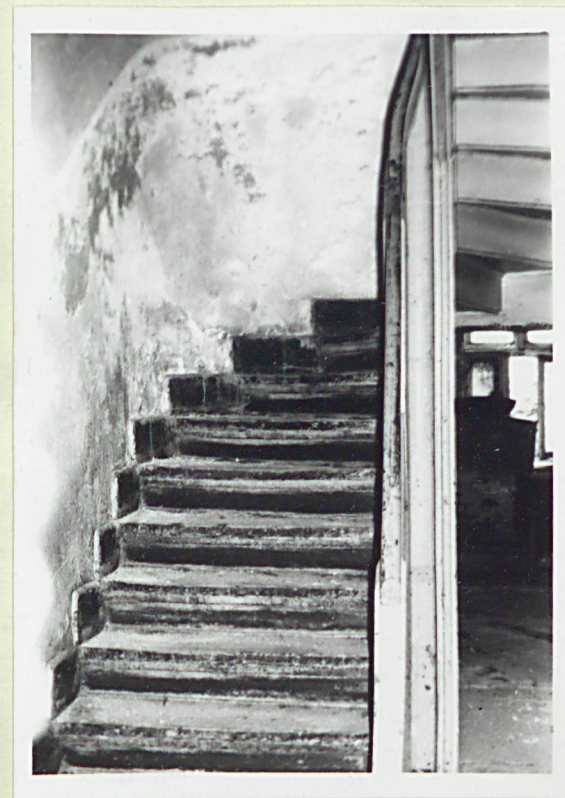
9

SCHODY zewnętrzne: zbudowane z brył granitowych wiązane zaprawą wapienną, umieszczone w elewacji frontowej przed głównym wejściem do budynku, wewnętrzne: betonowe jednobiegowe do piwnicy i drewniane jednobiegowe, przyściennie, wachlarzowe z balustradą drewnianą prowadzące na II kondygnację.

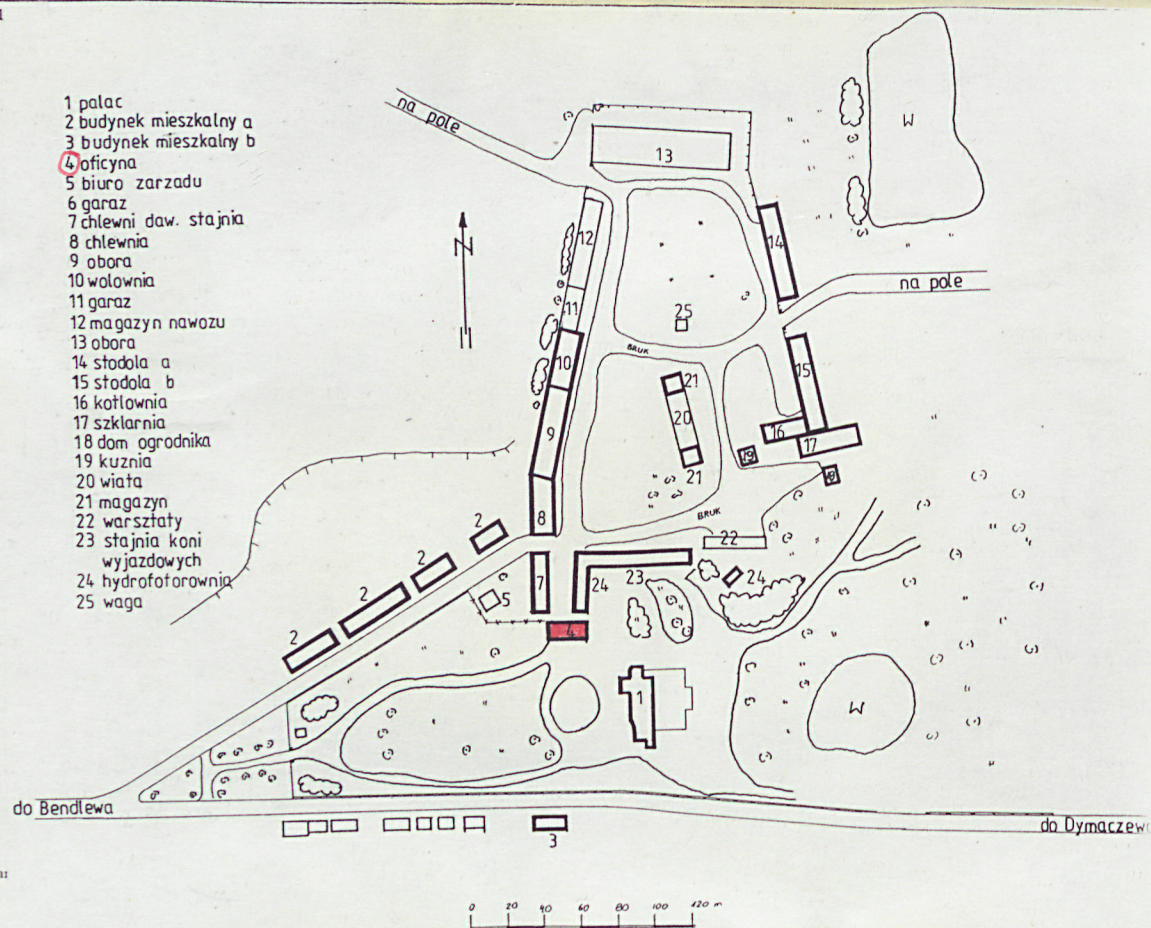
- 1 pałac
- 2 budynek mieszkalny a
- 3 budynek mieszkalny b
- 4 oficyna
- 5 biuro zarządu
- 6 garaż
- 7 chlewni daw. stajnia
- 8 chlewnia
- 9 obora
- 10 wolownia
- 11 garaż
- 12 magazyn nawozu
- 13 obora
- 14 stodoła a
- 15 stodoła b
- 16 kotłownia
- 17 szklarnia
- 18 dom ogrodnika
- 19 kuznia
- 20 wiatra
- 21 magazyn
- 22 warsztaty
- 23 stajnia koni
- 24 wyjazdowych
- 25 waga
