1. Obiekt

Stodoła 10a

Modrze

STODOŁA

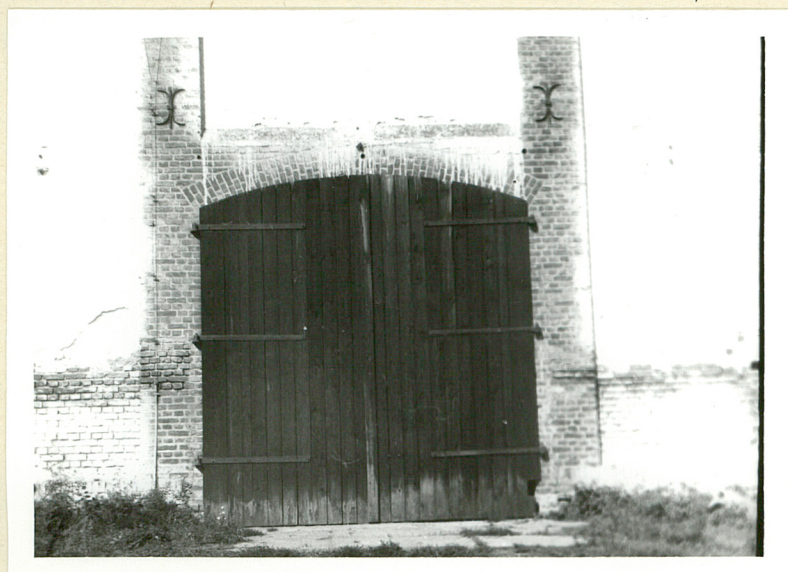
fol. 5

OTWORY DRZWIOWE, o wykroju stojącego prostokąta, wypełnione wrotami drewnianymi, dwuskrzydłowymi, konstrukcji deskowo-listwowo-zastrzałowej, osadzone na zawiasach pasowych, otwór z łukiem odciążającym. Drzwi umieszczone w elewacjach dłuższych, na przestrzał.

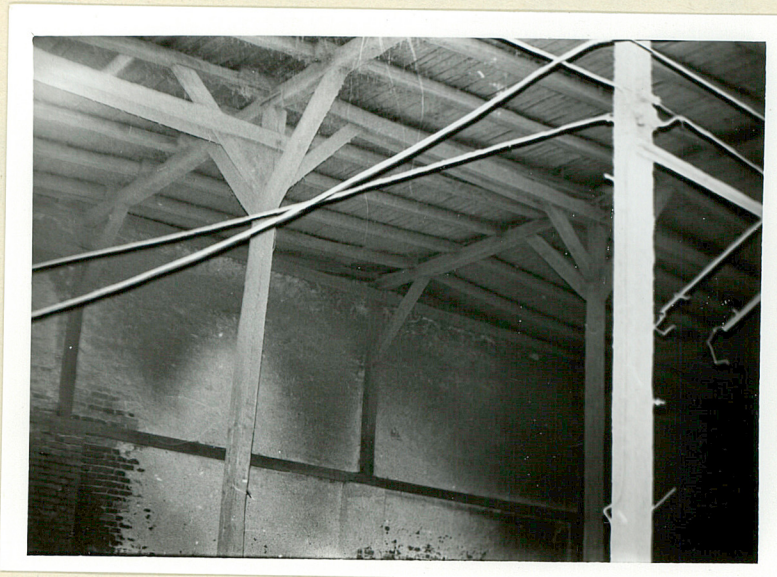
DACH, nad stodołą dwupołaciowy, dwuspadowy o pochyleniu 5%. Konstrukcja nośna wykonana w formie ram drewnianych, w rozstawie co 5 m. Ramy utworzone przez słupy, kleszcze, krokwie, a także przez miecze i tramy (ściagi) jako elementy usztywniające. Skrajne słupy osadzone na betonowych fundamentach, do których zamocowane są na kotwy z płaskownika. Słupy te przylegają do ściany w miejscu, w którym znajduje się lizena, zamocowane są kotwami do muru. W 3/5 wysokości stodoły na słupach zamocowany jest ściąg - tramek, biegnący wokół całej stodoły tworząc ramę w kształcie prostokąta. Przy przejazdach (w czterech miejscach) rama ta ściągnięta jest dodatkowymi

drewnianymi ściągami, ze względu na rozpiętość ściągi poprzeczne (przy przejazdach) podparte są dwoma stolcami, które wyżej podtrzymują płatwie. Ściąg ze słupem zeszywniony jest mieczami. Na ścianach szczytowych ściągi spoczywają na pilastrach. Na wierzchołkach skrajnych słupów zamocowane są płatwie dolne, do których od dołu wpuszczone miecze, zaczepione drugim końcem w słup. Płatew górna podparta słupkami, z których każdy posiada głowicę w formie mieczy, które zaczepione od dołu w płatwi górnej dwie i dwie w belkach krokwiowych. Między słupami przy murze i słupami podtrzymującymi płatew górna znajdują się kleszcze (wchodzące w słup ok. 20 cm poniżej płatwi górnej). W środku rozpiętości dachu znajduje się płatew kalenicowa podparta słupami. Środkowy słup objęty kleszczami zaczepionymi nad płatwią górną. W ściankach szczytowych płatwie podparte są przez krótkie słupy, dla których podwalinę stanowi rama ściągająca. Na płatwiach oparte są krokwie w rozstawie 90 cm. Do krokwi przybite deski, na których położona papa stanowiąca pokrycie dachu stodoły.
