KARTA EWIDENCYJNA ZABYTEKÓW
ARCHITEKTURY I BUDOWNICTWA

ZESPÓŁ PAŁACOWY Z OFICYNAMI.

WIELEŃ

Wieleń
ul. Zamkowa 5-8

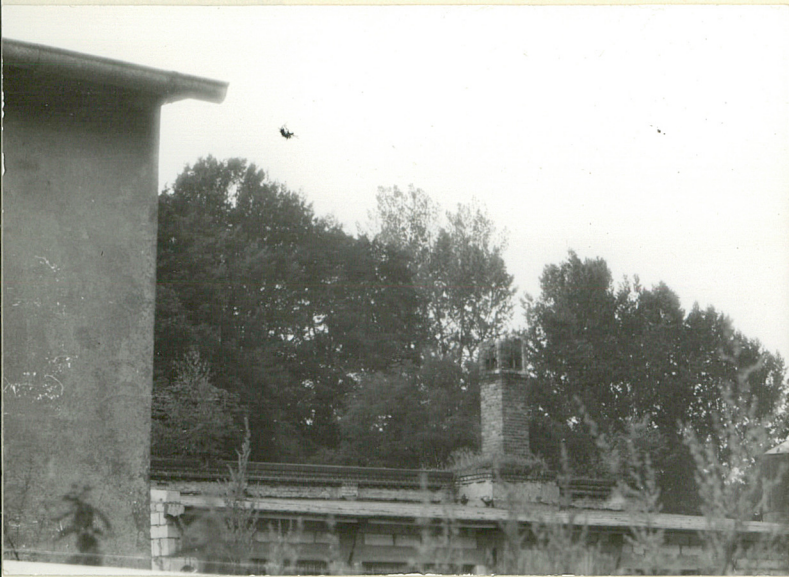
11

9. Cerkół w parku-pozostałość po rzeźbie.
10. Balkon w pałacu nad wejściem.
11. Widek w kierunku zach.z fragmentami oficyn-D,E /mapa sytuacyjna/.
12. Oficyna-7, widek w kierunku pd.
13. Parkan po stronie wsch.oficyny-7.
14. Oficyna-4, widek w kier.pn.-wsch.
15. Parkan po stronie pn.stajni-5.
16. Szopa-I2.
17. Widek w kier.pn.-wsch.z oficyną-4.
18. Widek w kier.wsch.z oficyną-7 i parkanem.

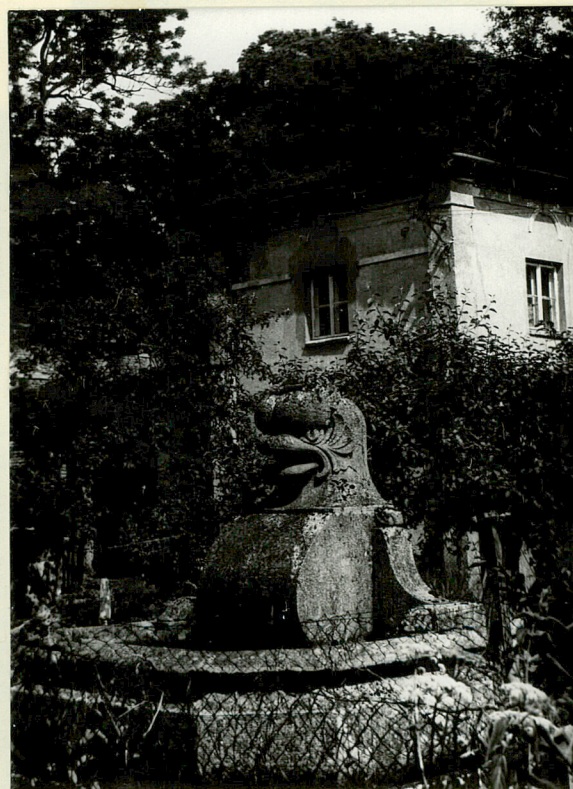
20

19. Widok w kier. wsch. z oficynami-3,4.
 20. Fontanna.
 21. Fontanna.
 22. Stajnia-5, elew. pn.-wsch.
 23. Stajnia, widok w kier. wsch.
 24. Posadzka w stajni.
 25. Strop w stajni.
 26. Fragment elew. wsch. stajni.
 27. Okno w stajni.
 28. Okno w stajni.
 29. Fragment dawnego parkanu po zach.
 stronie oficyny-3.
 30. Parkan przy oficynie-7.
 31. Filary w parku.
 32. Mauzoleum-C.
 33. Grób.
 34. Mauzoleum-rozeta.
 35. Schody i krypta w mauzoleum.
 36. Mauzoleum-zwieńczenie dachu.
 37. Mauzoleum-wejście główne.
 38. Skarpa przy murze w mauzoleum.
 39. Krypta.
 40. Fragment parkanu.
 41. Okno w mauzoleum.
 42. Filar przy oficynie-3.
 43. Droga do mauzoleum.
 44. Fragment parkanu przy oficynie-7.
 45. Fragment parkanu i parku przy
 mauzoleum.

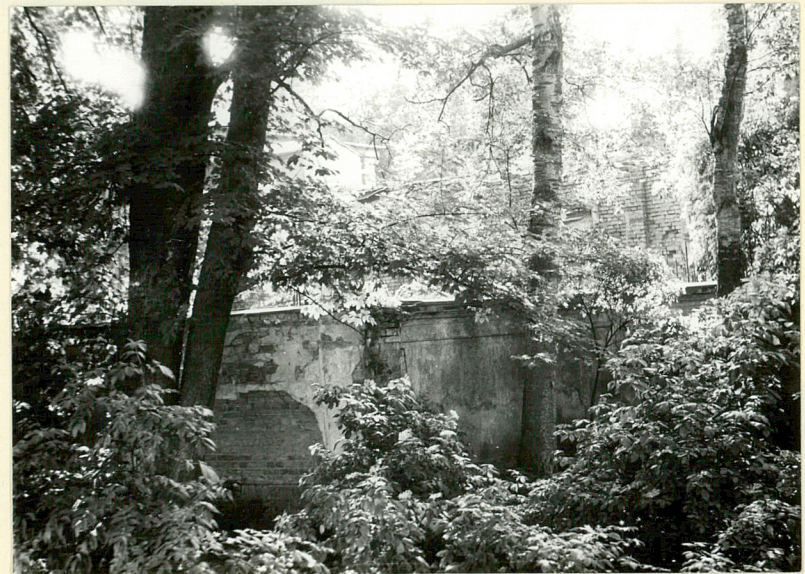
46

46. Parkan w parku.
 47. Droga z dawnej oranżerii
 do parku.
 48. Łąka po stronie pn.-zach.
 49. Oficyna-F, widok w kier. wsch.
 50. Kurnik, nag. przydomowy-G.
 51. Kurnik, magazyn przydomowy-G.
 52. Dawny most po którym przebiega
 droga łącząca zespół folwarczny
 z ogrodnictwem.
 53. Parkan przy nag. przydomowym-G.
 54. Most.
 55. Parkan przy przechodni owoców-D.
 56. Filar przy bramie po stronie
 pn. ogrodnictwa.
 57. Parkan po stronie wsch.
 58. Oranżeria-E, elew. pn.
 59. Oficyna-F, elew. pn.
 60. Oranżeria-E, elew. zach.
 61. Oranżeria-E, elew. pd.
 62. Fragment gzymsów w oranżerii-E.
 63. Dawny widok od strony wjazdu
 do ogrodnictwa.
 64. Parkan po stronie wsch.
 ogrodnictwa.
 65. Fragment oficyny-F, parkan przy
 bramie wjazdowej.
