1. Obiekt EWANGELICKA
KOŚCIÓŁ FILIALNY pw.ŚW.TERESY OD DZIECIĄTKA JEZUS

2. Czas powstania
1862rok

3. Miejscowość
T U C Z E

11. Zdjęcia, rzut, przekrój, sytuacja, orientacja
widok z głównej drogi, od str.połud.

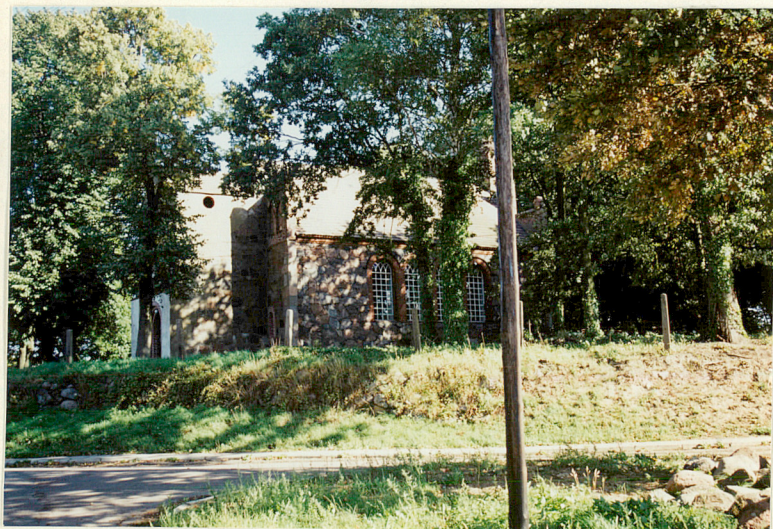
Sytuacja-zorientowany obiekt, usytuowany został pośrodku Yanowej wsi przy drodze do Dobrej (odległość 5 km). Działka znajduje się na znacznym wyniesieniu i wynosi 2275 m². Od wsch. str. obiekt sąsiaduje z poniemieckimi kwaterami grobowymi ze starodrzewem, które dochodzą aż do zabudowań gospodarczych po połud. str. W tej samej części działki, nieco na zachód znajduje się grupa starodrzewu okalająca żelazne ogrodzenie na krzyż. Od zach. do działki dochodzi główna droga, a od półn. obszar graniczy z terenem sklepu.

Rzut-jest symetrycznym założeniem o proporcjach prostokąta 16,3 x 10,2 m, na którego osi po zach. stronie dostawiono wieżę na kwadratowym planie (5,5 x 5,9 m), a od wsch. poligonalnie zamknięty chór. Dzwonnica oraz prezbiterium są prawie o połowę węższe od korpusu i otwierają się na jednoprzestrzenne, salowe wnętrza. Obiekt jest przykładem wiejskiego kościoła salowego, gdzie prezbiterium akcentuje poligonalne zamknięcie oraz podest ołtarzowy. Wprowadzono również typową dla tej grupy obiektów lekką, drewnianą, emporę muzyczną, w zach. części sali, nad przejściem do kruchty.

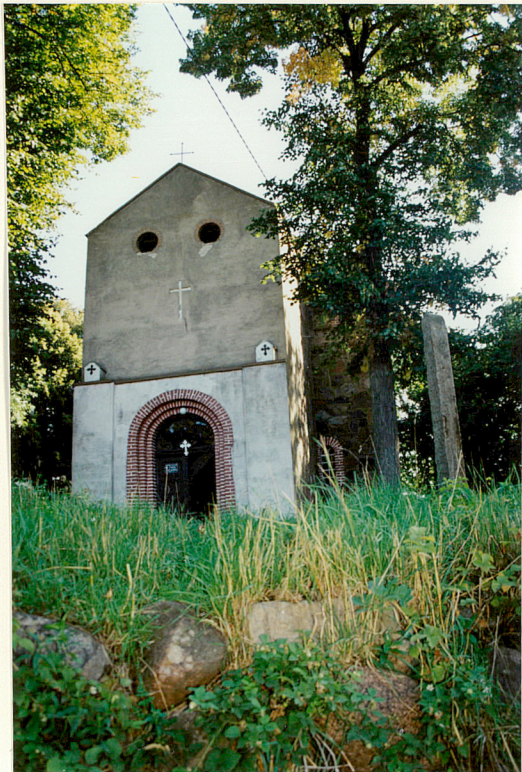
2

- 2-elewacja zachodnia-wieża
 3-portal elewacji zachodniej
 4-elewacja północna kościoła-
 widoczne przemurowania wieży
 5-elewacja wschodnia-bryła
 prezbiterium
 6-elewacja wschodnia-schodkowy
 szczyt korpusu nawowego

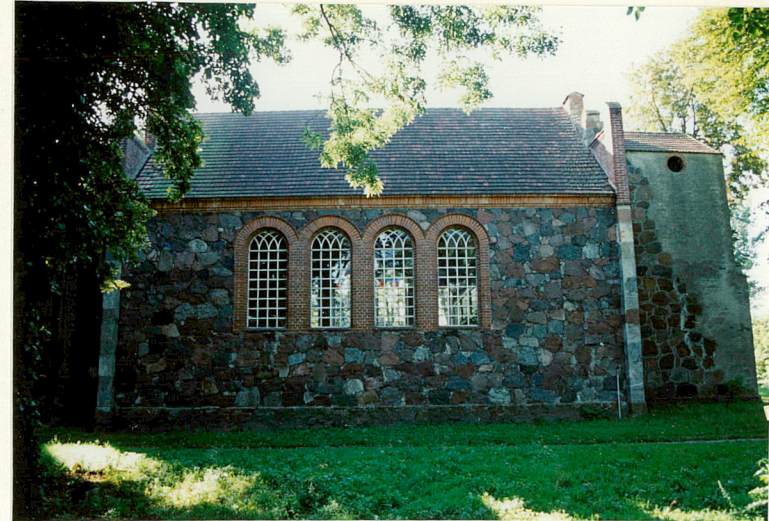
Elewacja północna-analogiczna do południowej, artykułowana przez 4 osie okienne korpusu nawowego zamkniętego wyższymi szczytami oraz od zach. ścianą, czworobocznej wieży, a od wsch. poligonalnym prezbiterium. Elewacja w części nawowej przedstawia skoncentrowany układ wysmukłych, zamkniętych pełnym łukiem okien, połączonych między sobą, ceglanymi opaskami. Kompozycję spinają, od dołu: kamienny cokół, po bokach wysunięte przed lico muru zakończenia szczytów oraz znajdujący się pod okapem profilowany w cegle gzyms wieńczący. W elewacji półn. wieży widoczne przemurowanie po jej zawaleniu-obecnie jedyna, dekorację, stanowi okulus znajdujący się pod okapem.

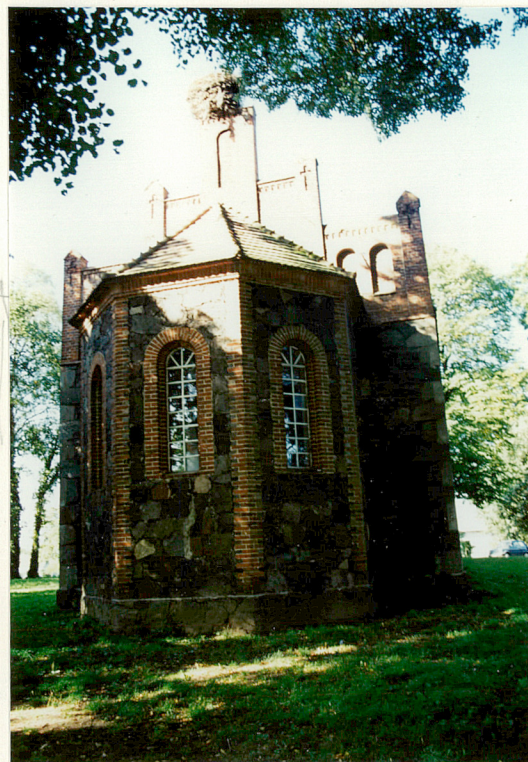
5

Elewacja wsch.-5-boczne zamknięcie chóru na kamiennym cokole, z 3-ma osiami okiennymi i wysokim dachem dostawiono do schodkowego szczytu nawy. Przełamania wieloboku eksponują, narożniki wykonane z cegły, analogicznie jak opaski smukłych okien. Poziom prezbiterium oddziela od połaci dachowej profilowany gzyms wieńczący wykonany również z cegły. Partie kondygnacji i szczytu ściany wsch. korpusu wymurowano w odmiennych materiałach-parter w granicie, a górna część z cegły. Przedstawiona dekoracja szczytu z motywem krzyża i blendami jest charakterystyczna dla architektury ceglanej, nawet gdy cały obiekt murowano z kamienia. Kompozycja ma symetryczny, 3-stopniowy układ, z czego 2 najniższe stopnie zakończono lizenami zwieńczonymi szczykiem z płycinową dekoracją, krzyża. W dolnych polach zamknięto po dwie blendy o okrągłym łuku. Każdy poziom schodkowego układu spina geometryczny fryz, natomiast trzon kompozycyjny stanowi najwyżej wysunięte prostokątne pole ze smukłą blendą.

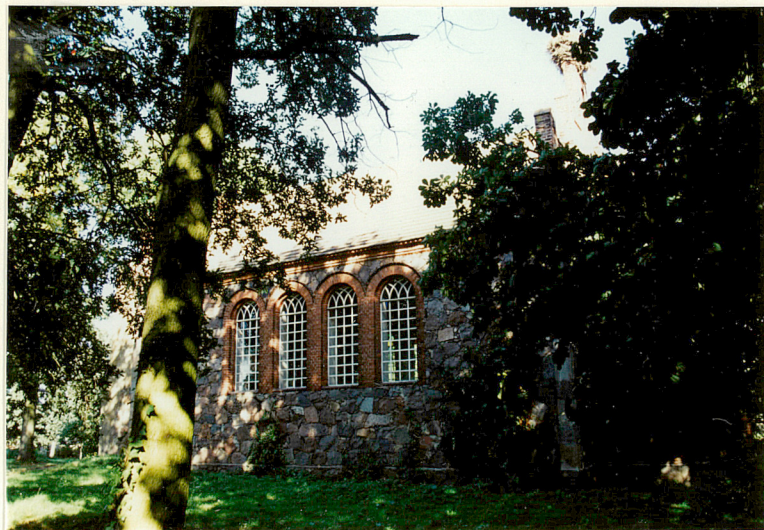
7

7-elewacja południowa
8-wnętrze wieży-widok kruchty
ze schodami na wieżę
9-wnętrze-widok na ścianę, zach.
nawy z emporą muzyczną,
10-fragment dekoracyjnej belki stropu

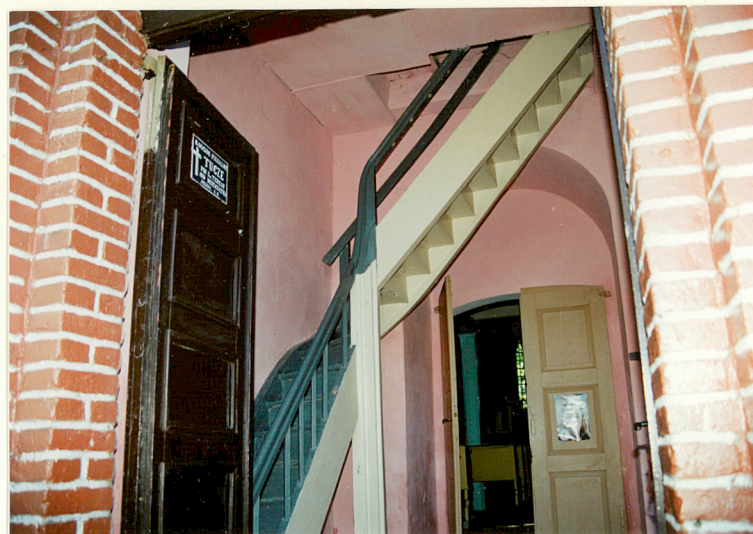
8

Schody-na 1-wsze piętro drewniane, kręte, wsparte na dwóch policzkach, podobnie jak na emporę. Zamontowano przy nich skromne balustrady o prostych tralkach i szerokiej profilowanej poręczy.

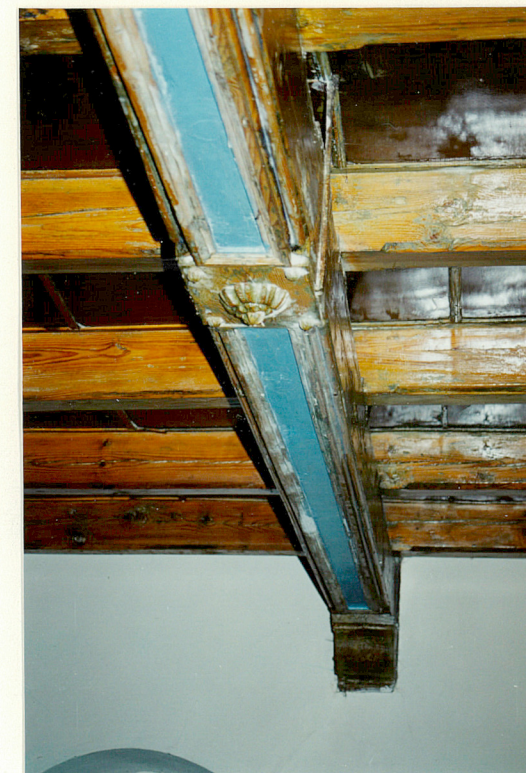
10

Strop nad nawą drewniany, oparty na profilowanych belkach.

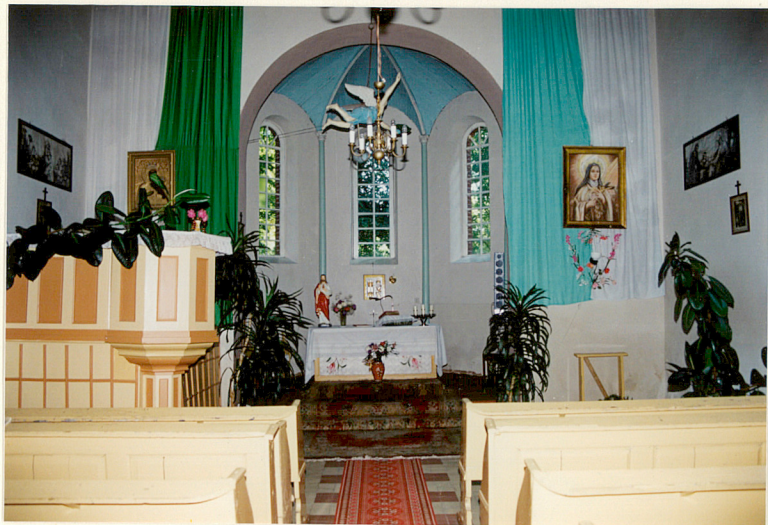
11

- 11-wnętrze-widok na prezbiterium i ambonę
- 12-drewniane "sklepienie" chóru
- 13-wnętrze wieży-konstrukcja zawieszenia dzwonów

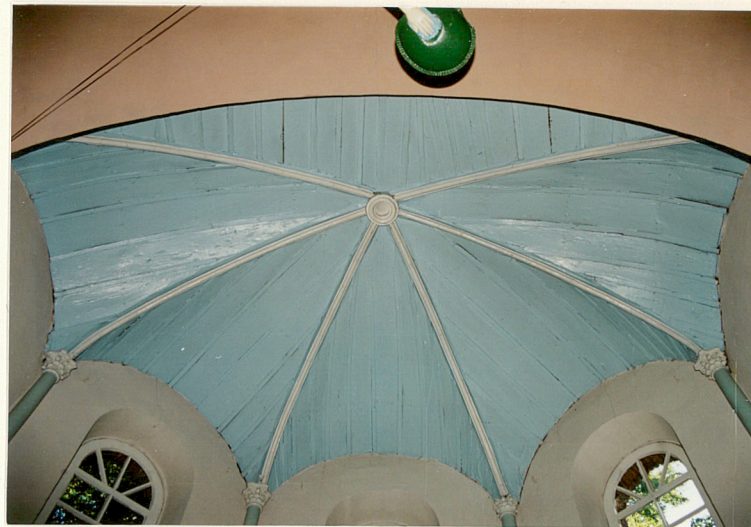
12

Sklepienia, stropy-nad prezbiterium występuje pseudosklepienie wykonane z drewnia

"wysklepek" i "zeber", które spływają na kolumnienki wykonane z tego samego materiału.

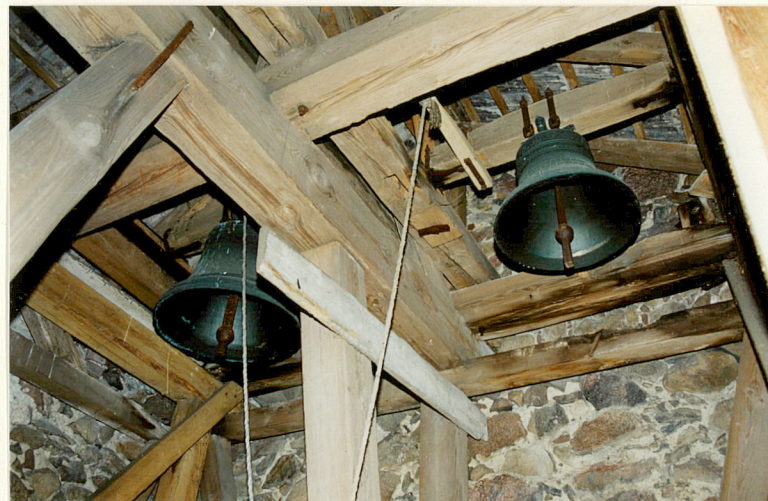
13

Konstrukcja niosąca dzwony drewniana, składająca się ze słupów, rygli i zastrzałów.
