248 MURY OBRONNE

XIII, XV w.

GOLENIÓW

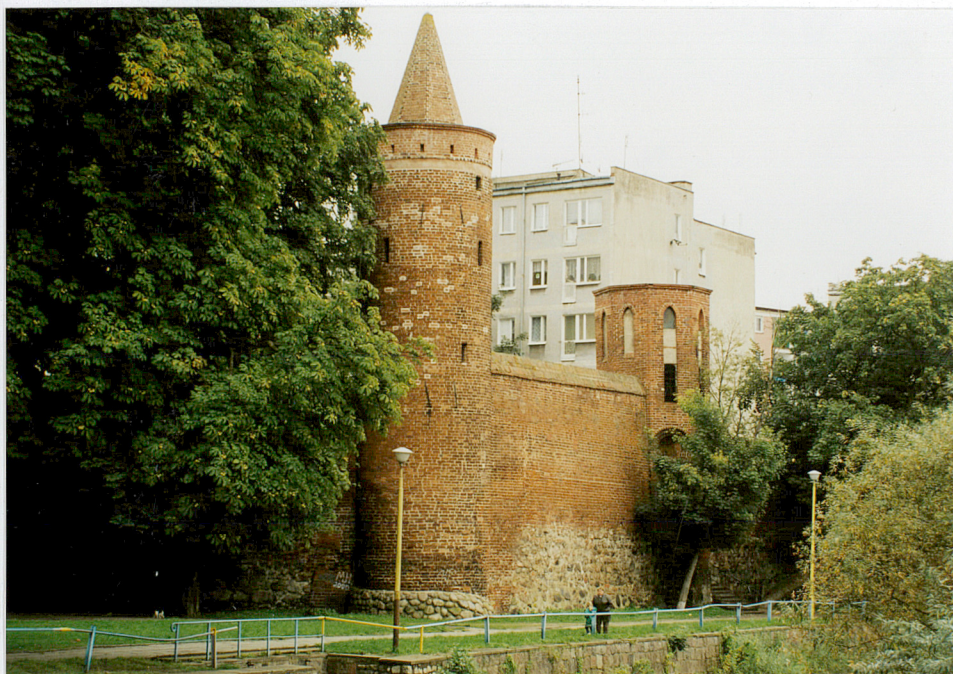
Widok od strony północno-zachodniej (fot. nr 27)

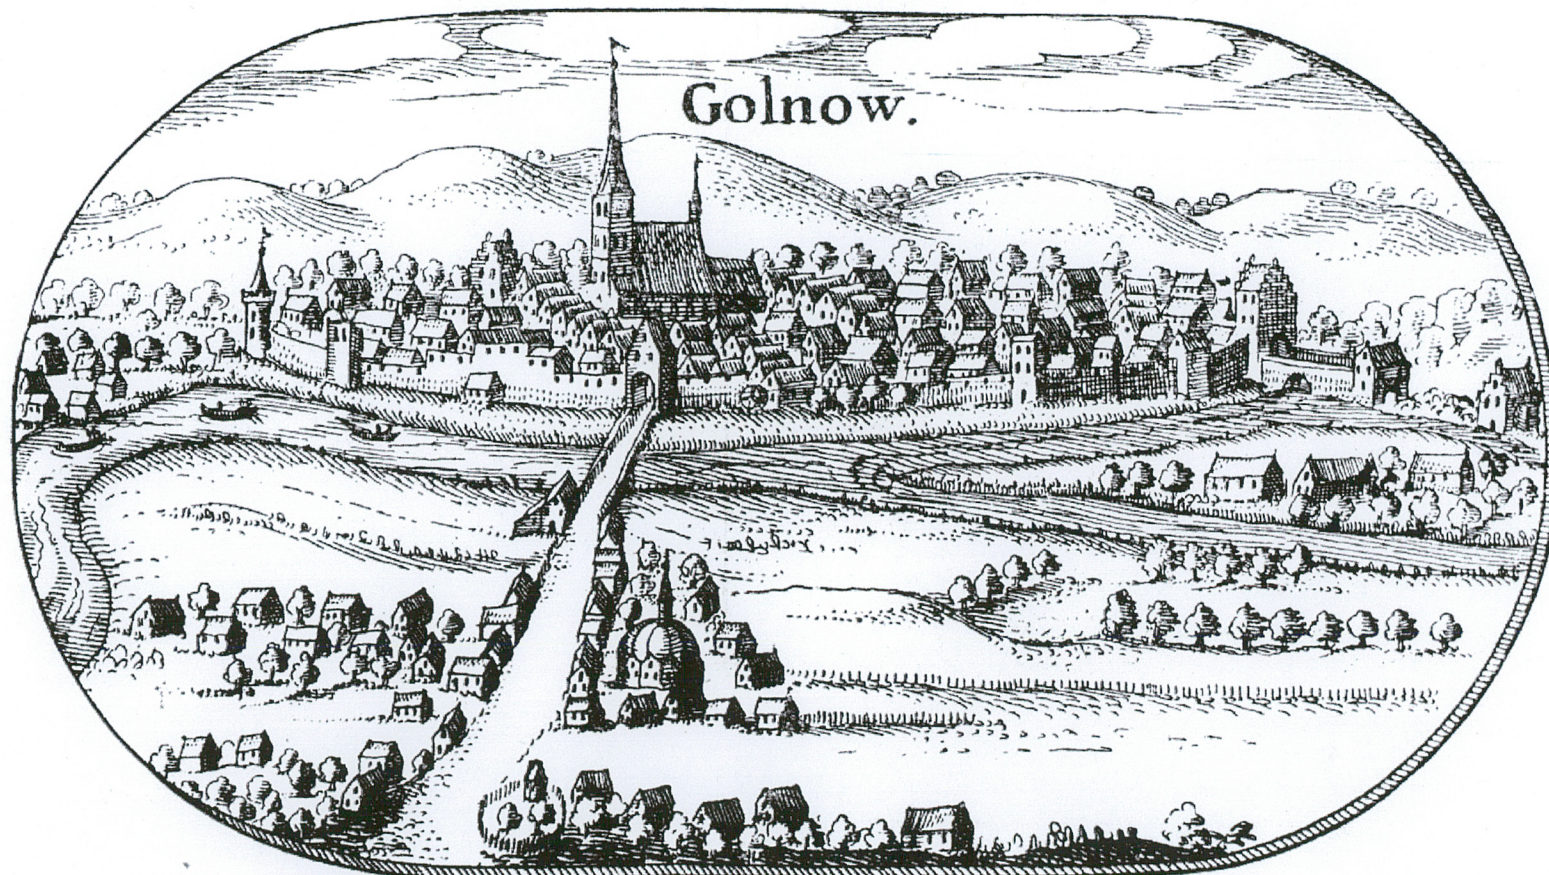
Panorama miasta wg Lubinusa z 1617 r.

W XV w. rozbudowano mury miejskie. Na widoku miasta wg. Lubinusa pochodzącym z 1617 r. widzimy jeszcze istniejący pierścień murów z bramami: Wolińską, Szczecińską i Stargardzką. Poza istniejącymi obecnie basztami: Więzienną i Menniczą, od strony południowej, pomiędzy bramą Szczecińską i Stargardzką widoczne są dwie inne, czworokątne baszty. Bramę Szczecińską poprzedzał prosty, prawdopodobnie drewniany most na rzece Inie; Brama nie odznaczała się dekoracyjną formą, przekryta była dwuspadowym dachem. Bramę Szczecińską poprzedzał prawdopodobnie murowany most z furką wodną; most poprzedzony był budynkiem przedbramia.
