1. Obiekt

BASZTA PROCHOWA

G R Y F I C E

11. Zdjęcia, rzut, przekrój, sytuacja, orientacja

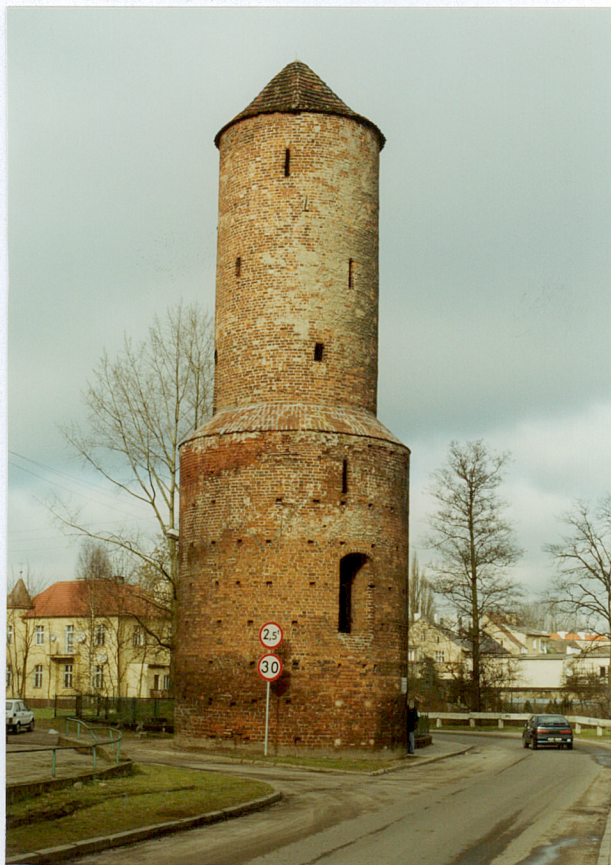
1. widok ogólny od południa – w osi ul. Nadbrzeżnej
2. widok od wschodu, z prawego brzegu rzeki Regi
3. widok od północy
4. widok od zachodu – z ul. Leśnej
5. górna część wieży z wejściem – widok od zachodu
6. drzwi do baszty na poziomie II kondygnacji (z dawnych murów obronnych) – widok od wschodu
7. fragment muru dolnej części baszty, z tzw. maculcami

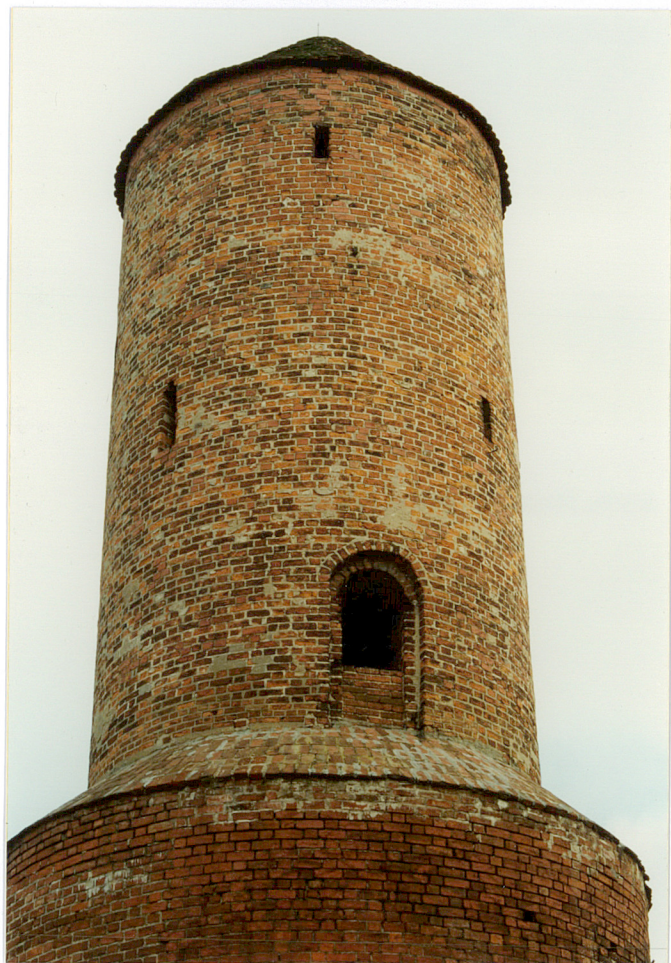
5.

Ściany: murowane z cegły ceramicznej (fot. 5, 7), o wążku gotyckim – polskim (sporadycznie wendyjskim), wykonane z cegły o wym. 29/31 x 14/14,5 x 9/10 cm. Fragmenty górnych części obu cylindrów (w tym dawny taras obronny z blankowaniem) przemurowane cegłą o mniejszych rozmiarach. Grubość ścian w przyziemiu wynosi ok. 120-140 cm; ściany górnego cylindra o przekroju ok. 100 cm. W sensie konstrukcyjnym oba cylindry łączą się za pomocą schodkowania i tromp. W górnych kondygnacjach obu cylindrów ściany licowane cegłą klinkierową (główek), która tworzyła tzw. efekty dywanowe, w formie krzyżujących linii (XXX). W dolnej części baszty rytmicznie rozmieszczone (w pionie co 1 m) otwory po maculcach pierwotnych rusztowań. Ściany nietynkowane, o staranym spoinowaniu (ok. 2 cm); w obrębie górnego cylindra fragmenty historycznie wtórnego tynku wapiennego.

Stolarka okienna: brak. W baszcie zachowały się pierwotne, szczelinowe otwory strzelnicze (fot. 5), które rozmieszczone są głównie w górnych częściach obu cylindrów.

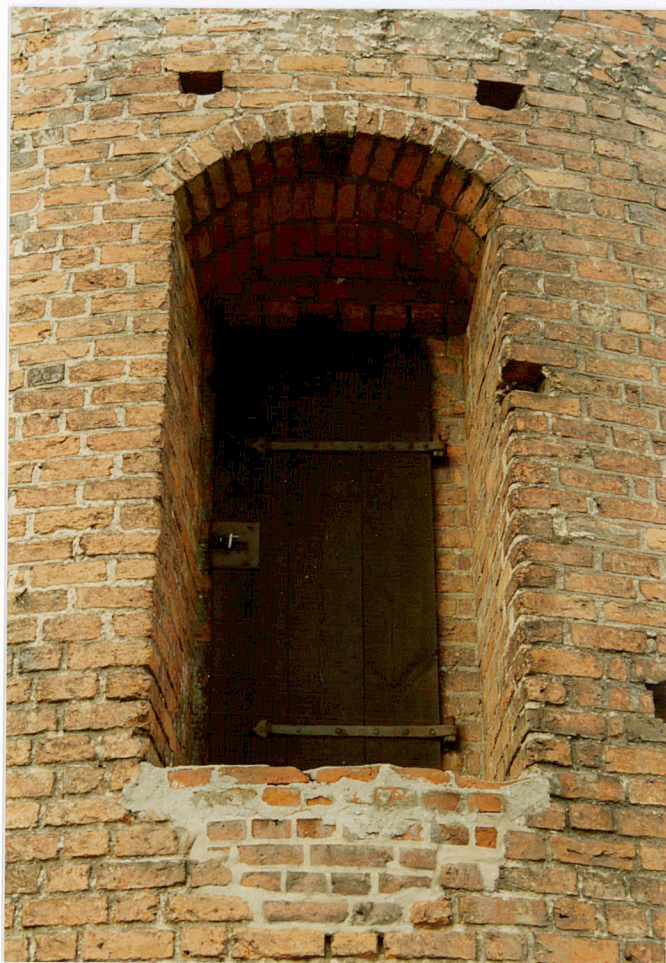
Stolarka drzwiowa: wtórna. W obu otworach (w części SE dolnego walca i SW górnego walca) drzwi 1-skrzydłowe, deskowe, na hakowo-pasowych zawiasach – fot. 6.
