1. Obiekt ZESPÓŁ BUDYNKÓW LICEUM
OGÓLNOKSZTAŁCĄCEGO Nr 1
im. ADAMA MICKIEWICZA

2. Czas powstania
1882r

3. Miejscowość
STARGARD SZCZECIŃSKI

1. Miejscowość Stargard Szczeciński
 2. Gmina Stargard Szczeciński
 3. Województwo szczecińskie
 ZESPÓŁ BUDYNKÓW LICEUM OGÓLNOKSZTAŁCĄCEGO
 Nr 1 im. ADAMA MICKIEWICZA
 BUDYNEK SZKOŁY
 STARGARD SZCZECIŃSKI
 Ul. Staszica 2,

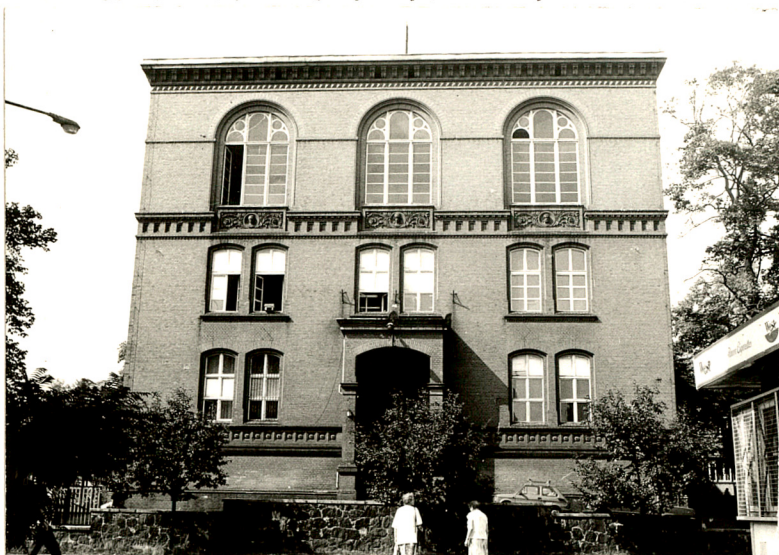
1. EL. WSCHODNIA

elewacje : główna, wschodnia : na wysokim cokole trzyosiowa z gł. wejściem w 2 osi, okna parteru i 1 p. ustawione parami, 3 okna 2p (aula) każde o szerokości dwóch okien parteru. Pod oknami parteru i 2p. fryzy dekoracyjne zdobione płaskorzeźbami o motywach roślinnych z maskami 3 postaci. elewacja pn od str. ul. Popiela : z użytkowanym wejściem. Wyraźnie zaznaczone cz. skrajne bryły oraz klatka schodowa w postaci ryzalitów. Nieco wyższa cz. wsch (z gł. elewacją) w tej cz. dwie osie ze sparowanymi oknami Na 2p. zaślepione okna auli, fryz pod oknami parteru, cz. środkowa z ryzalitem klatki schodowej i wejściem 7-osiowa, fryz na całej elewacji pod oknami 2p.

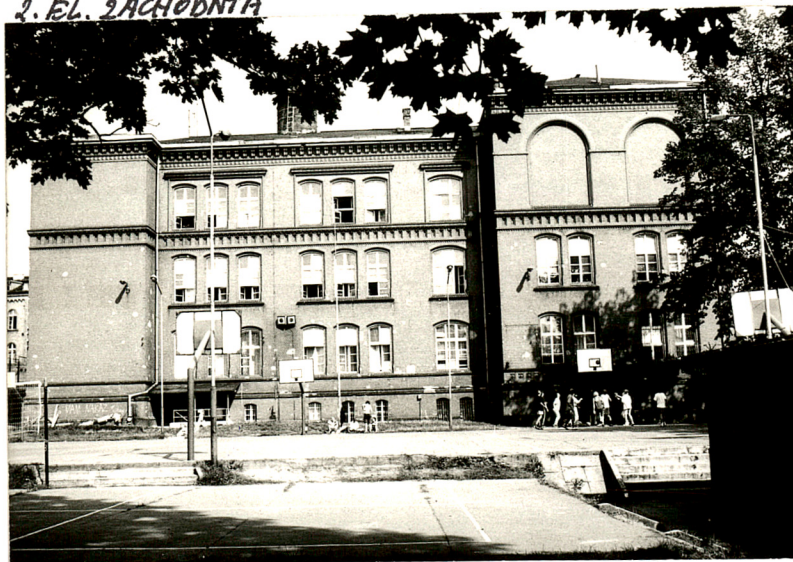
2. EL. ZACHODNIA

5. Zawartość wkładki (nazwa materiału uzupełniającego)
 elewacja zachodnia : na cokole 8 osiowa, pod oknami parteru gzyms podokienny i 2p. fryz dekoracyjny.
 elewacja południowa : od str. boiska, na wysokim cokole, Wyraźnie zaznaczone cz. skrajne bryły.
 Nieco wyższa cz. wsch (z gł. elewacją) w tej cz. dwie osie ze sparowanymi oknami Na 2p. zaślepione okna auli, fryz pod oknami parteru, cz. środkowa 7-osiowa, fryz na całej elewacji pod oknami 2p.
 wyposażenie : podobno zachowały się oryginalne przedwojenne otwory wentylacyjne i nagrzewające zamknięte ozdobnymi kratami lecz obecnie zasłonięte boazerią, na korytarzach umywalki,
 instalacje : wod-kan, co, elektryczna, telefoniczna,

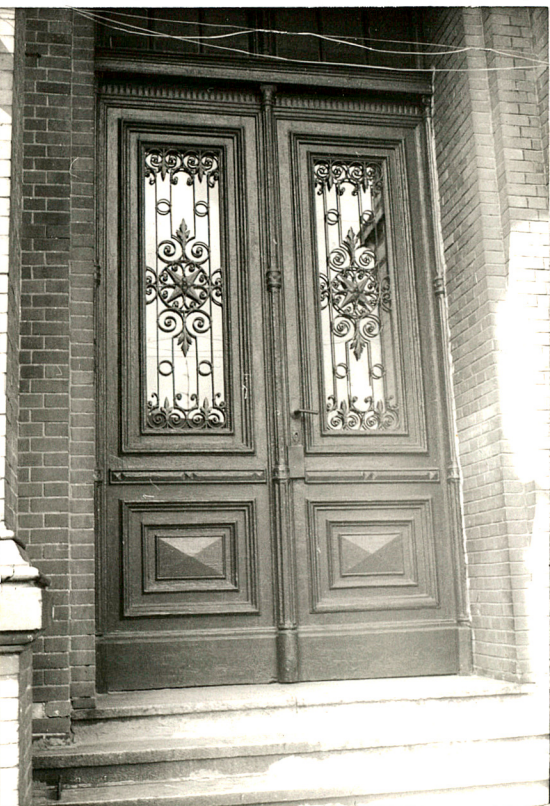
DRZWI WEJŚCIOWE - EL. WSCH.

wszystkie okna stare drewniane, w większości prostokątne, zwieńczone łukiem, drewniane, skrzynkowe ze ślemieniem, 8-dzielne. Okna auli drewniane, skrzynkowe, trzyskrzydłowe, szyby wielokwaterowe, półkoliste nadślemię. Okna piwnicy, drewniane, krosnowe, 6-dzielne, zwieńczone łukiem. **Drzwi** : wszystkie drzwi stare; zewnętrzne, wejście gł. od ul. Staszica : dwuskrzydłowe, drewniane, przeszklone z ozdobną kratą, dołem płycinowe z prostokątnym 6-dzielnym nadświetłem. Dekoracja płycin ornamentem geometrycznym. Wejście od ul. Popiela : dwuskrzydłowe, płycinowe, zdobione wzorami geometrycznymi. Nadświetle dwudzielne, zwieńczone łukiem. Drzwi wewnętrzne : płycinowe, drewniane, jednoskrzydłowe i dwuskrzydłowe. Drzwi dzielące korytarz

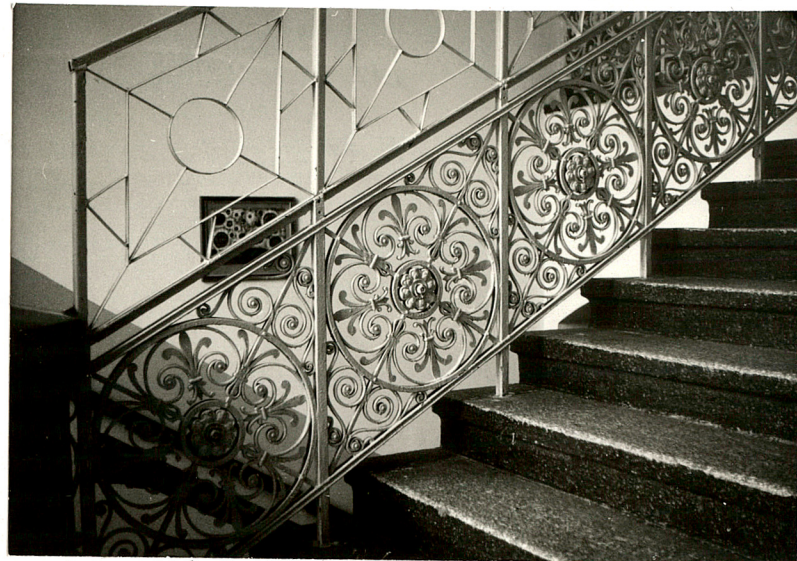
BALUSTRAŁA KLATKI SCHODOWEJ 2 PIĘTRO

Schody : wszystkie schody stare; zewnętrzne betonowe, wewnętrzne - klatki schodowe o stopniach granitowych oparte na ścianach bocznych, podesty o sklepieniach ceglanych; pochwyt metalowe, schody prowadzące na 2p - ozdobna balustrada stalowa, kuta, z latarnią na półpiętrze. **Okna** :

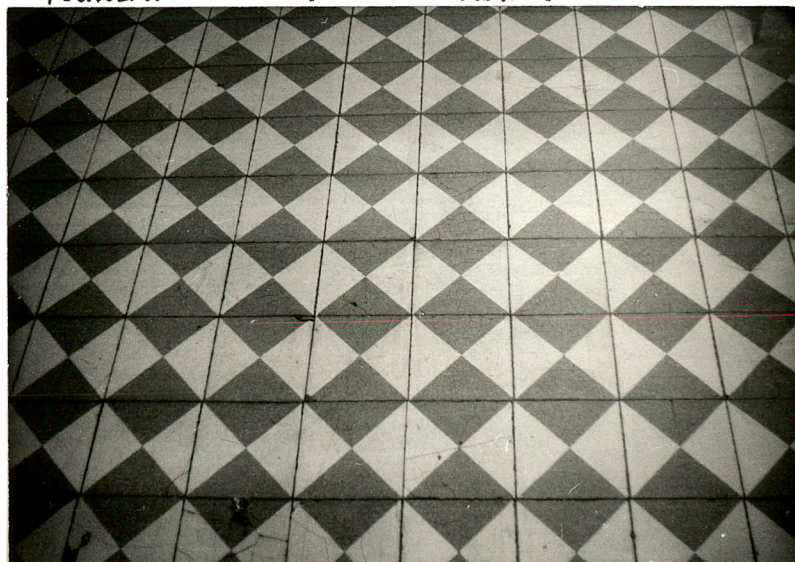
POŚADZKA PARTERU - CZ-B PŁYTKI

Pokrycie dachu - papa. **Posadzki** : piwnica - betonowe, częściowo pokryta lastriko, podesty klatki schodowej i korytarze - płytki terakotowe, w gabinetach - parkiety, PCV i linoleum, aula - parkiet.

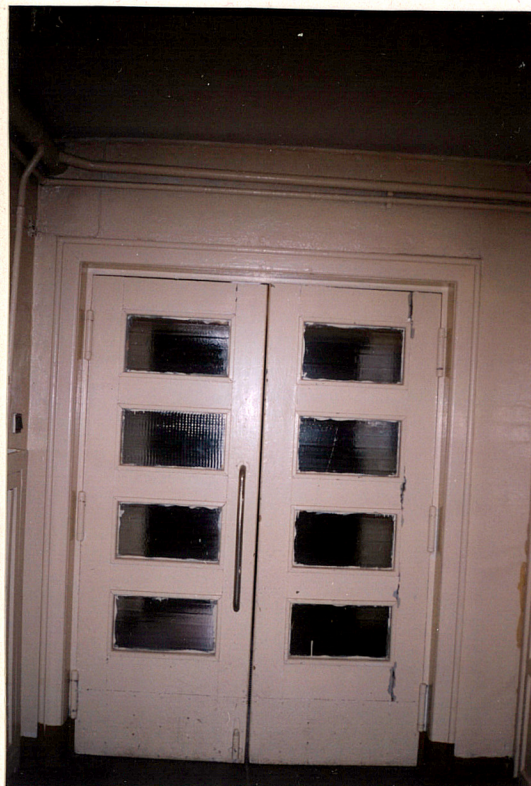
DRZWI SALI GIMNASTYCZNEJ

Materiały : fundamenty i ściany : murowane z cegły ceramicznej na zaprawie cementowo-wapiennej; zewnętrzna faktura wszystkich elementów wyk. z cegły licówki półklinkierowej, czerwonej spoinowanej z ceramicznymi elementami kształtek dekoracyjnych. **Stropy** : nad cz. socjalną - stropodach drewniany kryty papą. Nad salą gimnastyczną stropodach kryty papą. **Wieżba dachowa** : w konstrukcji drewnianej, płatwiowo - kleszczowa. **Posadzki** : stare, pom. socjalne - terakota, beton. sala gimnastyczna - klepka drewniana. **Schody** : w kotłowni - stalowe, **Okna** : stare, w sali gimnastycznej okna stalowe, wielokwaterowe zwieńczone łukiem, oraz okrągłe, w pom. socjalnych okna drewniane krosnowe indywidualne. **Drzwi** : stare, zewnętrzne - dwuskrzydłowe, drewniane z naświetlami w każdym ze skrzydeł, drzwi wewnętrzne : płycinowe, drewniane, jednoskrzydłowe ; drzwi do sali gimnastycznej dwuskrzydłowe, przeszklone dołem płycinowe.

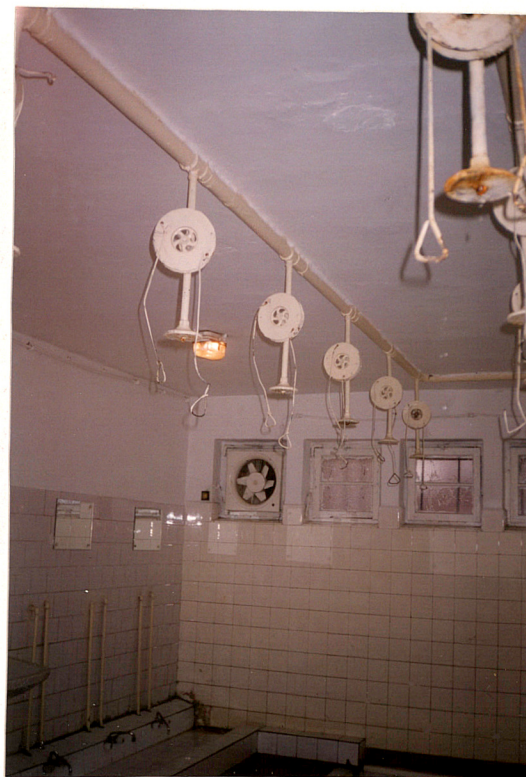
PRYSZNICE

wyposażenie : oryginalne prysznice i wieźba dachowa

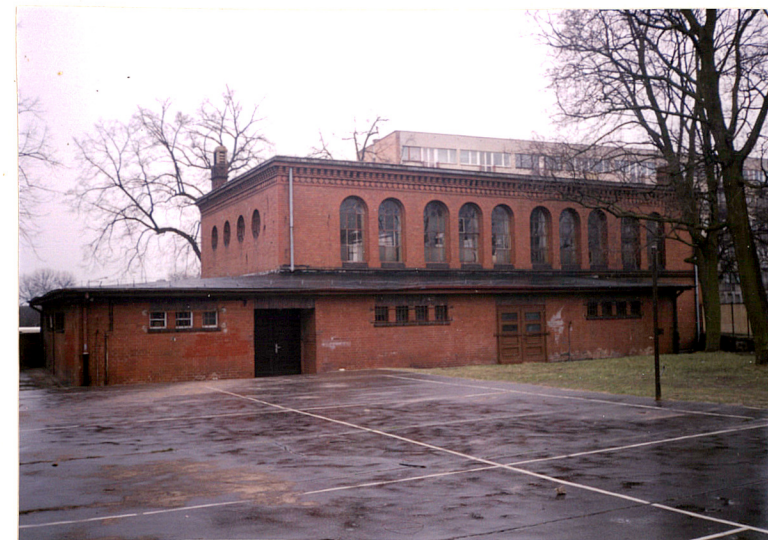
ELEWACJA ZACH.

elewacje : elewacja główna, zachodnia : dziesięcioosiowa z gł. wejściem wcz. socjalnej. Pod oknami fryzy dekoracyjne.
