SZKOŁA IM. ELŻBIĘTY, OB. ZESPÓŁ SZKÓŁ OGÓLNOKSZTAŁCĄCYCH NR 4

1914-1917

SZCZECIN

ul. Małopolska 22
70-515 Szczecin

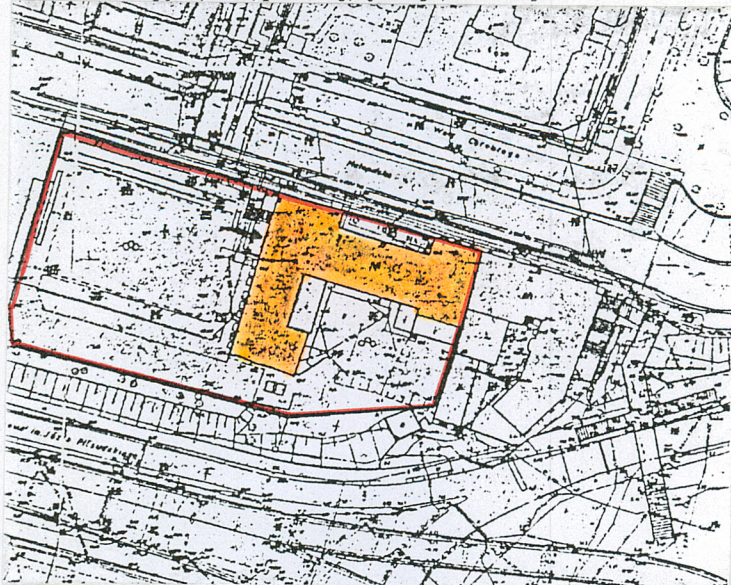
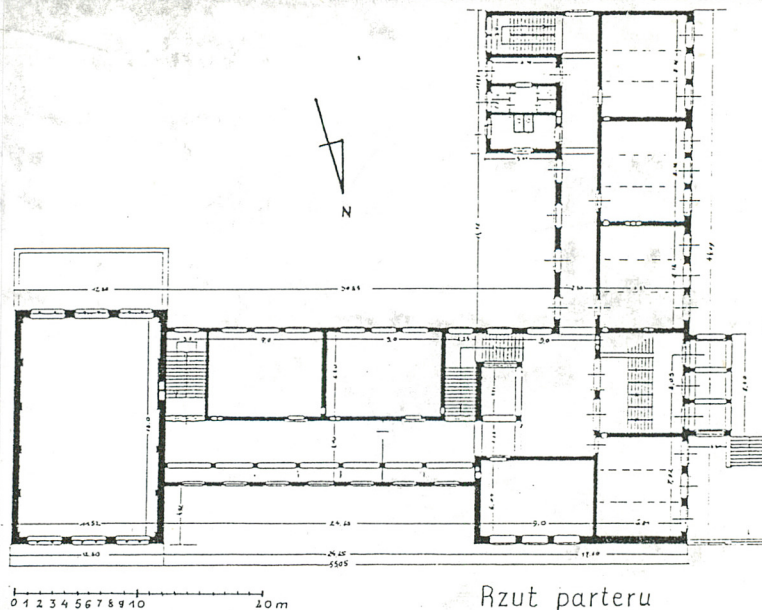
Rzut parteru

Rzut. Budynek dwuskrzydłowy, rozplanowany na rzucie litery „L”, w układzie półotraktowym. Skrzydło północne od strony ulicy zryzalitowane w częściach skrajnych, cofnięte w partii środkowej. Skrzydło zachodnie na południowym krańcu poszerzone o wydłużony ryzalit wychodzący na podwórze.

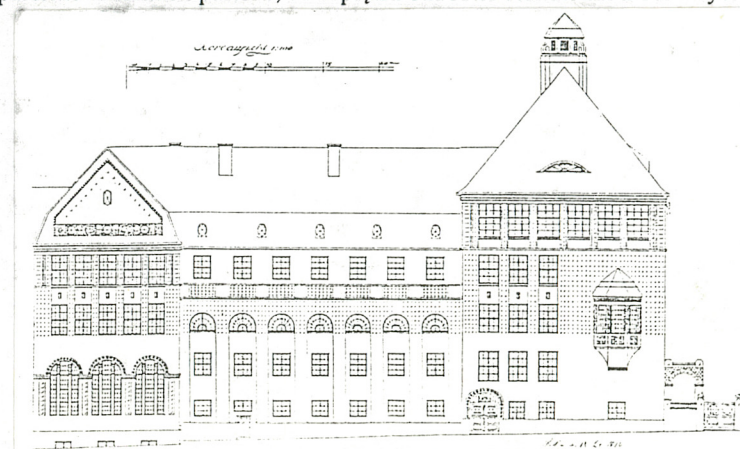
elewacja pn
wg projektu z 1914r.

Elewacja północna zryzalitowana została w części wschodniej i zachodniej. Ryzalit wschodni (od Domu Rybaka), w dolnej kondygnacji (t. j. na wysokości piwnicy i parteru) przepruty trzema wielkimi, półkoliście zamkniętymi oknami sali gimnastycznej, w dwu górnych - prostokątnymi otworami tworzącymi 5 osi okiennych zwieńczony jest szczytem, którego kształt wynika z przekroju łamanego dachu. W środkowej, cofniętej partii elewacji podziały trzech dolnych kondygnacji tworzy 7 półkoliście zamkniętych wysokich wnęk, wydzielających osie okienne. Najwyższa kondygnacja została w stosunku do niższych pięter cofnięta i odcięta rodzajem galerii. Ryzalit zachodni powstał w wyniku wysunięcia narożnej, podwyższonej części budynku. Rozwiązany został asymetrycznie - trójbocznemu wykuszowi po prawej (zachodniej) stronie odpowiadają trzy osie okienne po stronie lewej. Najwyższa kondygnacja przepruta jest sześcioma otworami okiennymi. Efekt fakturalnego zróżnicowania lica elewacji osiągnięto poprzez wysunięcie główek cegieł. Stosunkowo bogaty detal tworzą tu glazurowane, ceramiczne elementy obramień okien sali gimnastycznej, oraz dekoracji szczytu wieńczącego ryzalit wschodni i wykusz w ryzalicie zachodnim.

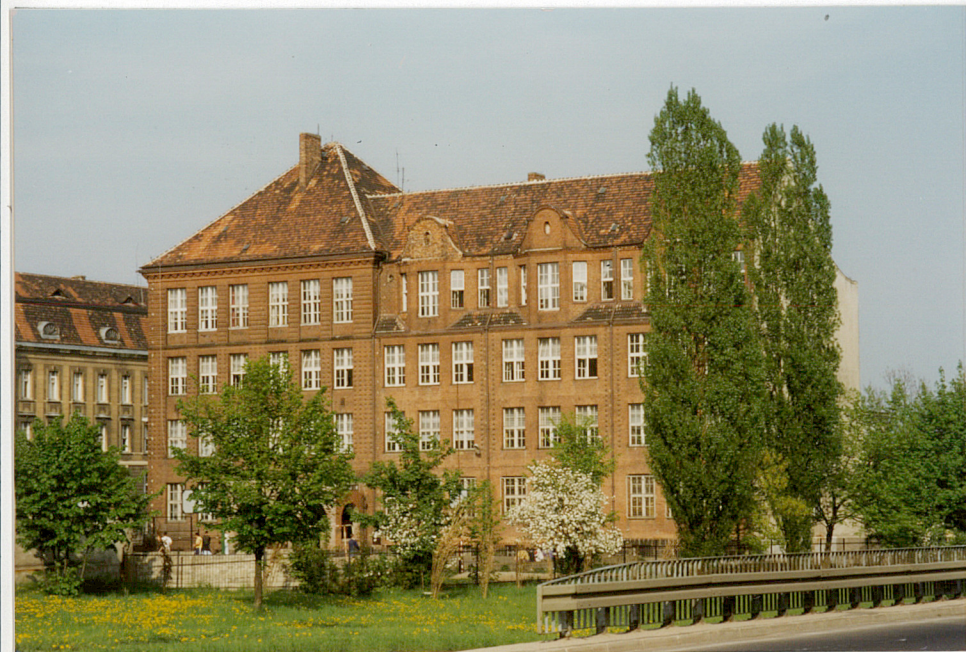
elewacja zach.

W elewacji zachodniej (od strony boiska) wyraźnie wyodrębnia się narożna, podwyższona część budynku, obejmująca 6 osi okiennych. W części tej usytuowano główne wejście do szkoły. Jest ono poprzedzone trójarkadowym portykiem o dwu narożnych filarach. W górnej części portyk ozdobiony został barwnymi elementami ceramicznymi (od strony północnej - herbem Szczecina).

Dziewięcioosiowa elewacja zachodniego skrzydła jest optycznie obniżona w stosunku do części narożnej, poprzez przekształcenie trzeciego piętra w kondygnację poddasza. Tworzą ją trzy trójboczne w rzucie, zwieńczone neobarokowymi szczytami lukarny, połączone cofniętymi w stosunku do nich partiami elewacji.

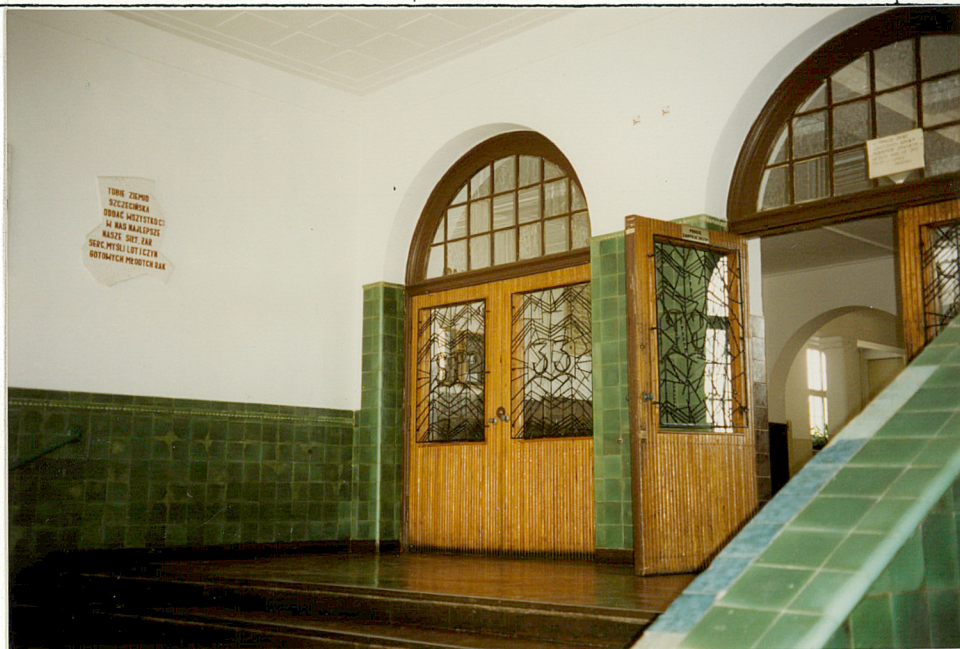
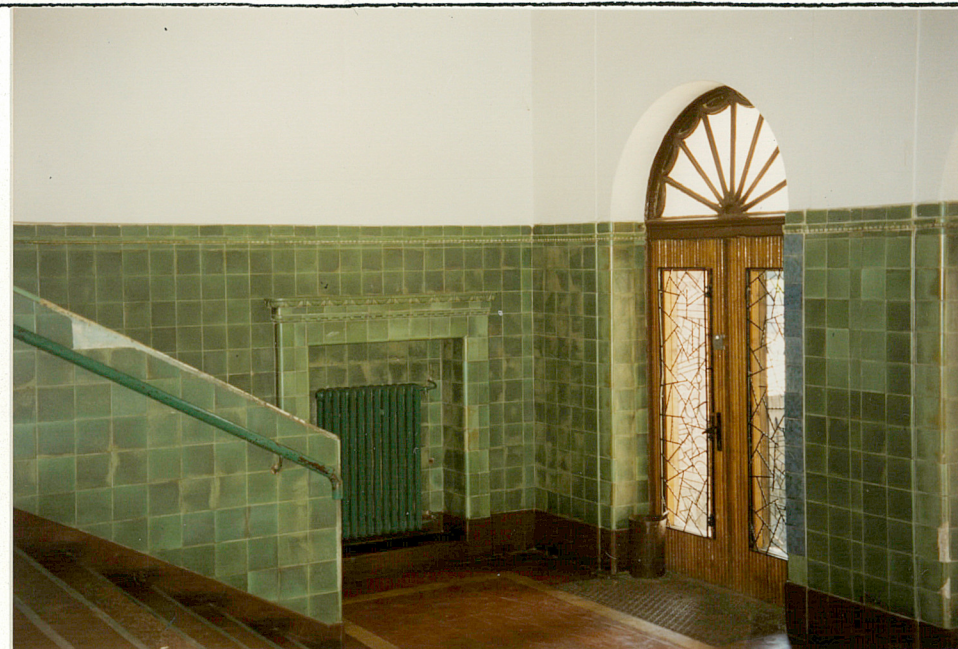
← sien →

Wypośaenie. Ceramiczne, glazurowane wykładziny ścian - z zielonych fliz w sieni i brązowych w hallu parteru. W hallach parteru, I i II piętra ozdobne studzienki z barwnych fliz.
