1. Obiekt
BUDYNEK HALI PRODUKCYJNEJ - TRZEPALNIA I MIESZALNIA BAWELNY

3. Miejscowość
B I E L A W A

4. Adres **ul. Waryńskiego 25**
Zakład Nr 5

Nr **1599** data **31.12.1997**

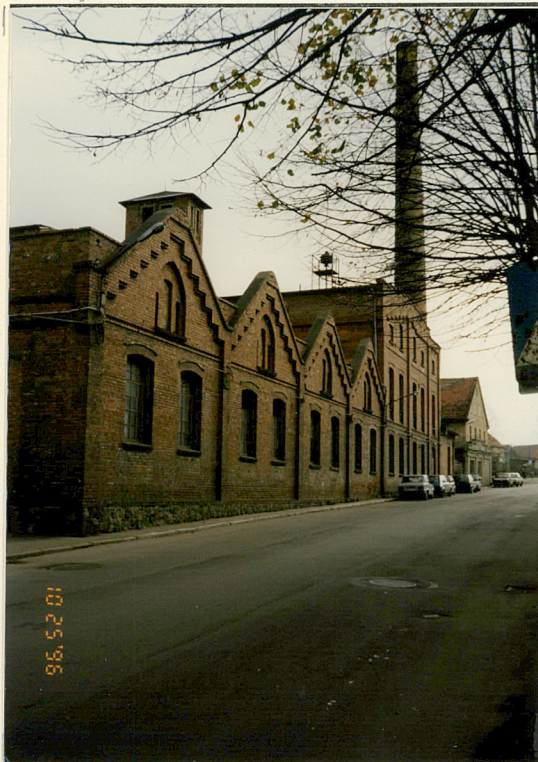
1.elewacja frontowa
2.orientacja-sk.1:6000

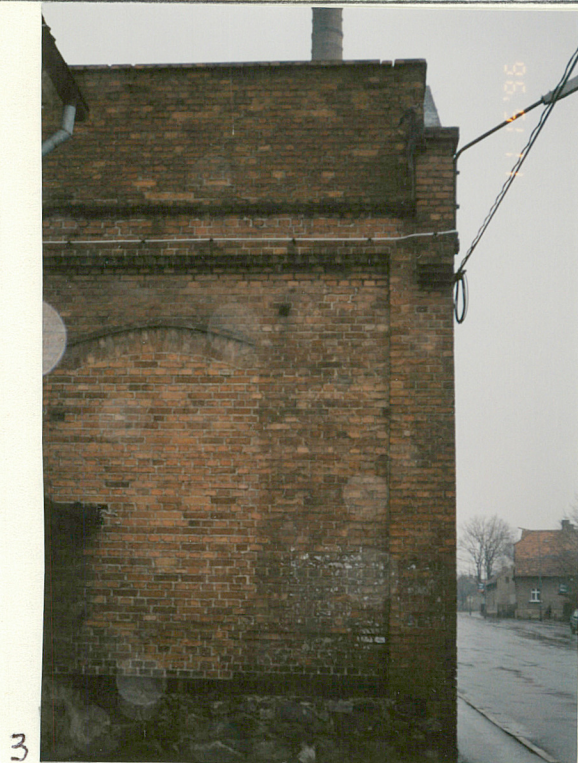
3

3. fragm. ściany bocznej
4. trzepalnia - wnętrze, fragm. konstrukcji
5. mieszalnia - wnętrze - fragm. stropu Kleina
6. szczyt elewacji frontowej-detale

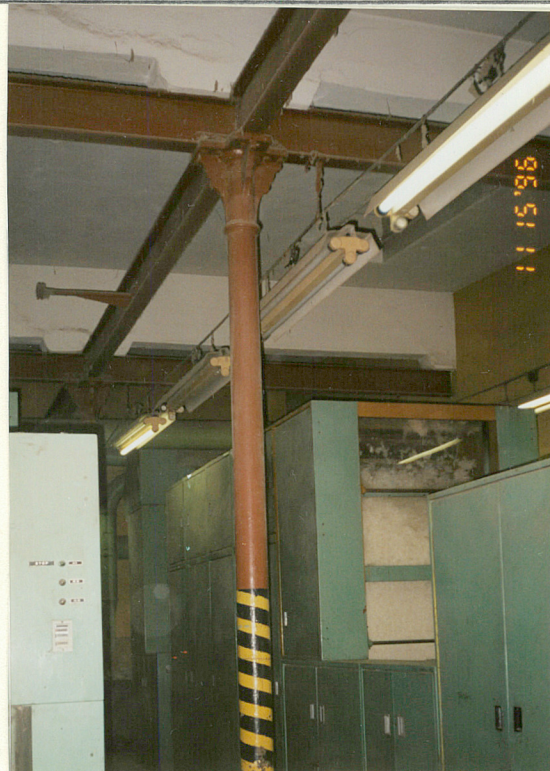
4

Stropy - ceramiczne, odcinkowe typu Kleina, wsparte na słupach żeliwnych w trzepalni, w mieszalni bawełny częściowo słupy żeliwne obmurowane cegłą, - w części oparte na ścianach działowych.

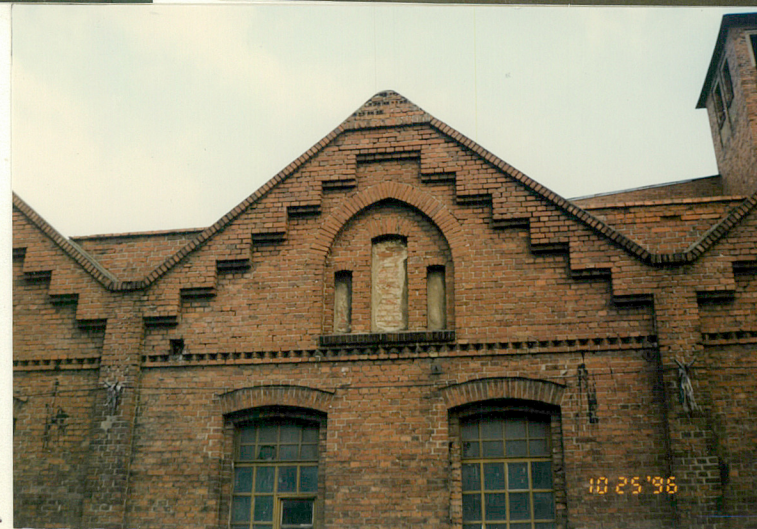
6.

Ceglane, spoinowane, pozbawione dekoracji. Elewacja od str. ul. Waryńskiego rytmicznie podzielona lizenami na 4 osie, zwieńczona wąskim pasem kostkowego gzymsu, nad którym 4 trójkątne szczyty, obwiedzione występującym z lica - pasem schodkowego fryzu. Pośrodku każdego szczytu ostrołukowa, płytką wnąka, w której 3 prostokątne, pionowe, tynkowane płyciny, o zróżnicowanej szerokości i wysokości. W osiach po dwa prostokątne okna, zamknięte łukiem odcinkowym, z ceglanymi parapetami i nadokiennikami. W widocznym fragmencie elewacji bocznej - płytką, prostokątną wnąka, w której zamurowany otwór okienny, zamknięty łukiem odcinkowym. Pozostałe elewacje niewidoczne, obudowane.
