KRYTA HALA SPACEROWA, obecnie DOM ZDROJOWY Z KAWIARNIĄ

DŁUGOPOLE –ZDRÓJ

Dzieje uzdrowiska

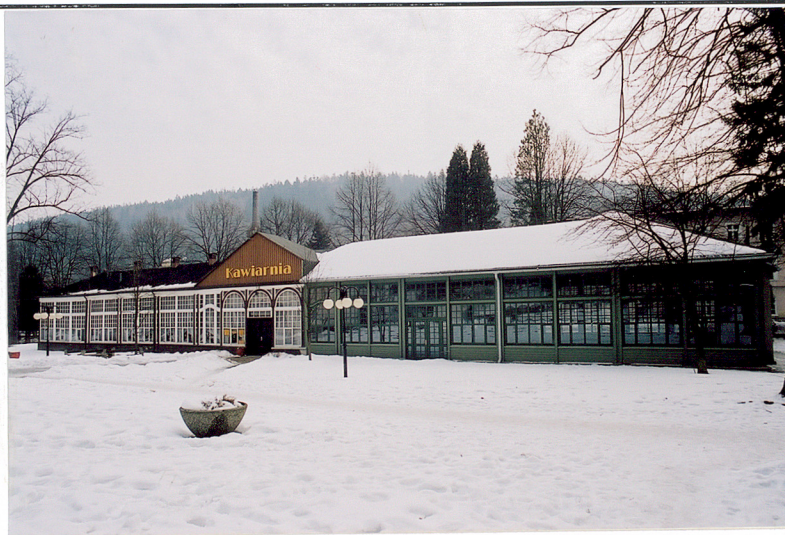
Bryła budynku zachowana do połowy, jednokondygnacyjowa, z tym, że przedni trakt wyższy, a tylny nieco niższy. (il. 1, 14, 20) Przedni trakt nakryty dachem trójspadowym łączącym się z dwuspadowymi dachami szczytów w elewacji frontowej i tylnej. Wschodnia połać dachu wydłużona dla przykrycia tylnego traktu budynku.

1. Kryta hala spacerowa, obecnie Dom Zdrojowy, widok od południowego zachodu.
2. Kryta hala spacerowa, obecnie Dom Zdrojowy, rzut poziomy.
3. Plan orientacyjny w skali 1 : 10 000.

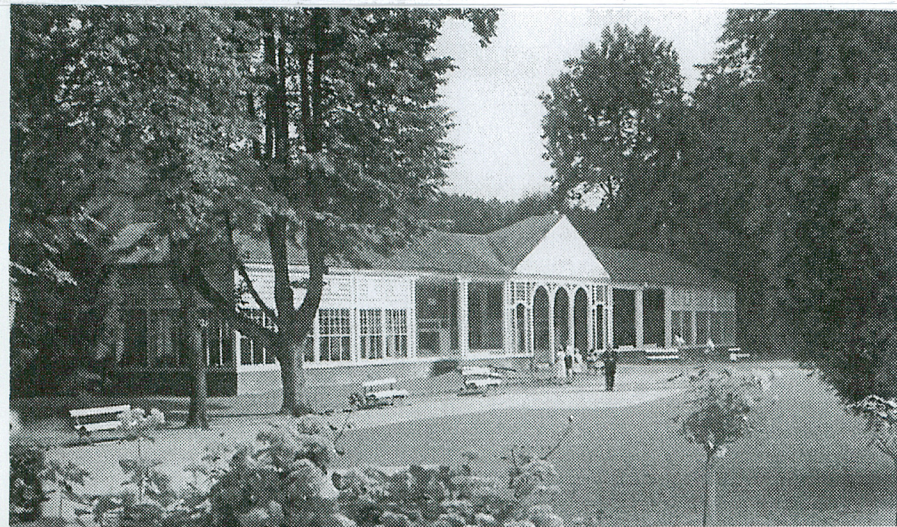
10. Kryta hala spacerowa, obecnie Dom Zdrojowy, stan z lat 30. XX w., widok ogólny w kierunku południowo-wschodnim, pocztówka publikowana w: *Uzdrowiska Ziemi Kłodzkiej na dawnej pocztówce*, [Opole] 1999.

10. Kryta hala spacerowa,
stan z lat 30. XX w.

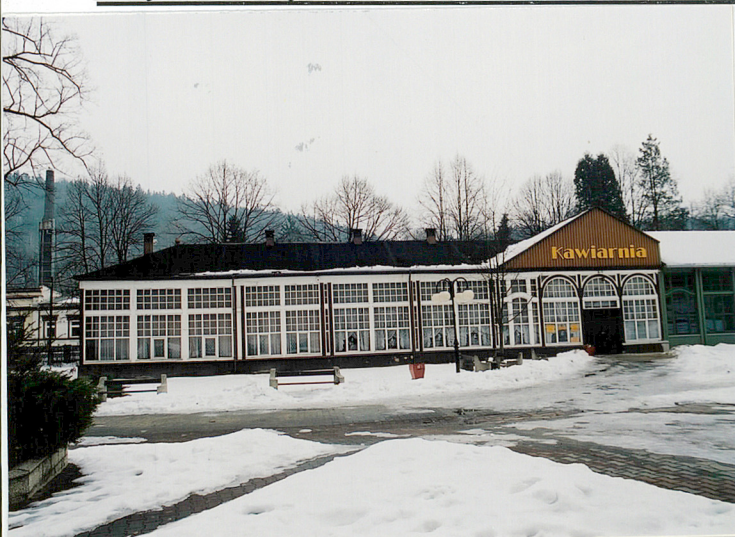
Elewacja frontowa, zachodnia, pięciosegmentowa, z segmentami różnej szerokości. Skrajny obecnie, południowy segment zwieńczony trójkątnym szczytem usytuowany był dawniej centralnie. (il. 1, 12, 27) Główna część elewacji z niskim cokołem, czteroosiowa (dawniej pięcioosiowa). Nad cokołem przeszklona część elewacji. Trzy osie wypełnione arkadami o łuku pełnym, a w środkowej umieszczone dwuskrzydłowe drzwi. U podstawy arkad umieszczona poprzeczna belka, pseudoślepię. (il. 14–15). Powyżej niej przeszklenie o zagęszczonym podziale krzyżowym, a poniżej — okna sześciopolewe, górne z podziałem krzyżowym, a dolne bez podziałów. Trzy omawiane centralne osie z arkadami flankowane dawniej dwoma, a teraz jednym prostokątnym oknem rozczłonkowanym dwoma słupami oraz pseudoślepiem o zarysie wklęsło-wypukłym. Okno wypełnione stolarką okienną podobną do stolarki w arkadach. Nad tymi czterema osiami elewacji umieszczony pasowy gzyms koronujący i trójkątny, odeskowany szczyt, od południa wtórnie ścięty.

14. Kryta hala spacerowa, obecnie Dom Zdrojowy, starsza, północna część budynku, elewacja frontowa od strony Parku Zdrojowego.
15. Kryta hala spacerowa, obecnie Dom Zdrojowy, starsza, północna część budynku, centralna część elewacji frontowej od strony Parku Zdrojowego.

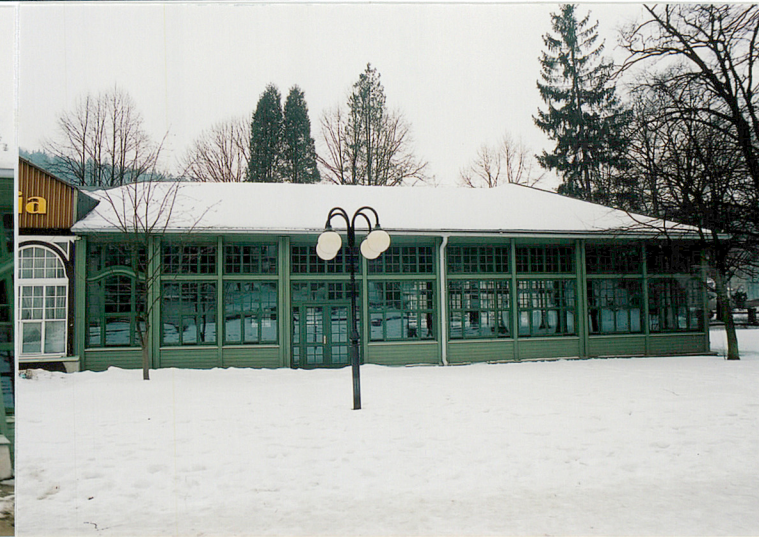
W części budynku z murami o konstrukcji szkieletowej okna i otwór wejściowy stanowią wypełnienie ścian (przeszklenie). W ścianach murowanych okna prostokątne z murowanymi węgarami oraz betonowymi nadprożami. Okna zespolone. (il. 16)

Elewacja frontowa od strony parku oraz pozostałe nawiązują do konstrukcji elewacji frontowej starszej części budynku. Murowane partie elewacji bez artykulacji, w nich — okna bez obramień. (il. 1, 16–17, 20)

16. Kryta hala spacerowa, obecnie Dom Zdrojowy, nowsza, południowa część budynku, elewacja frontowa od strony Parku Zdrojowego.
17. Kryta hala spacerowa, obecnie Dom Zdrojowy, nowsza, południowa część budynku, elewacja boczna od strony Parku Zdrojowego.

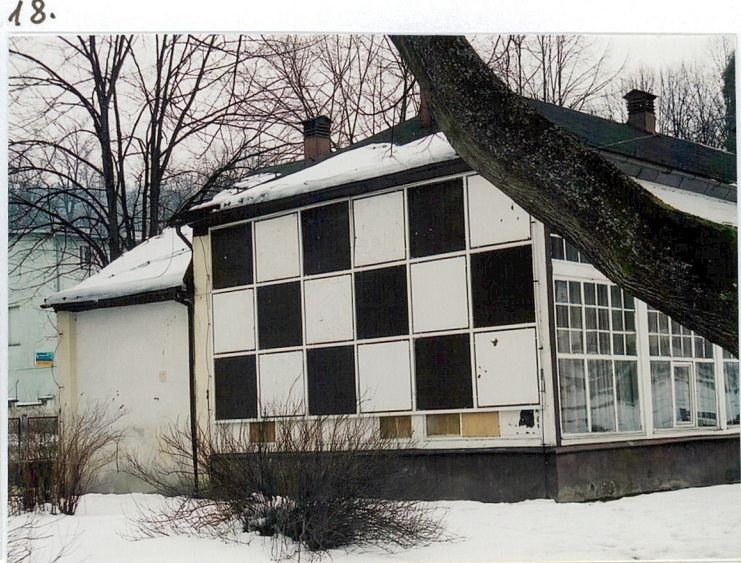
Elewacja boczna, północna przedniego traktu rozwiązana podobnie jak elewacja frontowa i dawniej przeszklona. Zaznaczony cokół. (il. 18) Okna zabite deskami i osłonięte współczesną metalową osłoną złożoną z ramy i kwadratowych płyt. Elewacja boczna tylnego traktu tynkowana, bez podziałów i otworów.

18. Kryta hala spacerowa, obecnie Dom Zdrojowy, starsza, północna część budynku, elewacja boczna od strony Parku Zdrojowego.
19. Kryta hala spacerowa, obecnie Dom Zdrojowy, starsza, północna część budynku, elewacja boczna od strony Parku Zdrojowego, widok z ul. Zdrojowej.

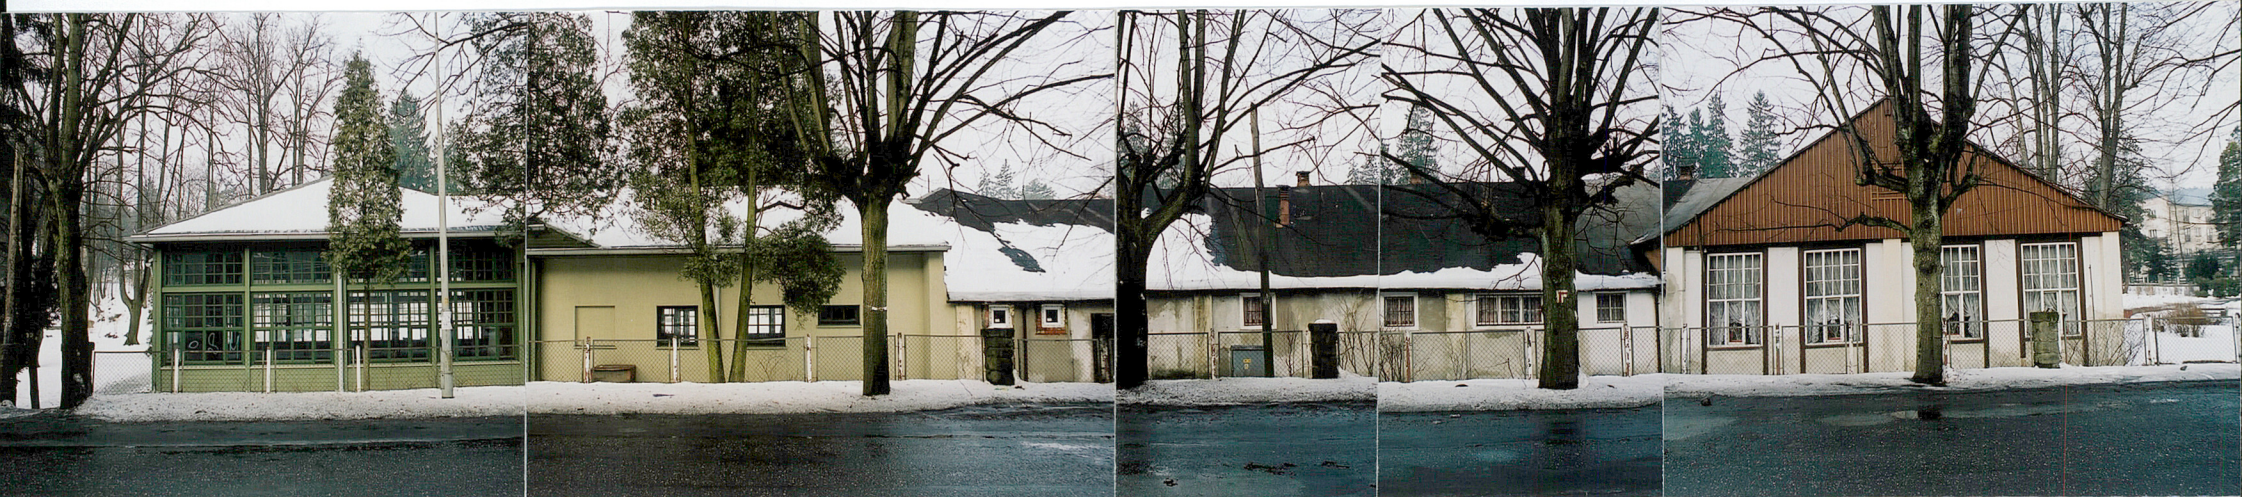
Elewacja tylna, wschodnia, ze skrajnym, podwyższonym, czteroosiowym ryzalitem pozornym nakrytym trójkątnym, odeskowanym szczytem. (il. 20, 21) W pozostałej części elewacji rozkład otworów nie komponowany, stosowny do potrzeb. Okna w ryzalicie duże prostokątne, w pozostałej partii elewacji kwadratowe, pojedyncze lub trójdzielne. Brak artykulacji, jedynie widoczne rozmieszczenie słupów tworzących konstrukcję budynku. Elewacja tynkowana, otwory bez obramień.

20. Kryta hala spacerowa, obecnie Dom Zdrojowy, starsza, północna i nowsza południowa część budynku, elewacja tylna od strony ul. Zdrojowej.
21. Kryta hala spacerowa, obecnie Dom Zdrojowy, starsza, północna i nowsza południowa część budynku, elewacja tylna od strony ul. Zdrojowej.

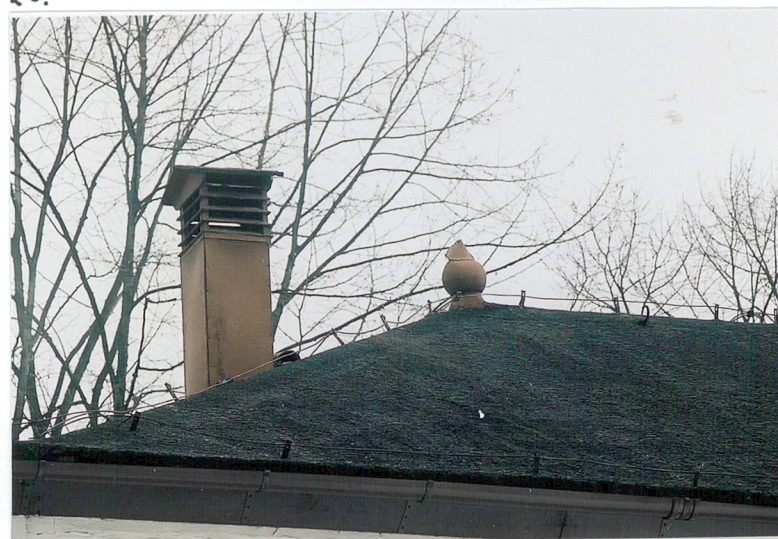
Dach budynku pokryto zapewne łupkiem. Ozdobiono go u zbiegu połączeń nad elewacjami bocznymi ceramicznymi elementami zdobniczymi. (il. 6, 22)

22. Kryta hala spacerowa, obecnie Dom Zdrojowy, starsza, północna część budynku, ozdobny element dekoracyjny na dachu.
23. Kryta hala spacerowa, obecnie Dom Zdrojowy, starsza, północna część budynku, wnętrze kawiarni, widok ku północy.

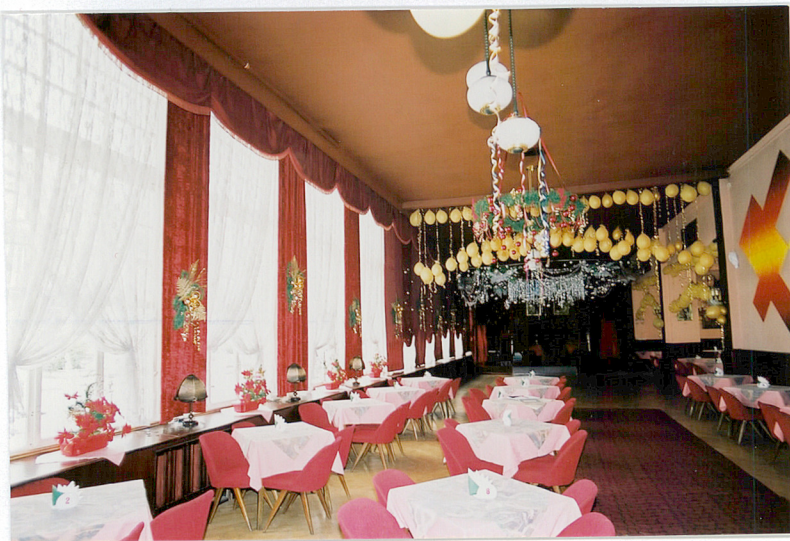
23.

Stropy drewniane z sufitami, wzmocnione dodatkowo podciągami. (il. 23–24) Nad jedną z lokalności w drugim traktcie, pod spadem dachu sklepienie pozornie, drewniane, tynkowane w formie ćwierćkola. Jeden z sufitów ozdobiony wtórnym podziałem z listew tworzącym układ kasetonowy.

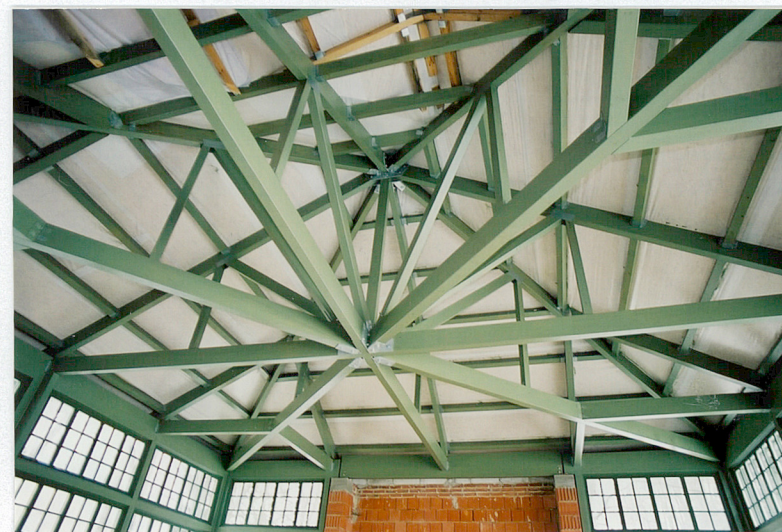
Więźba dachowa drewniana wykonana z drewna klejonego, oparta na szkielecie słupów drewnianych. Elementy konstrukcji więźby łączone za pomocą stalowych podkładek i śrub. Więźba dachowa krokwiowa ze stolcami ukośnymi

i królem, wzmocniana licznymi zastrzałami usztywniającymi. (il. 25–26) Dach osłonięty folią wiatrową oraz dachówką bitumiczną *Tegola Standart Blu* na warstwie papy.

26. Kryta hala spacerowa, obecnie Dom Zdrojowy, nowsza, południowa część budynku, wnętrze, fragment więźby dachowej.
27. Kryta hala spacerowa, obecnie Dom Zdrojowy, widok ogólny z Parku Zdrojowego, w kierunku północno-wschodnim.
