KARTA EWIDENCYJNA ZABYTEKÓW
ARCHITEKTURY I BUDOWNICTWA

PLEBANIA

przy kościele pw. Niepokalanego Poczęcia NMP

BOGATYNIA

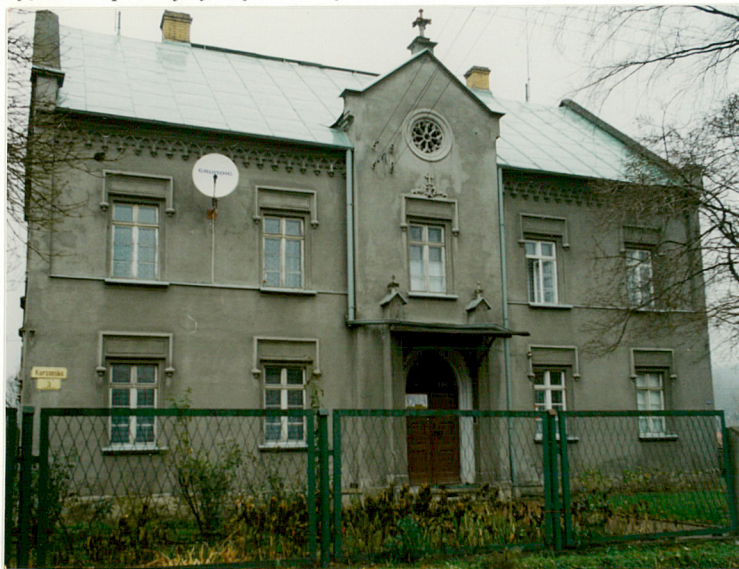
1.

Elewacja pd. - fasada. 2-kond., na niskim cokole, z surowych, lekko obrobionych brył kamiennych, 5-kond.; kompozycja symetryczna, dośrodkowa; oś

środkowa akcentowana jednoosiowym, słabo wyładowanym pseudoryzalitem, w którym ostrołukowy, poprzedzony schodkami, otwór wejścia głównego, ujętego w dwie przypory-pilastry, zakończone obdaszkami z kwiatonami; okno pseudoryzalitu wyróżnione dodatkową dekoracją nad gzymsem nadokiennym - symetryczny ornament liściasty, z centralnym krzyżem łacińskim o trójlistnych zakończeniach ramion; szczyt wieńczący ryzalit, przeputy rozetą maswerkową i zwieńczony kwiatonem, przerywa gzymś główny i wchodzi w połąć dachową; elewacja artykułowana regularnym rytmem ujednoliconych otworów okiennych, dekorowanych w nadprożu prostokątnymi gładkimi płycinami, na których załamują się proste odcinki gzymśu nadokieńskiego; górna kond. z gzymsem podokiennym, o lekko cofniętym licu, znaroznymi pilastrami, zakończonymi obeliskami, wystającymi ponad połąć dachową; zwieńczenie elewacji stanowi arkadkowy gzymś (arkadki ostrołukowe, o trójlistnym wykroju wewn.), poprzedzający profilowany gzymś główny.

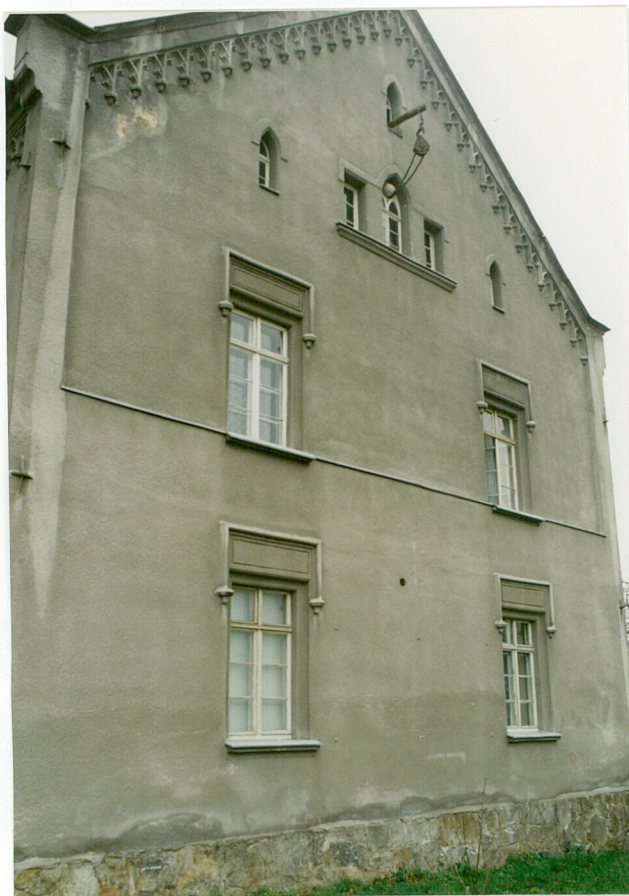
2.

Elewacja wsch. 2-osiowa, 2-kond., na niskim cokole; ukształtowana na podobnych zasadach, jak fasada (identyczne otwory okienne i okna; górna kond. z gzymsem podokiennym i narożnymi luizenami); różnicę stanowi zwieńczenie, w postaci trójkątnego szczytu, przeputego małymi okienkami ostrołukowymi; dolna kond. szczytu 5-osiowa, ze środkowym, największym okienkiem, flankowanym przez dwa mniejsze, z prostymi zamknięciami (wszystkie trzy ujęte wspólnym, profilowanym gzymsem podokiennym i pasowym, załamywanym gzymsem nadokiennym); górna kond. szczytu jednoosiowa; kształt zamknięć wszystkich okienek akcentowany fragmentami pasowych gzymśów; zwieńczenie w formie fryzu arkadnowego, dźwigającego gzymś główny.

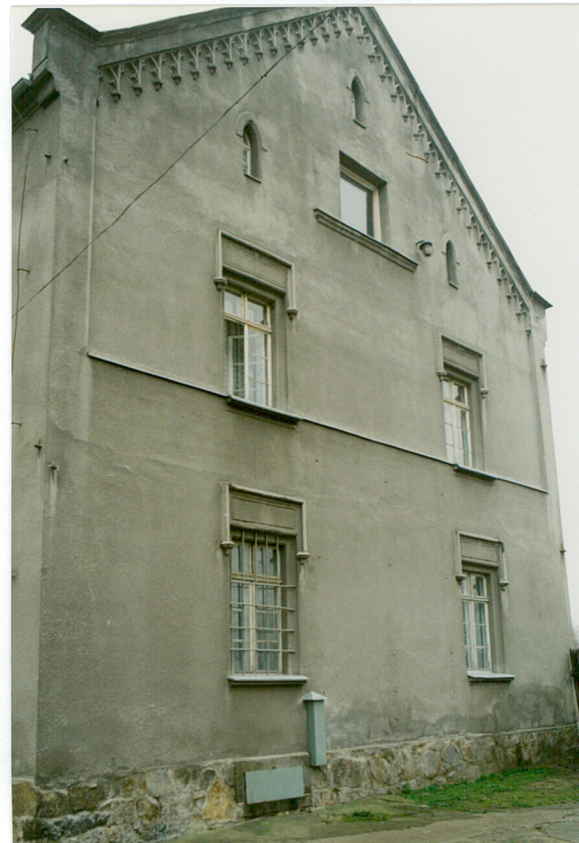
4.

Elewacja zach. Ukształtowana identycznie, jak elewacja przeciwległa, tylko środkowe okienka dolnej kond. szczytu zmienione w wyniku przebudowy (w ich miejsce wstawione jedno współczesne okno kwadratowe).

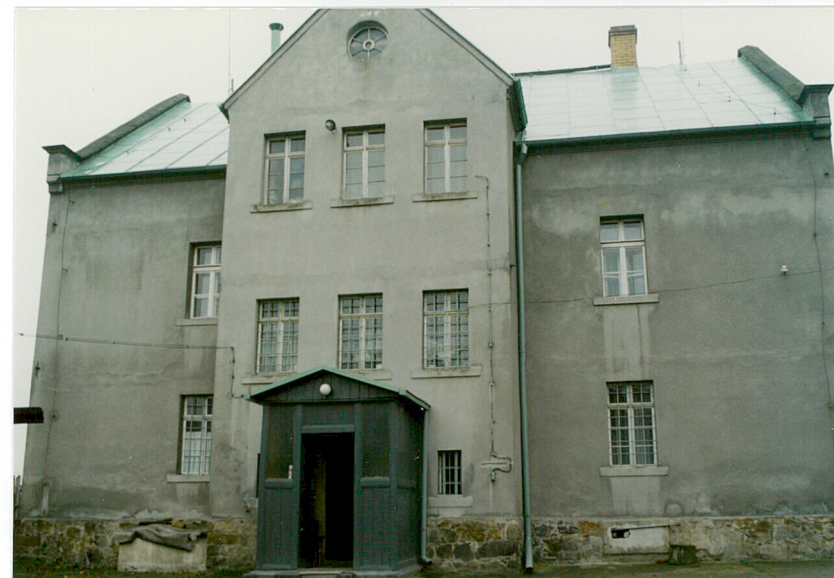
3.

Elewacja pn. 5-osiowa, 2-kond., z 3-kond. i 3-osiowym ryzalitem środkowym, na niskim cokole kamiennym; zasada kompozycji podobna jak w elewacji (symetria i dośrodkowość); elewacja pozbawiona wszelkich elementów dekoracyjnych, występujących w pozostałych elewacjach; szczyt wieńczący ryzalit przeputy okulesem; osiowe wejście poprzedzone drewnianym gankiem.

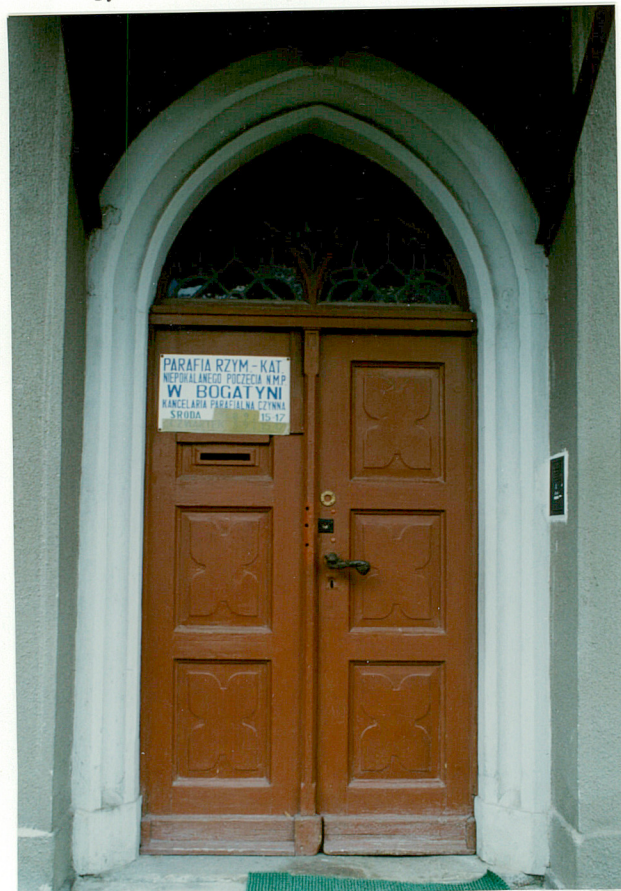
5.

Otwory drzwiowe zewnętrzne. Wejście główne, pd. - otwór, umieszczony na osi środkowej, prostokątny, zamknięty ostrołukowo, w profilowanym obramieniu, ujęty w dwa pilastry-przypory, zwieńczone daszkami ze sterczynami; drzwi 2-skrzydłowe, prostokątne, drewniane, ramowo-płycinowe, z płaską dekoracją w formie czworoliści w płycinach; ostrołukowe nadświetle z dekoracją maswerkową i witrażową (motyw krzyża łacińskiego). Wejście tylne, także osiowe, osłonięte małym, skromnym, drewnianym gankiem; otwór prostokątny, drzwi jednoskrzydłowe, ramowo-płycinowe.

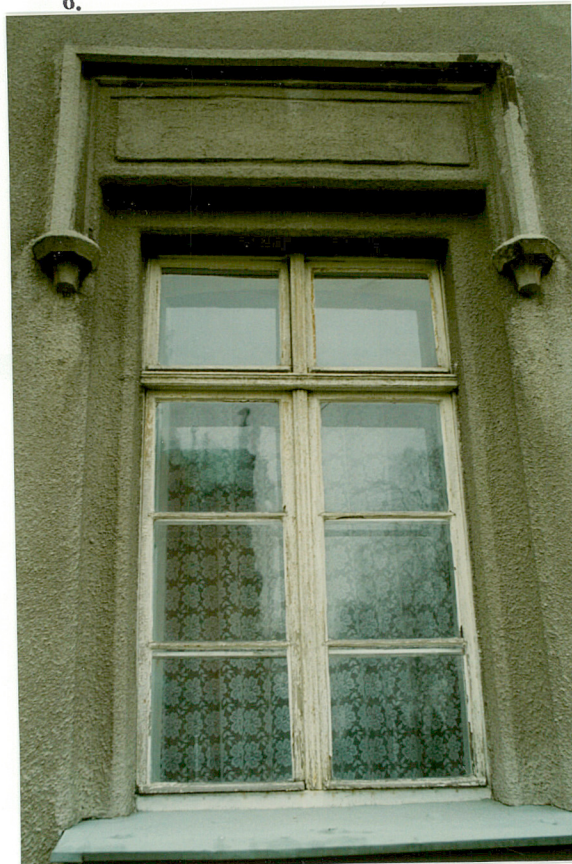
6.

Otwory. *Otwory okienne* ujednolicone w obu kond. (w przyziemiu nieco smuklejsze); wszystkie prostokątne, nieduże, smukłe, ze zwieńczeniem w formie prostokątnych płycin i, załamanych pod kątem prostym na krańcach, odcinków gzymsu nadokiennego; otwory umieszczone we wnękach, których krawędzie wgłębione półwałkowato; okna w konstrukcji skrzynkowej, 2-skrzydłowe, ze ślemieniem przechodzącym w krzyżu pozornym, podłemie 2-poziomowe, dzielone szczeblinami pojedynczymi. Środkowe okno fasady wyróżnione bogatszą dekoracją - nad gzymsiem nadokiennym stylizowany ornament lisciasty, ujmujący krzyż łaćski z trójlistnymi zakończeniami ramion. Szczyty obu kond. bocznych przeprute małymi okienkami prostokątnymi, w większości zamkniętymi ostrołukowo (poza, prosto zamkniętymi okienkami, flankującymi największe okno środkowe szczytu wsch. i środkowym, współcześnie przerobionym okienkiem szczytu zach., które w kształcie kwadratu); okienko środkowe szczytu wsch., 2-dzielne, ze stylizowaną drewnianą dekoracją maswerkową; okienka krosnowe (zach., współczesne, zespolone), jednoskrzydłowe,

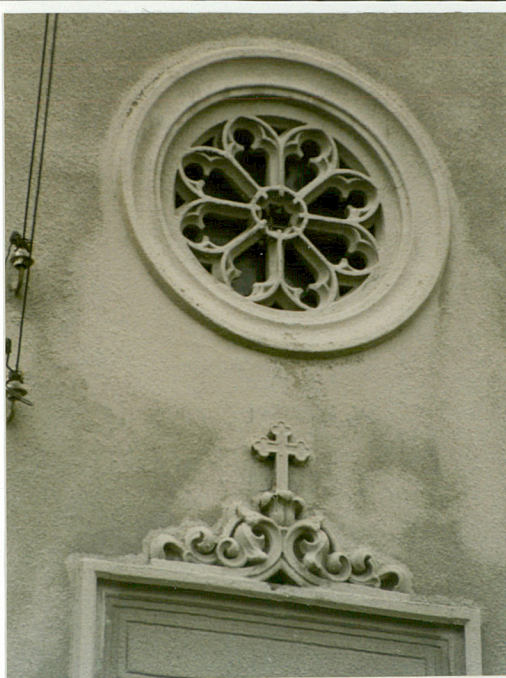
8.

ze szczeblikami pojedynczymi. W szczycie fasady maswerkowa rozeta; w przeciwległym szczycie okulus z krosnowym okienkiem, dzielonym szczeblikami promieniście. Otwory okienne tylnej elewacji pozbawione dekoracji; . otwór wejściowy flankują dwa małe, prostokątne okienka krosnowe.

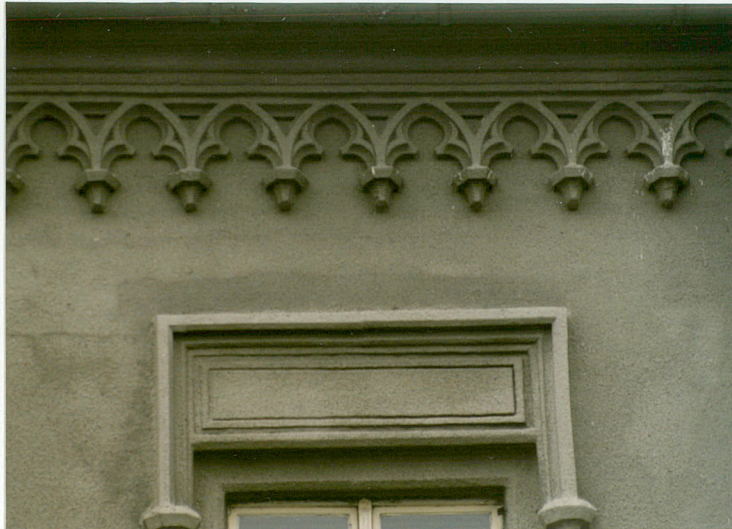
9.

Budowa trwała w l. 1863-68. Wraz z kościołem wybudowano w tym samym czasie plebanie i kaplicę cmentarną. Wszystkie te obiekty, powiązane funkcjonalnie i stylowo, tworzą jednolity zespół budowli neogotyckich. Najskromniejsza z nich plebania reprezentuje w wystroju elewacji wiele elementów neogot. (fryz arkadkowy, załamane pod kątem prostym odcinki gzymsów nadokiennych, rozeta, kwiatony).

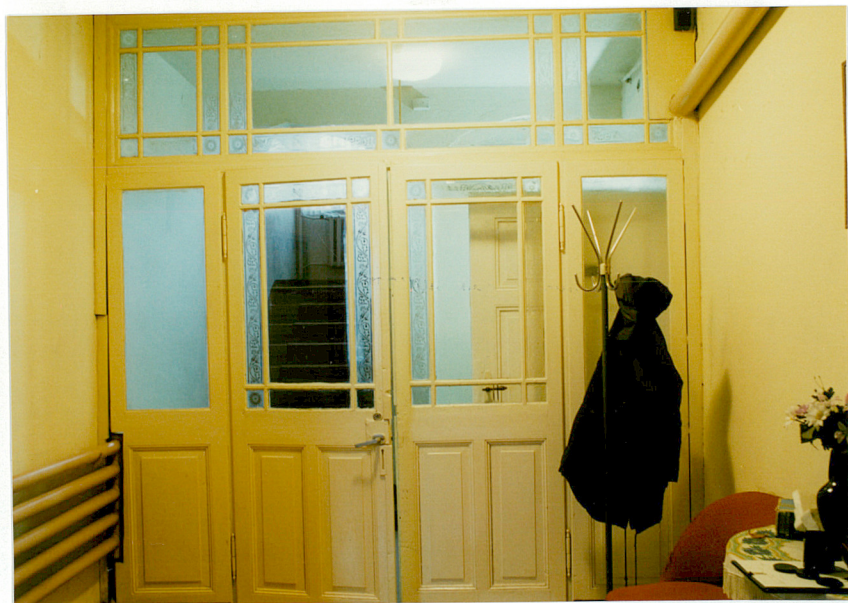
11.

Otwory drzwiowe wewnętrzne. Pd. część sieni oddzielona od pn. drewnianym, przeszklonym przepierzeniem, w nim 2-skrzydłowe, szerokie drzwi ramowo-płycinowe, przeszklone w górnych częściach skrzydeł, ze szczeblikami, tworzącymi pas obramiający, w którym szkło matowione, dekorowane ornamentem roślinnym (taki sam motyw dekoracyjny w górnej, przeszklonej części przepierzenia). Do pozostałych pomieszczeń plebanii prowadzą jednoskrzydłowe drewniane drzwi ramowo-płycinowe, w prostokątnych, typowych obramieniach.
