Nr

KOŚCIÓŁ EWANGELICKI,
OBECNIE RZYMSKOKATOLICKI, POMOCNICZY P.W. KRZYŻA ŚWIĘTEGO

1910–1911

MIĘDZYGÓRZE

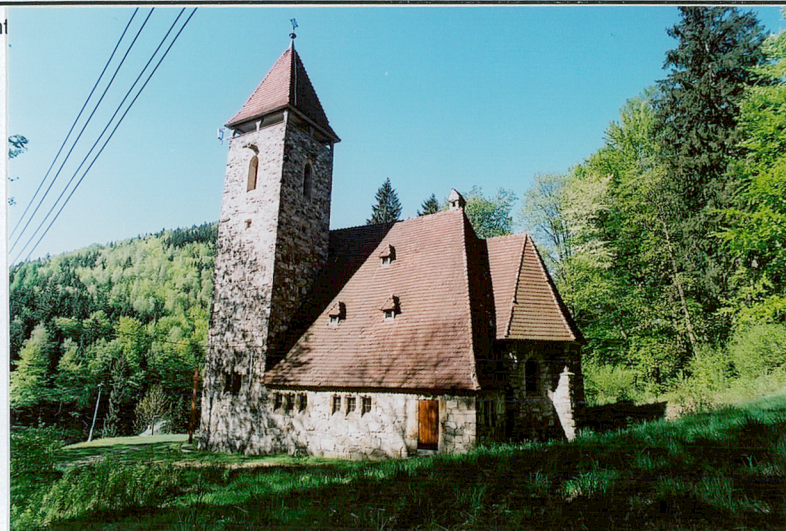
1. Kościół, widok od południowego wschodu.
2. Rzut poziomy przyziemia kościoła
3. Plan orientacyjny, reprodukcja mapy w skali 1: 10 000.
4. Plan sytuacyjny, reprodukcja rysunku w skali: 1: 2500.

I tak w największym stopniu odniesiono się ogólnie do architektury romańskiej. W nawiązaniu do niej zaakcentowano dominację muru nad otworami. (il. 1, 16–18) Wyeksponowano w murze arkady podcieniowego przedsionka ko-

Kościół nie orientowany. Podpiwniczony pod zachodnią przybudówką prezbiterium i pod poziomem ziemnej platformy. Bryła kościoła dość zwarta. (il. 1, 5, 13, 14, 18) Nawy i przybudówki niskie, prezbiterium i przedsionek przy froncie kościoła wyższe. Korpus kościoła zawierający prezbiterium, nawy, podcieniowy przedsionek i przybudówki nakryty jednym wysokim dachem, trójspadowym (ze stromą trzecią połacią na styku nawy i prezbiterium).

Od wschodu i zachodu elewacje prezbiterium zasłonięte przez przybudówki. Wi-doczne tylko zamknięcie prezbiterium z przyporami, licowane rustyką. Zewnętrzna część nisz okiennych wykonana z obrobionych kamieni, a obramienie okienne — z rustyki. Nad przyporami nadbudowane, murowane wsporniki wysuniętego, odeskowanego od spodu, okapu dachu (il. 1, 13–16).

We wschodniej ścianie korpusu dwie grupy małych, prostokątnych okien nawy bocznej, rozmieszczonych pod okapem, zestawionych po trzy, obramionych jak prostokątne okna w elewacji frontowej. (il. 1) Ponadto w elewacji przepruty prostokątny otwór wejściowy do zakrystii, ujęty rustykowym obramieniem ze sfazowanymi węgarami oraz z nadprożem podciętym w formie trójliscia. Elewacja osłonięta wysuniętym okapem dachu. Zachodnia elewacja korpusu (elewacja nawy głównej) pokryta rustyką, przepruta trzema ostrołucznymi oknami z rustykowymi obramieniami, osłonięta wysuniętym okapem dachu.

Elewacje z oknami w osiach, pokryte rustyką. (il. 1, 5, 13, 18) W elewacji frontowej trzonu wieży w drugiej i trzeciej kondygnacji małe, prostokątne okna w rustykowych obramieniach, w czwartej kondygnacji podobnie obramione, ostrołuczne okno izby dzwonowej. W elewacji wschodniej para prostokątnych okien przyziemi (w obramieniu jak okna we frontowej elewacji kościoła), w trzeciej kondygnacji pojedyncze okno prostokątne, a wyżej ostrołuczne okno izby dzwonowej. W północnej elewacji wieży przeprute, obramione rustyką okna w kondygnacjach trzeciej i czwartej, a w elewacji zachodniej — wyprute tylko okno izby dzwonowej. Nad wszystkimi oknami izby dzwonowej umieszczono kamienne rzygacze. Wieżę zwieńczono piątą kondygnacją, ażurową, w formie galerii o konstrukcji szkieletowej, złożonej z podwaliny, słupów z zastrzałami oraz oczepu, na którym umocowano konstrukcję namiotowego hełmu. Podstawa hełmu szersza od szkieletowej konstrukcji galerii wieży osłania ją jak wysunięty okap. (il. 21)

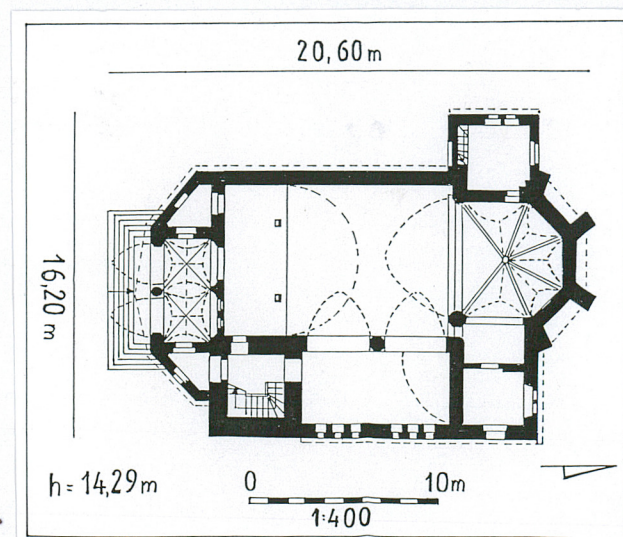
2.

Rzut kształtowany addycyjnie. Prezbiterium wyodrębnione, jednoprzęsłowe, zamknięte trójbocznie, poszerzone od wschodu, od strony zakrystii o prostokątny aneks (il. 2) Otwarte (poprzez łuk tęczy) ku prostokątnej, nawie głównej z drewnianym, chórem muzycznym. Korpus kościoła dwunawowy, ze wspomnianą powyżej nawą główną oraz z jedną nawą boczną (od wschodu), krótszą od głównej od południa. Na osi nawy bocznej i na południe od niej usytuowana czworoboczna w rzucie wieża współtworząca front kościoła wzniesiony na planie pięcioboku (z przedsionkiem i dwoma aneksami). Ponadto przy prezbiterium dwie prostokątne w rzucie przybudówki, w przyziemiu wschodniej — zakrystia, w przyziemiu zachodniej — lokalność gospodarcza. Prezbiterium (bez zamknięcia), zakrystia i obie nawy zawarte w obrysie prostokąta. Rzut kształtowany swobodnie, z tendencją do akcentowania asymetrii.

Rzut i bryłę kościoła skomponowano nowocześnie i swobodnie. Rzut ukształtowano z wyraźną tendencją do geometryzacji i ujednolicenia zarysu oraz — do akcentowania asymetrii. (il. 2) Operowano głównie formą prostokąta, kątem prostym, rzadziej figurami wielobocznymi. Podobne tendencje wystąpiły w ujęciu bryły kościoła, znacznie przestrzennie ujednoliconej głównie poprzez formę dachu, ożywionej asymetrycznie usytuowaną wieżą.

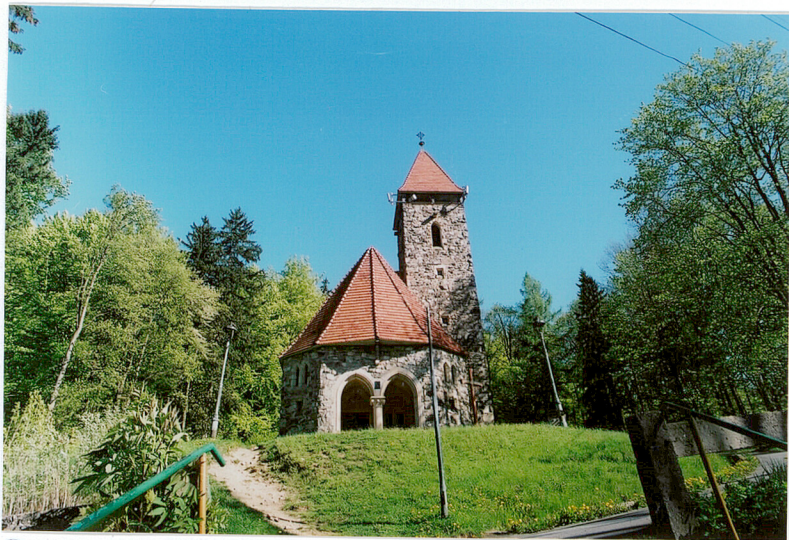
5. Kościół, widok od południa.
6. Podcieniowy przedsionek we frontowej partii kościoła, widok od południa.
7. Wnętrze podcieniowego przedsionka we frontowej partii kościoła, widok ku zachodowi.

Dach ten połączony z trójspadowym dachem przedsionka, pulpitowym dachem zachodniej przybudówki przy prezbiterium oraz z trójpołaciowym dachem nad zamknięciem prezbiterium. W wyniku połączenia dachu korpusu i dachu nad zamknięciem prezbiterium zaznacza się asymetryczna kompozycja dachu, z widocznym przesunięciem kalenic. Wieża usytuowana asymetrycznie przy froncie kościoła, pięciokondygnacyjowa. Na jej czwartej kondygnacji zlokalizowana izba dzwonowa, na piątej — galeria-prześwit. Wieża nakryta hełmem namiotowym. (il. 1, 5, 21)

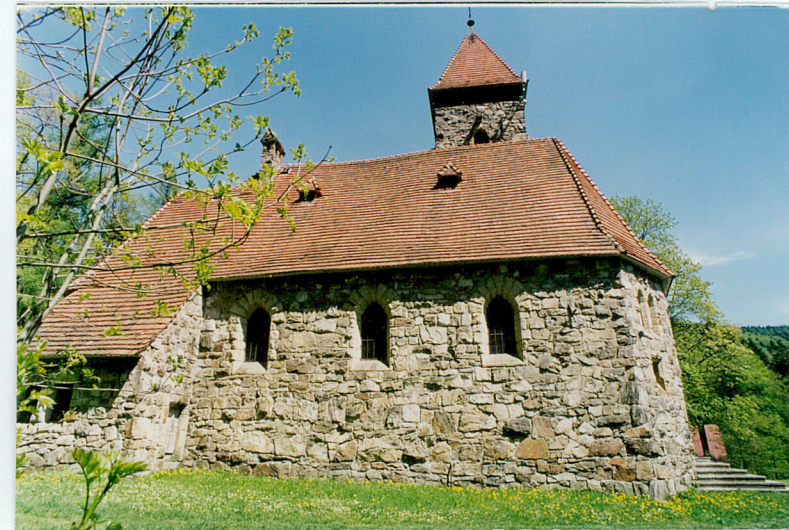
17

Wyodrębnia się tylko jedna przybudówka, zachodnia, gospodarcza przy prezbiterium, także mająca elewacje pokryte rustyką. W jej elewacjach północnej i południowej wypruto prostokątne otwory wejściowe (jeden współcześnie zamurowano), a w elewacji zachodniej — parę prostokątnych okien. Wszystkie te otwory ujęto obramieniami, jak prostokątne okna we frontowej elewacji kościoła. (il. 16)

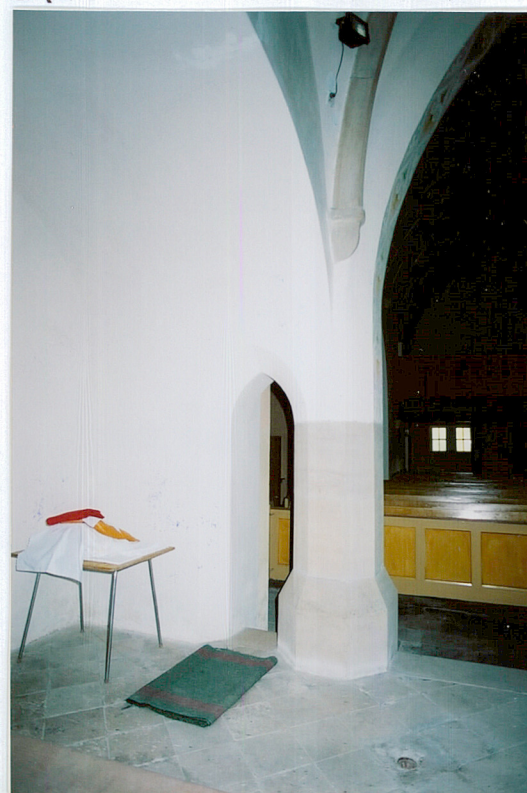
22.

Prezbiterium niższe od nawy głównej, w nieznacznym stopniu wyniesione powyżej jej poziomu, otwarte ku niej poprzez tęczę o łuku zaostrzonym. Łuk ten od zachodu podcięty. Od wschodu natomiast oparty na ośmiobocznym, kamiennym, krępy filarze stanowiącym „podporę” niewielkiego, wąskiego, ostrołucznego otworu w ścianie wschodniego aneksu prezbiterium. (il. 22, 24) Prezbiterium oświetlone przez trzy małe, ostrołuczne okna wyprute w bokach jego zamknięcia. Okna umieszczone w niszach dwustronnie rozglifionych. W zachodniej ścianie prezbiterium prostokątny otwór wejściowy do lokalności gospodarczej. Pomiedzy przesłem prezbiterium a jego wschodnim aneksem arkada o łuku pełnym. Prezbiterium nakryte sklepieniem żebrowym z nisko schodzącymi kamiennymi żebrowymi o prostym wklęsłym profilu, opartymi na kamiennych konsolach i zbiegającymi się w kolistym, kamiennym zworniku. Wysklepki dekoracyjnie podcięte w osi. (il. 23, 25) Z czasu budowy kościoła pochodzą dekoracyjna polichromia sklepiennego zwornika oraz także może malowane obramienie łuku tęczowego. (il. 22)

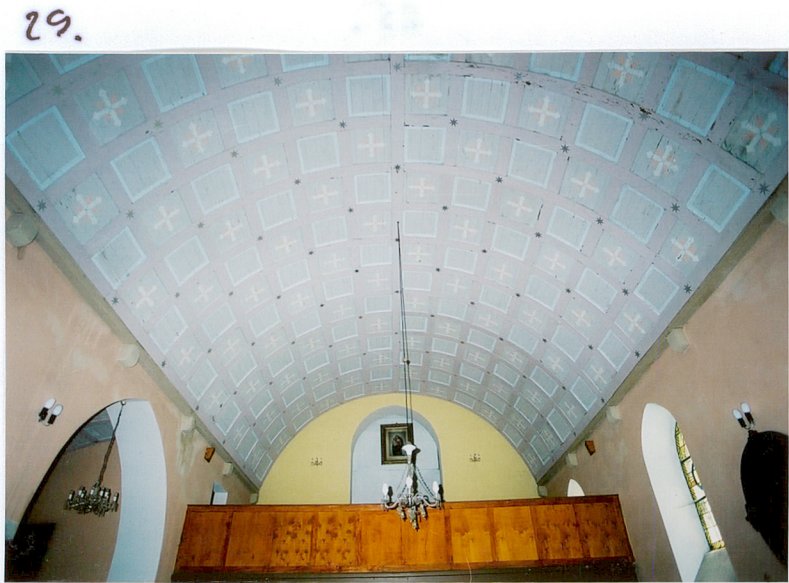
28. Kościół, nawa, strop chóru muzycznego i jego podpory.
29. Kościół, sklepienie nawy.

Z budownictwa nowożytnego, doby renesansu i baroku wzięto sklepienia krzyżowe oraz beczkowe, pozorne. Nawiązano do kasetonowej dekoracji stropów lub sklepień oraz do stylistyki barokowej stolarki (balustrada schodów na chór muzyczny). Odwołano się również do lokalnej sztuki ludowej projektując polichromię spodu chóru muzycznego. (il. 29, 33–34, 27–28)

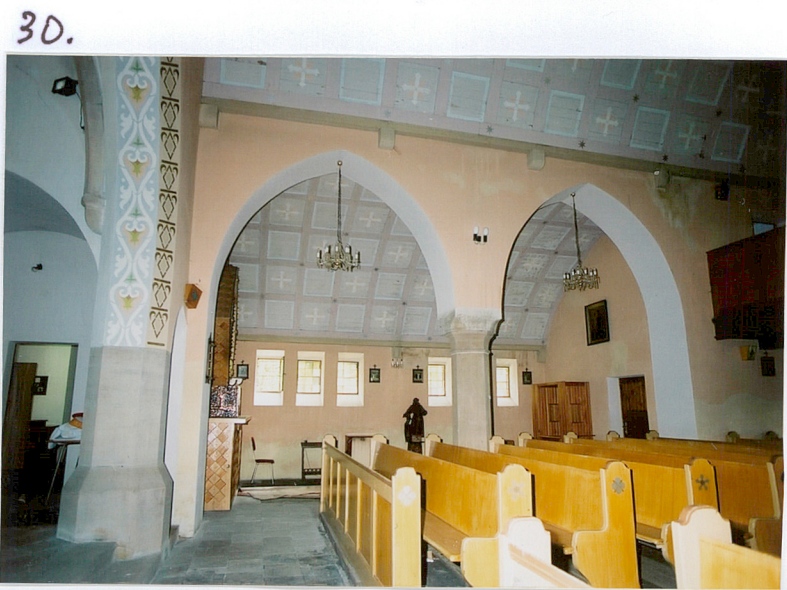
30.

Nawa boczna otwarta ku głównej dwiema arkadami, oświetlona dwoma grupami małych, prostokątnych okien zestawionych po trzy. Nawa nakryta półbezkowym sklepieniem pozornym, pseudokasetonowym, kształtowanym podobnie jak sklepienie nawy głównej. (il. 30–32)
