1. Obiekt

Budynek mieszkalny

2. Czas powstania
2 poł. XVIII w.3. Miejscowość **Dzierżonów** 1798
nr hipoteczny

4. Adres **Dzierżonów**
ul. Ząbkowicka 8
nr hipoteczny5. Przynależność administracyjna
województwo **wałbrzyskie**
gmina **pow. Dzierżonów**6. Poprzednie nazwy miejscowości
Reichenbach7. Przynależność administracyjna
przed 1.VI.1975
województwo **wrocławskie**
powiat8. Właściciel i jego adres
skarb Państwa9. Użytkownik i jego adres
**sklep papierniczy WPHiW i
prywatni lokatorzy**

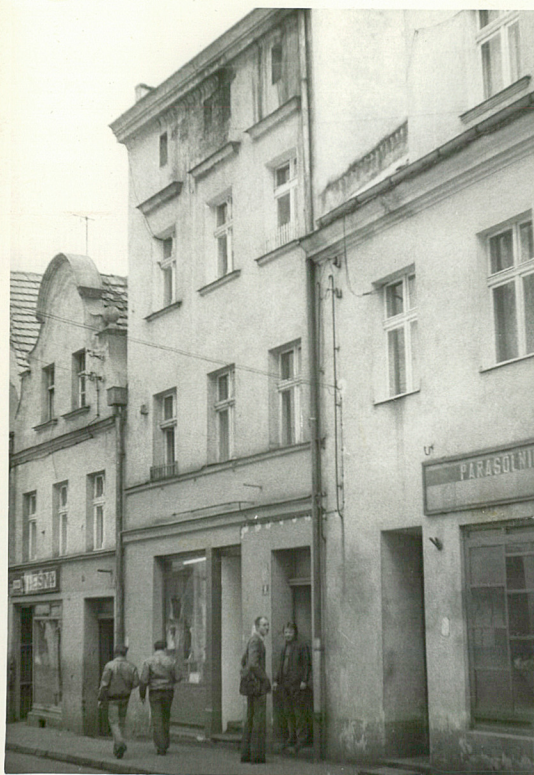
11. Zdjęcie, plan sytuacyjny, rzuty

Dom znajduje się przy ul. Ząbkowickiej, w jej pd pierzei. Stoi na terenie płaskim, w zabudowie szeregowej, przy ruchliwej ulicy. Budynek konstrukcji murowej, częściowo podpiwniczony. Piwnice kamienne. Wyższe kondygnacje posiadają ściany z cegły pełnej na zaprawie wapiennej. Ściany działowe z cegły pełnej o konstrukcji ryglowej. Stropy drewniane, więźba dachowa drewniana, kryta dachówką karpiówką, podwójnie w łuskę.

Dom zbudowany jest na planie prostokąta o wym. 6,5 m x 11,5m na osi pn-pd. Dwutraktowy we wszystkich kondygnacjach, ma sień biegnącą przez całą długość budynku. W dalszym swym biegu sień poszerza się. Wszystkie kondygnacje mieszczą po dwa pokoje mieszkalne. Z sieni na wyższe piętra prowadzą schody drewniane z balustradą, dwubiegowe, powrotne.

Z zewnątrz budynek ma kształt stojącego prostopadłościanu nakrytego dwuspadowym dachem, poprzecznie ustawionym do osi, Fasada od strony ulicy Ząbkowickiej jest czterokondygnacyjowa, trzyosiowa. Parter, mieszczący witrynę sklepową i gł. wejście, oddziela od wyższej kondygnacji gzyms i wieńczący go kolejny gzyms, stanowiący parapet okien pierwszego piętra. Wszystkie otwory okienne są prostokątne, bez opasek, z szerokimi ławami podokiennymi.

14. Kubatura 1162 m ³	15. Powierzchnia użytkowa pow. mieszk. 86 m ² pow. lokalu 43 m ²	16. Przeznaczenie pierwotne budynek mieszkalno-usługowy	17. Użytkowanie obecne budynek mieszkalno-usługowy
18. Prace budowlane i konserwatorskie, ich przebieg i dokumentacja Przewidziany na przyszły rok remont kapi- talny.		19. Stan zachowania (fundamenty, ściany zewnętrzne, ściany wewnętrzne, sklepienia, stropy, konstrukcje dachowe, pokrycie dachu, wyposażenie i instalacje) Ściany piwnic i parteru zawilgocone. Stropy osłabione. To samo schody i więźba dachowa oraz dachówki. Wszelkie instalacje zużyte.	
20. Najpilniejsze postulaty konserwatorskie wymiana tynków, stropów, więźby dachowej, dachówek i instalacji.
