1. Obiekt

KOŚCIÓŁ EWANGELICKI P.W. ŚWIĘTEJ TRÓJCY

KAMIENIEC ZĄBKOWICKI

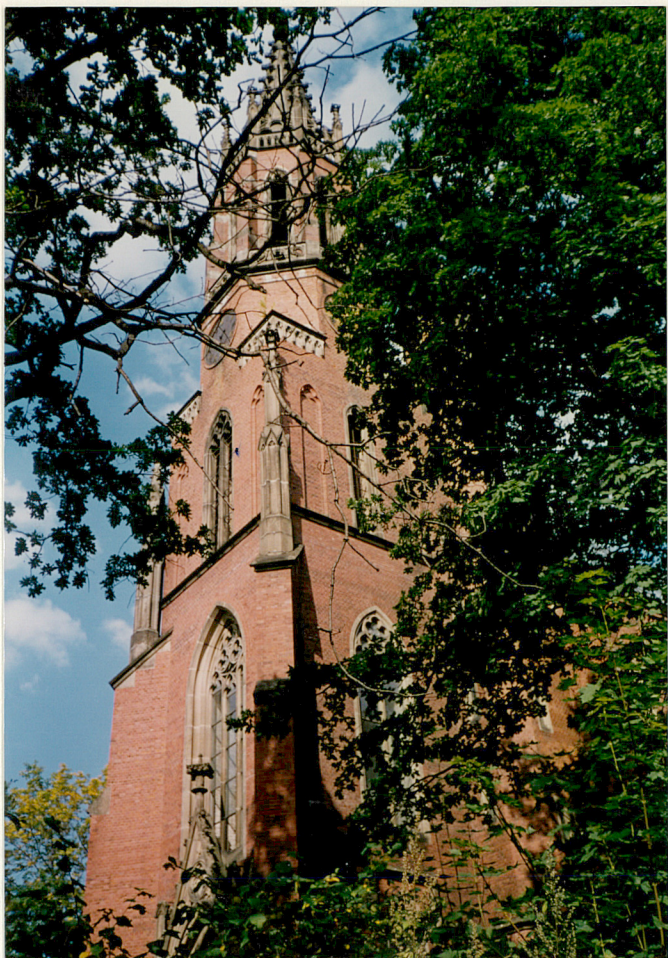
1. Wieża zachodnia od strony południowej.
2. Fasada wieżowa.
3. Połudn. zach. część elewacji południowej.
4. Połudn. ramię transeptu od północy.
5. Połudn. ramię transeptu od południa.

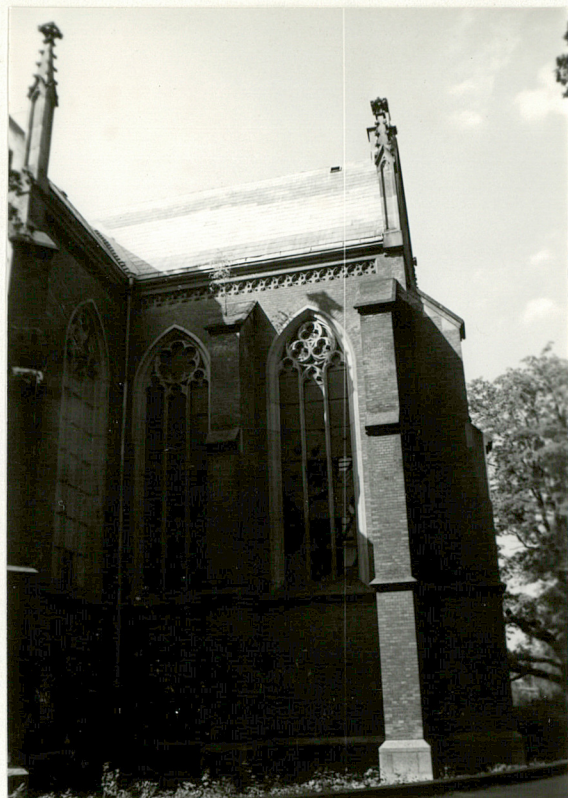
- 1. Prezbiterium od strony południowej.
- 2. Maswerk w prezbiterium.
- 3. Południowe ramię transeptu, strona zachodnia.
- 4. Kruchta południowa.

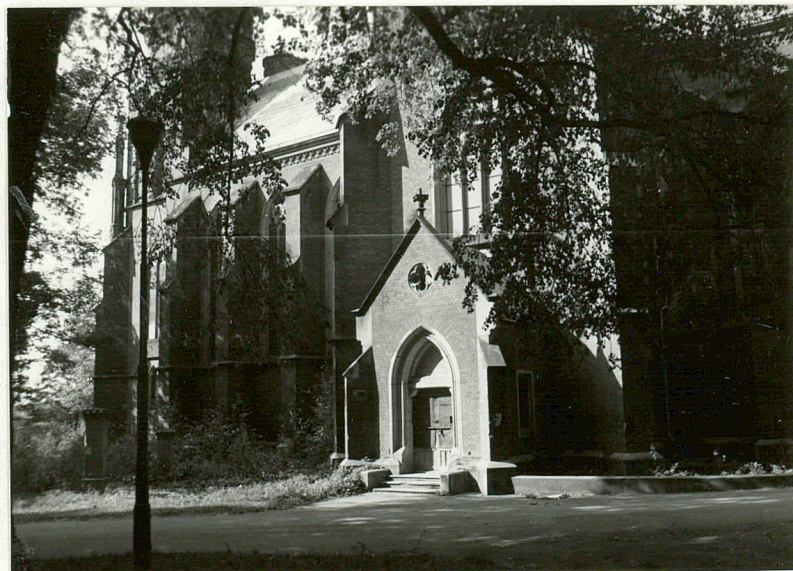
1. Widok na korpus kościoła od połudn.-wschodu.
2.3. Portal w kruchcie południowej.

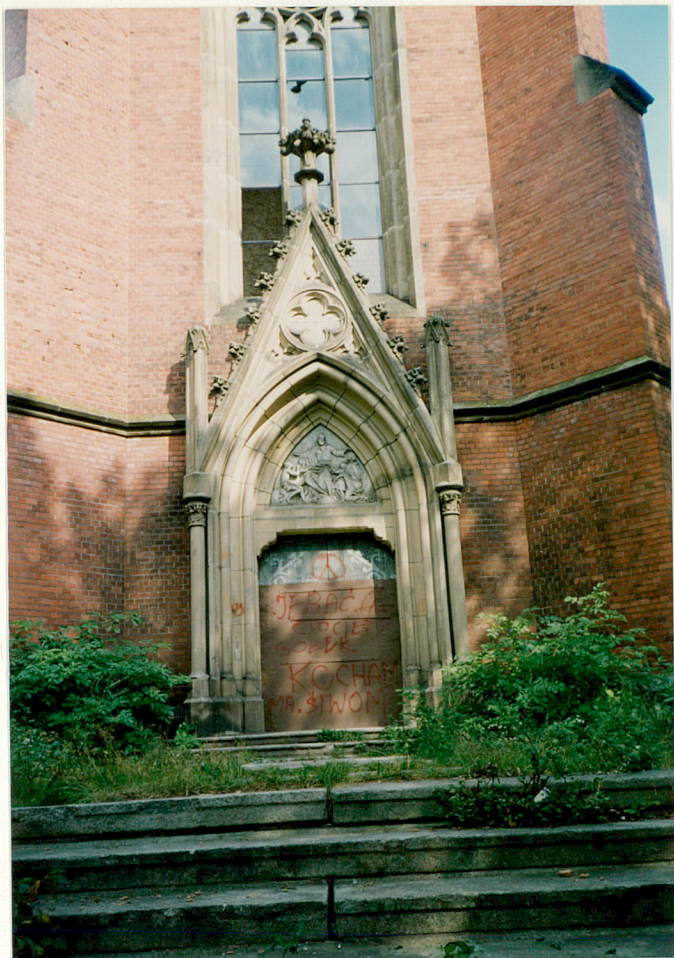
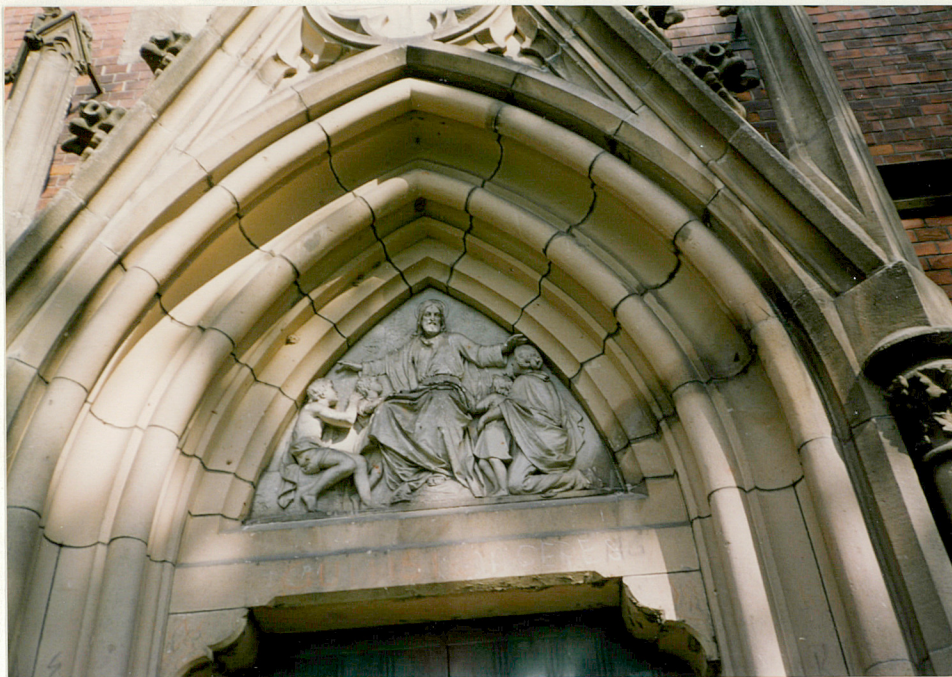
1.2. Portal główny (w wieży zachodniej) .
3. Tympanon w portalu głównym .
