# KARTA EWIDENCYJNA ZABYTKU NIERUCHOMEGO WPISANEGO DO REJESTRU ZABYTEKÓW

WITKÓW ŚLĄSKI

KAPLICA MSZALNA P.W. ŚW. ANNY

58-373 Witków Śląski nr 23 A  
nr ewidencyjny działki 27

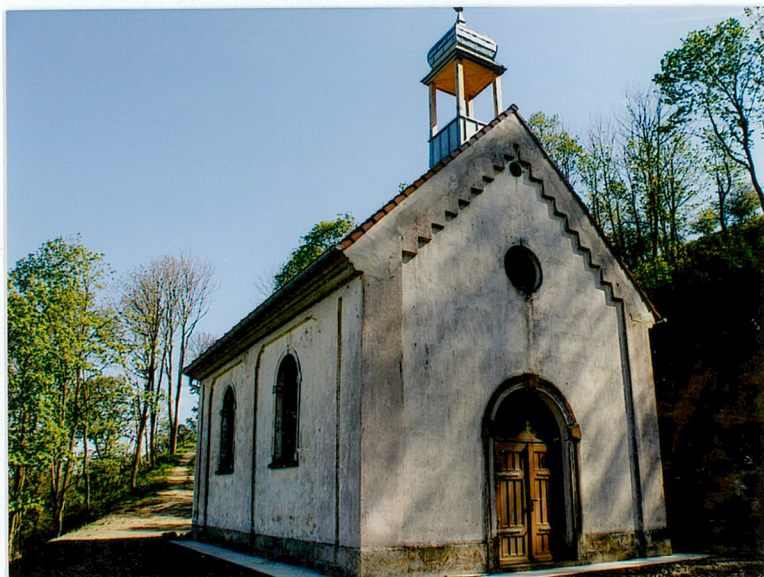
1. Widok ogólny od strony pn.- zach. – pn.- wsch.

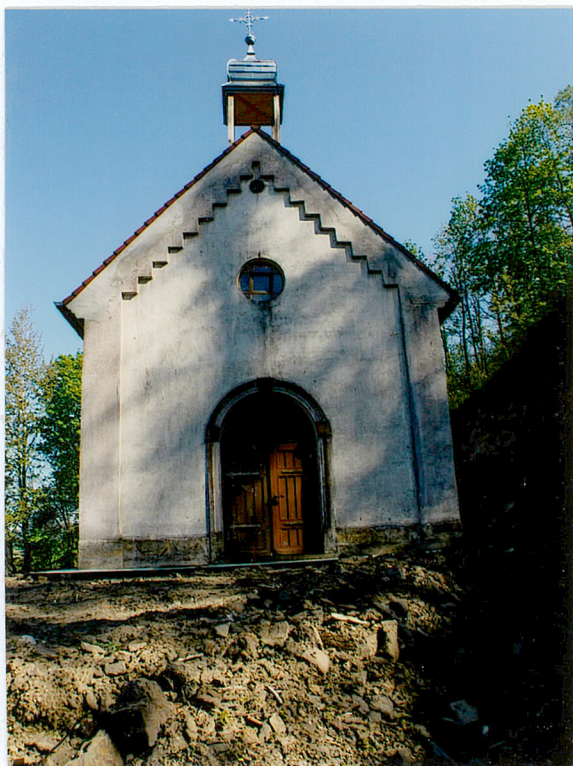
**Fasada pn.- zach.,** 1-osiowa, jednokondygnacyjna, zwieńczona trójkątnym szczytem, symetryczna. Elewacja ujęta w narożne lizeny. Szczyt ujęty gzymsem schodkowym.

W przyziemiu otwór wejścia umieszczony na osi, prostokątny, zamknięty półkoliście u góry, obrobiony profilowaną opaską z kluczami w formie trapezu z piaskowca. Nad wejściem znajduje się stosunkowo duży okrągły otwór okienny i powyżej na osi mniejszy okrągły okulus.

2. Fasada pn.- zach.

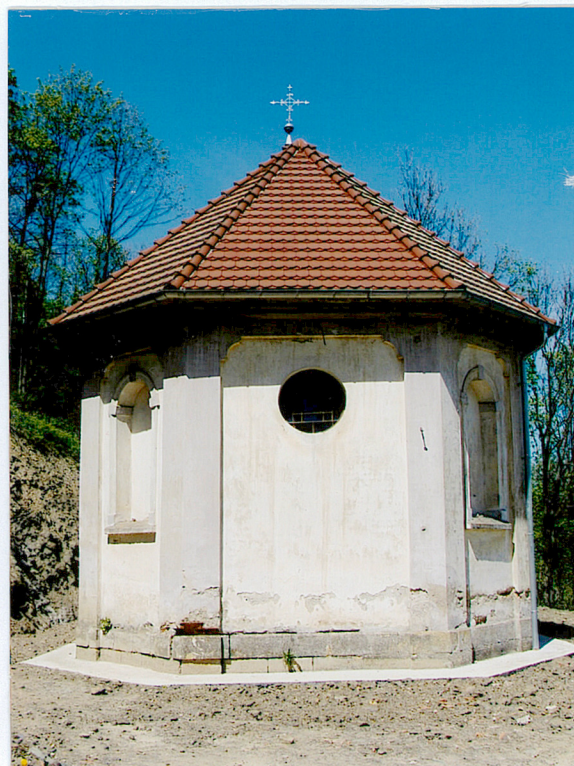
**Elewacja pd.- wsch. - absydy,** 3-osiowa, trzykrotnie gięta, jednokondygnacyjna, zamknięta okapem dachu, symetryczna. Ściany absydy ujęte lizenami. Okrągły otwór okienny na osi umieszczony w prostokątnej wgłębnej płycinie o profilu wklęsło - wypukłym, pomiędzy narożnymi lizenami i sięga nieco poniżej gzymsu koronującego. Analogiczna forma płycin i wystrój w skośnych węższych bocznych ścianach jak w ścianie środkowej z tym, że na 1- osiach od wsch. i zach. znajdują się prostokątne blendy, półkoliście zamknięte górą, w tynkowych profilowanych opaskach i z trapezowatymi kluczami z piaskowca.

3. Elewacja pd.- wsch.

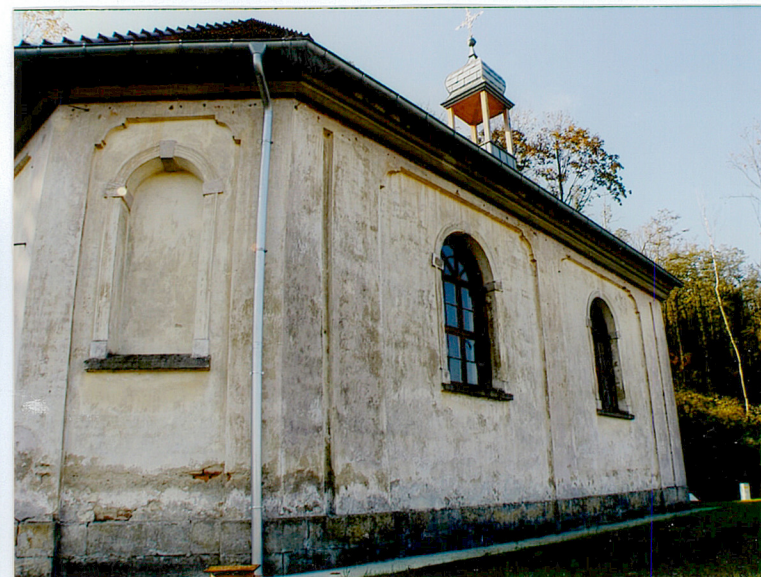
**Elewacja boczna pn.- wsch.,** symetryczna, dwuosiowa, jednokondygnacyjna, z prostokątnymi oknami, zamkniętymi półkoliście. Otwory okienne ujęte w profilowane opaski wyrobione w tynku i z trapezowatymi kluczami z piaskowca. Naroża zaakcentowane są podwójnymi lizenami i pojedynczą lizeną między oknami, wypełnione analogicznymi płycinami jak w ścianach absydy.

4. Elewacja boczna pn.- wsch.

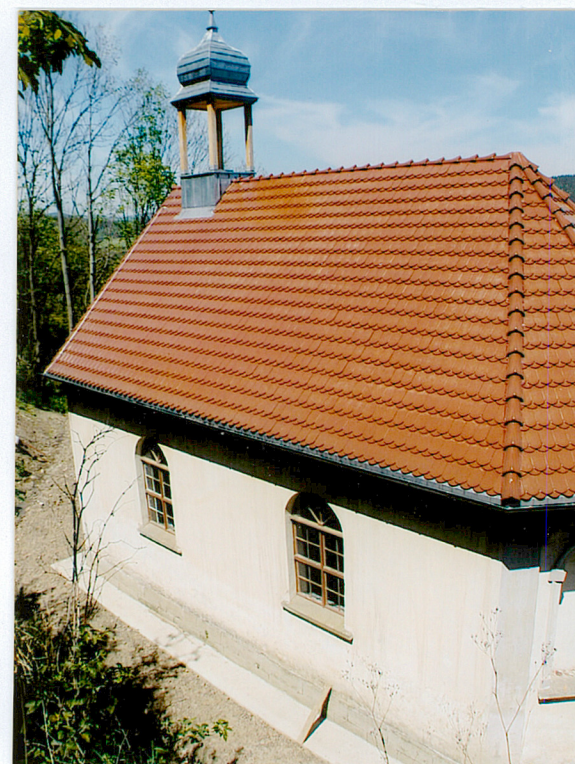
**Elewacja boczna pd.- zach.,** zakomponowana jako dwuczęściowa, jednokondygnacyjna. Część od pn. pozbawiona artykulacji lizenami. Otwory okienne pozbawione opasek.

5. Elewacja boczna pd.- zach.

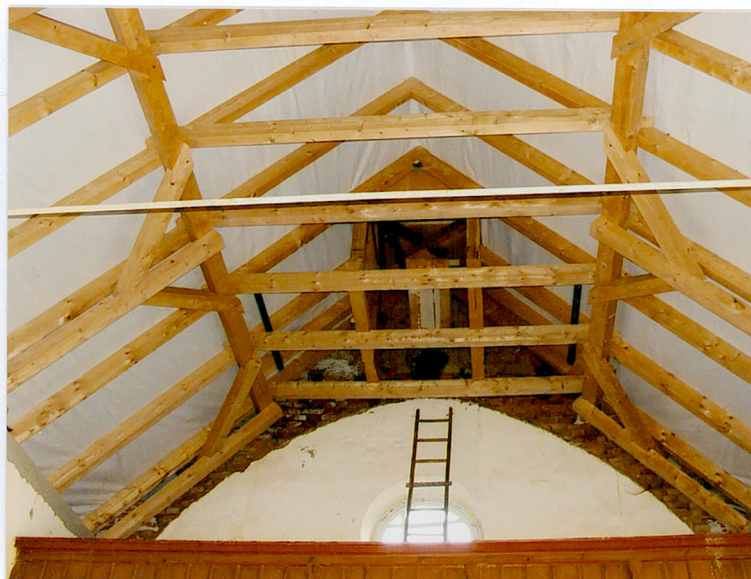
**Więźba dachowa** drewniana; dwuspadowa, krokwiowo - jętkowa z trójspadowym zamknięciem od pd.- wsch. i czworoboczną sygnaturką na kalenicy w pn. części połaci. Jętki łączą i usztywniają krokwie w połowie ich wysokości. Płatwie środkowe i stopowe spinają krokwie, podparte mieczami. W trójkątnej części umieszczone są ukośne krokwie.

7. Fragment więźby dachowej.

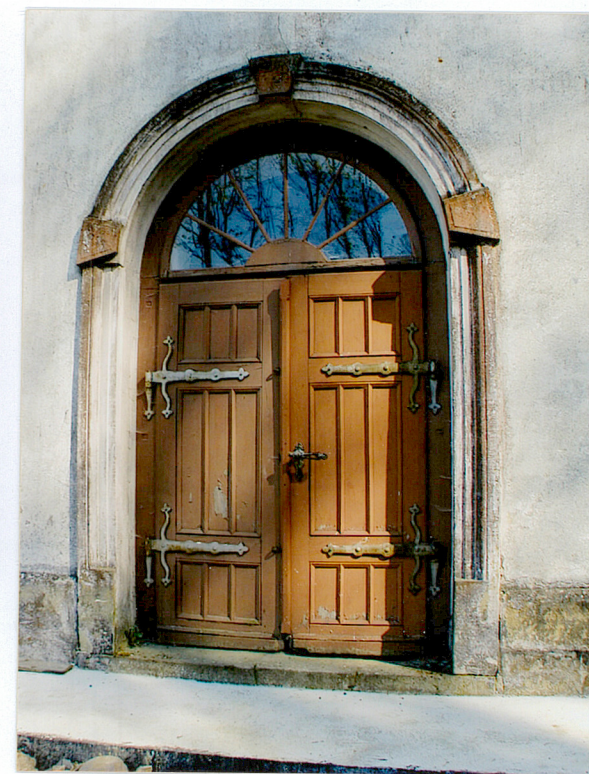
**Stolarka drzwiowa.** Drzwi wejścia w fasadzie pn.- zach. o prostym ościeżu i z przeszklonym nadświetlem o półkolistym zamknięciu; osadzone w drewnianej ościeznicy, drewniane - ramowo-płycinowe, dwuskrzydłowe, prawe, otwierane na zewnątrz. Nadświetle podzielone na sześć pól z drewnianymi, promieniście rozchodzącym się układzie szczeblin z części środkowej.

Skrzydła wypełnione lekko wgłębionymi płycinami, podzielone na sześć pól w kształcie prostokąta leżącego (narożne) i stojącego (środkowe) oraz w każdym z nich - pionowymi wąskimi listwami. Listwa przyrykowa prosta o lekko zaokrąglonych narożnikach, płasko zakończona.

Na zewnątrz okute na żelaznych zawiasach pasowych w formie stylizowanych pojedynczych trójlistków, nitowanej do desek, zawieszzone na hakach w ościeznicy, których zakończenie jest zwrócone w dół przybierając trójlistka jak w zawiasach. Szyldzik i klamka odlewane w mosiądzu ?. Szyldzik z odciskiem ornamentu okuciowego, w górnej części ozdobiony maszkaronem. Na główce klamki motyw dekoracyjny w formie maszkaronu. Zachowane żelazne haki, do nieistniejącego już dziś wrzeciądza.

Od wewnątrz deski spięte wąskimi listwami i żelazny wierzchni skrzynkowy zamek sprężynowy z klamką. Lewe skrzydło drzwi u dołu i na górze są wyposażone w żelazne zasuwki i zapadki ręczne.

8. Drzwi wejściowe w fasadzie pn.- zach.

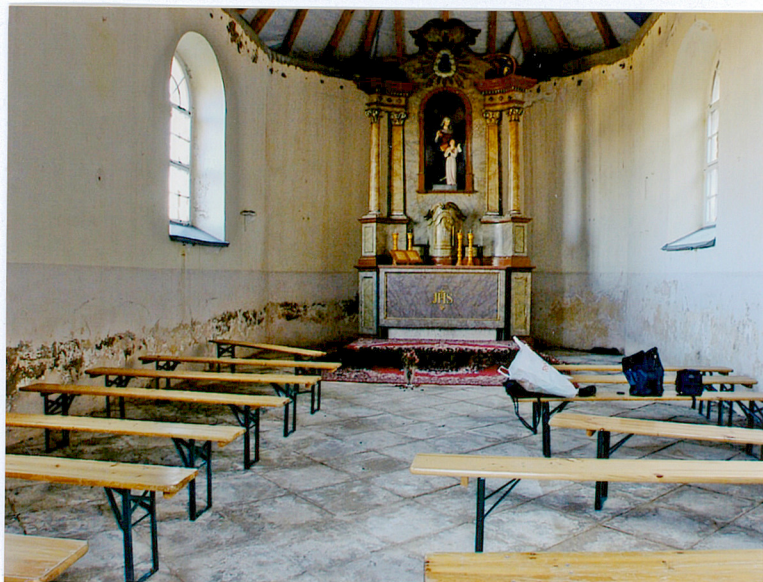
**WNĘTRZE.** Jednoprzestrzenne wnętrze otwiera się na trójbocznie zamkniętą absydę od pd.- wsch. Otwór wejścia na osi w fasadzie pn.- zach. o glifach prostych, okienne o glifach lekko rozszerzających się na zewnątrz. Okna ścian pn.- wsch. i pd.- zach. są wyposażone w parapety z blachy. Na osi absydy i empory okrągłe otwory okienne. Przestrzeń absydalna przed ołtarzem została zaakcentowana drewnianym szerokim podwyższeniem.

9. Widok wnętrza od wejścia do kaplicy.

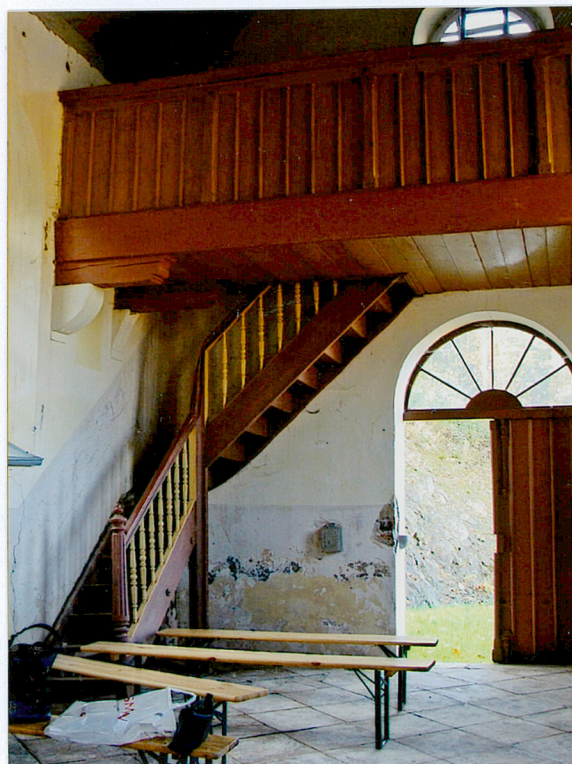
**Schody.** Schody wewnętrzne prowadzące na emporę z naroża zach. w przyziemiu wnętrza są drewniane, policzkowe, zabiegowe z jednostronną balustradą z tralek toczonych o profilowanym podchwycie wspartym na rzeźbionym słupku.

W części pn.- zach. drewniana empora przyścienna na szerokość wnętrza, o prostokątnym rzucie, wsparta na czterech parach przyściennych drewnianych, profilowanych i opracowanych rzeźbiarsko, wspornikach, naprzemiennie pomalowanych w kolorze białym i brązowym. Balustrada pełna, dekorowana półwałkami, zwieńczona prostym parapetem, pokryta brązową farbą olejną. Wąskie drewniane schody prowadzone z przyziemia kaplicy na emporę, umieszczone w narożniku zach., pokryte są brązową farbą olejną, w tym cokół i poręcz, zaś drewniane tralki pomalowane w kolorze jasnożółtym. Strefa więźby dachowej dostępna z empory współczesną drewnianą drabiną.

10. Empora /organowa/ i schody.

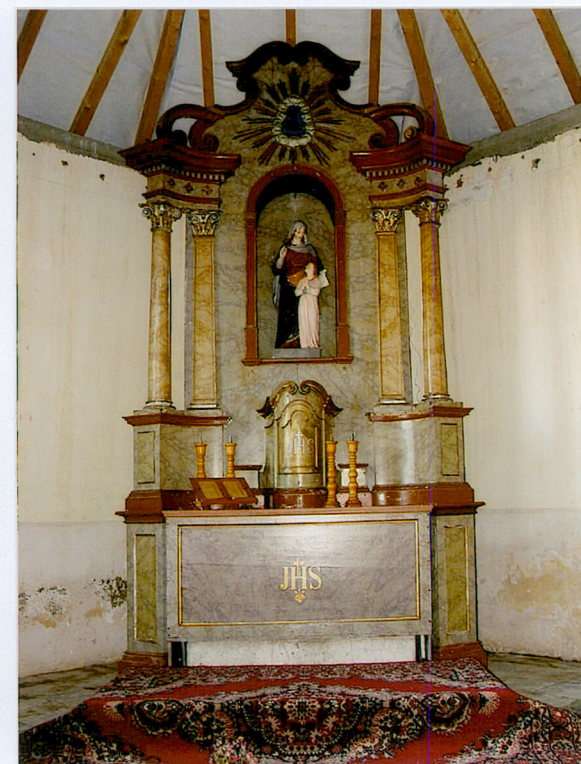
**WYPOSAŻENIE.** Wyposażenie wnętrza jest bardzo skromne; zachowały się dwa elementy: ołtarz i skarbonka. Ołtarz usytuowany w prezbiterium; neobarokowy pochodzący z przełomu XIX/XX w. Jest drewniany, jednokondygnacyjny, trójosiowy. Pokryty powłokami malarskimi imitującymi marmur. Para kolumn i pilastrów z elementami snycerki złożonymi i posrebrzonymi. Rzeźby: św. Anny i Najświętszej Marii Panny wykonane w barwnej polichromii.

11. Ołtarz w absydzie.
