1. Obiekt

KOŚCIÓŁ CMENTARNY, OB. FILIALNY  
P.W. PODWYŻSZENIA KRZYŻA ŚWIĘTEGO

D O M A S Z C Z Y N

1. Miejscowość, gmina, województwo <b>D O M A S Z C Z Y N</b> gm. Długoleka, woj. wrocławskie	2. Obiekt (nazwa jak w karcie) <b>KOŚCIÓŁ CMENTARNY, OB. FILIALNY P.W. PODWYŻSZENIA KRZYŻA ŚWIĘTEGO</b>	3. Zawartość wkładki (nazwa obiektu lub materiału uzupełniającego) C. d. tekstu rubryki nr 12 Historia i nr 13 Opis.
--	--	---

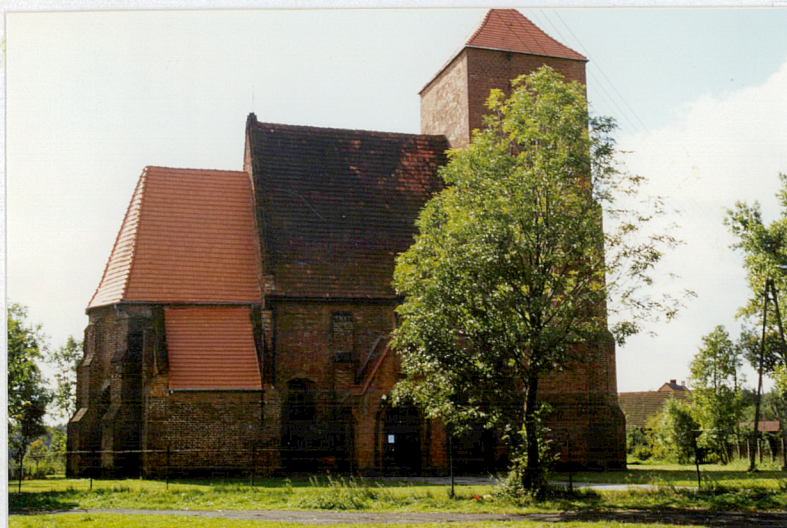
1. Widok ogólny od strony płn.-wsch.
2. Elewacja wschodnia prezbiterium.
3. Elewacja północna.
4. Elewacja południowa.
5. Wieża - elewacja zachodnia.
6. Elewacja płn. - kruchta zbudowana w 1858-59 r. (neogotyck).

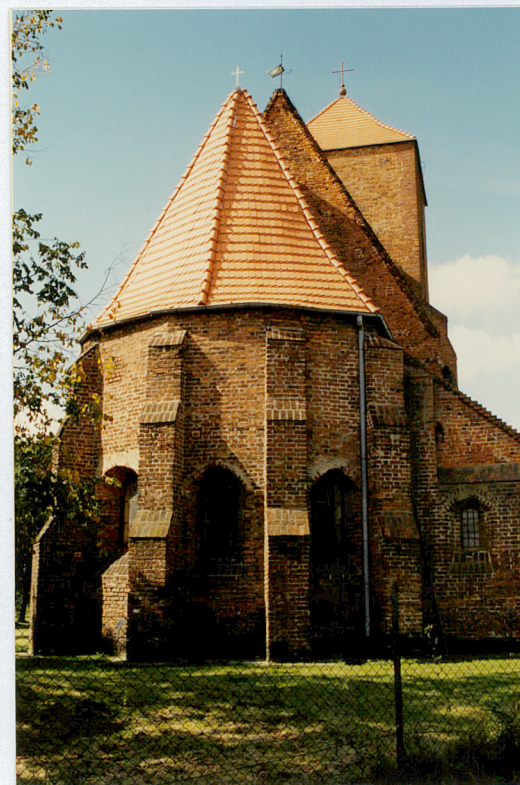
2.

**Elewacja wschodnia:** 3-osiowa z otworami okiennymi umieszczonymi w głębokich gładach, zamkniętymi łukami czteroodcinkowymi.

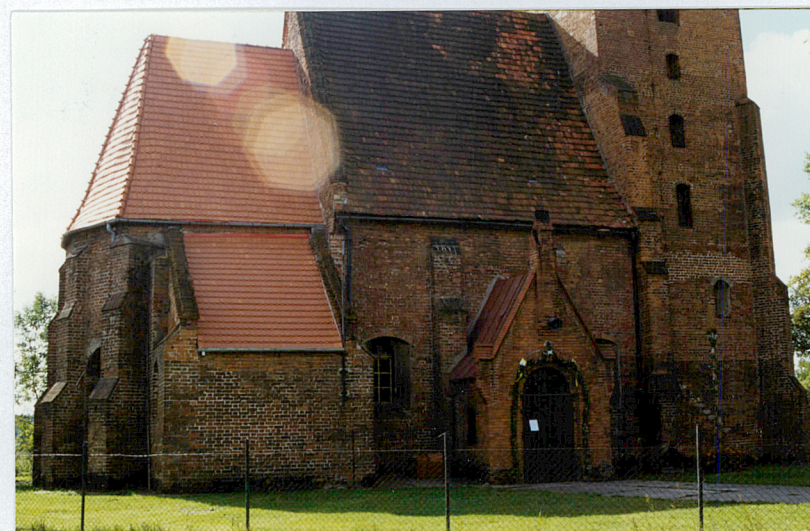
3.

**Elewacja północna:** bez otworów okiennych; zasłonięta bryłą zakrystii.

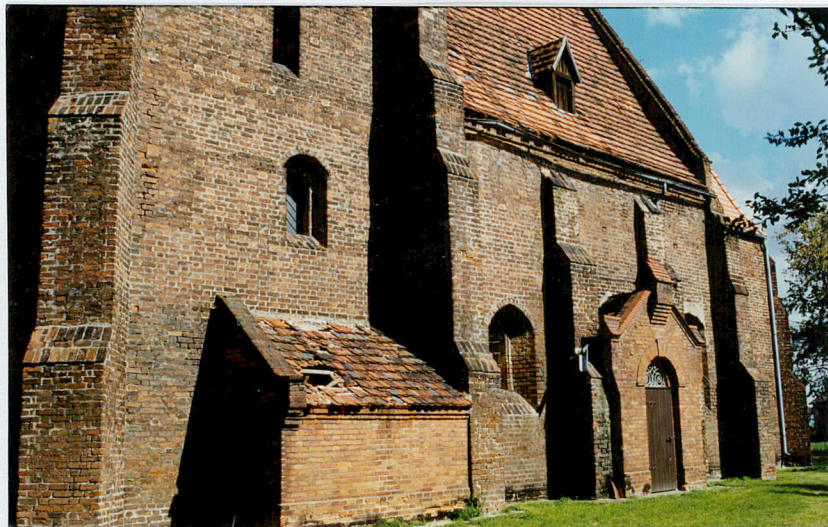
4.

**Elewacja południowa:** 1-osiowa, z niesymetrycznie umieszczonym otworem okiennym zamkniętym łukiem czteroodcinkowym.

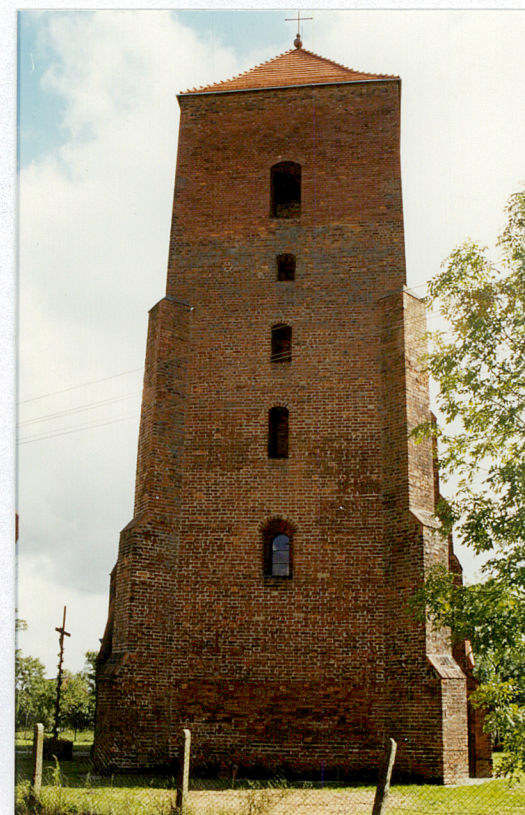
5.

**Wieża:** czworoboczna, sześciokondygnacyjna, o narożach wzmocnionych trójuskokowymi szkarpami i o 1-osiowych elewacjach. Otwory okienne prostokątne o różnej wielkości, zamknięte łukiem odcinkowym.

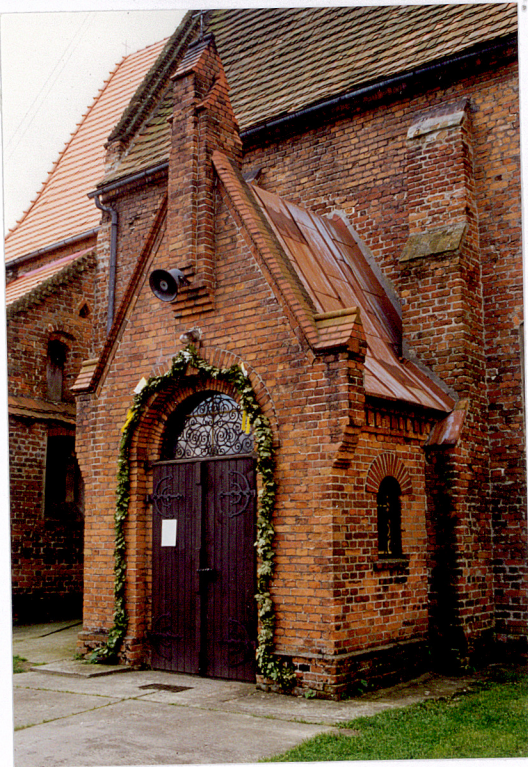
6.

**Elewacja północna:** jednoosiowa, z centralnie umieszczonym, uskokowo ukształtowanym otworem wejściowym zamkniętym łukiem pełnym dodatkowo zaakcentowany układem ceglanych kłinców. Zwieńczona trójkątnym szczytem zaakcentowanym w osi i po bokach uskokowymi, sterczynami nakrytymi 2-spadowymi daszkami.

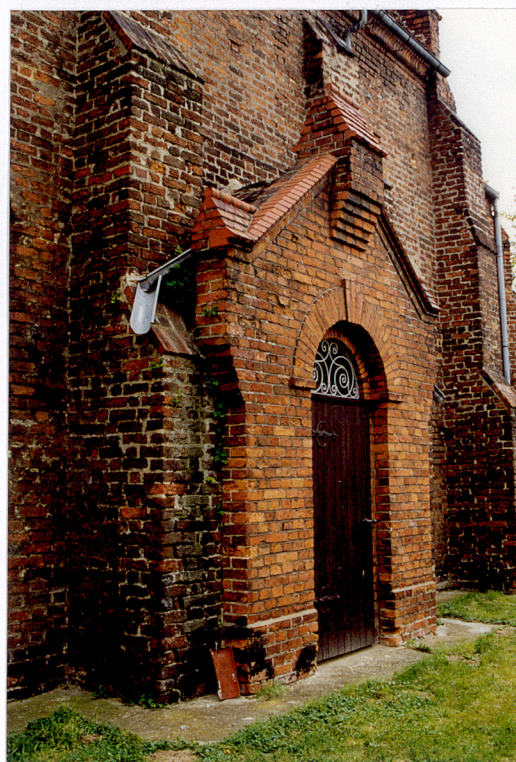
**Kruchta południowa:** płytsza od północnej mieszcząca się w rozstawie przypor. Elewacja frontowa jak w kruchcie północnej, z niższą sterczyną umieszczoną w osi.

7. Elewacja płd. - kruchta zbudowana w 1858-59 r. (neogotyck).
8. Elewacja płd. - dobudówka przy wieży z 1858-59 r.
9. Otwór okienny w elewacji płd. nawy.

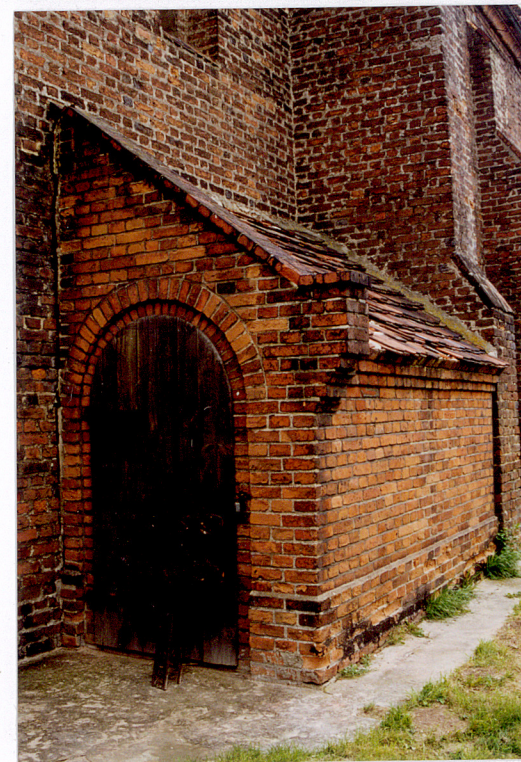
8.

**Przybudówka przy wieży:** rozwiązana na rzucie niewielkiego prostokąta, nakryta dachem pulpitowym. W ścianie południowej - bez otworów okiennych; w ścianie zachodniej z centralnie umieszczonym prostokątnym, zamkniętym łukiem pełnym otworem wejściowym.

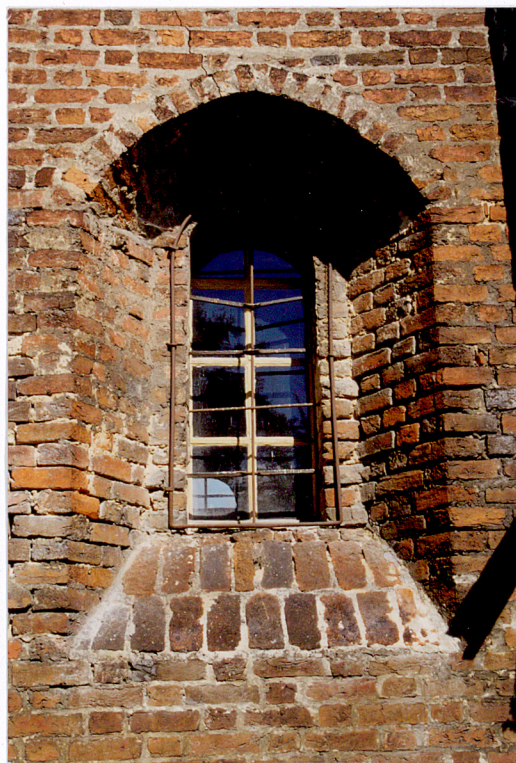
9.

kach umieszczone w głębokich gładach otwory okienne zamknięte łukami odcinkowymi.

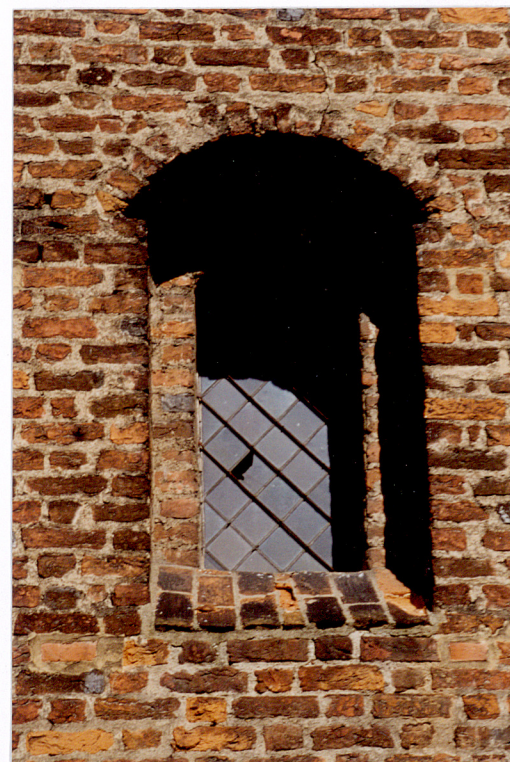
W elewacji płu. i pld. dodatkowe, asymetrycznie umieszczone w 2 kondygnacji wieży otwory okienne. W elewacji płu. otwór zamknięty łukiem czteroodcinkowym.

10. Otwór okienny w elewacji płd. wieży.
11. Otwór okienny w wyższych kondygnacjach wieży.
12. Typowy otwór okienny w wyższych kondygnacjach wieży.
13. Otwór okienny w zakrystii (elewacja wsch.).

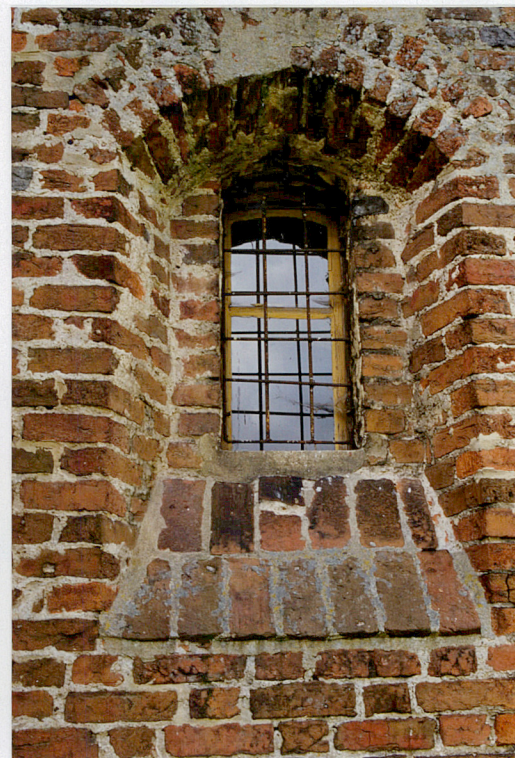
13.

**Zakrystia:** elewacje wschodnia i zachodnia 1-osiowe, z otworami okiennymi: wschodnia z otworem zamkniętym łukiem czteroodcinkowym; zachodnia z otworem zamkniętym łukiem odcinkowym, nad którym w partii poddasza wydzielonej obdaszkiem drugi otwór okienny w uskokowym obramieniu, zamknięty łukiem odcinkowym.

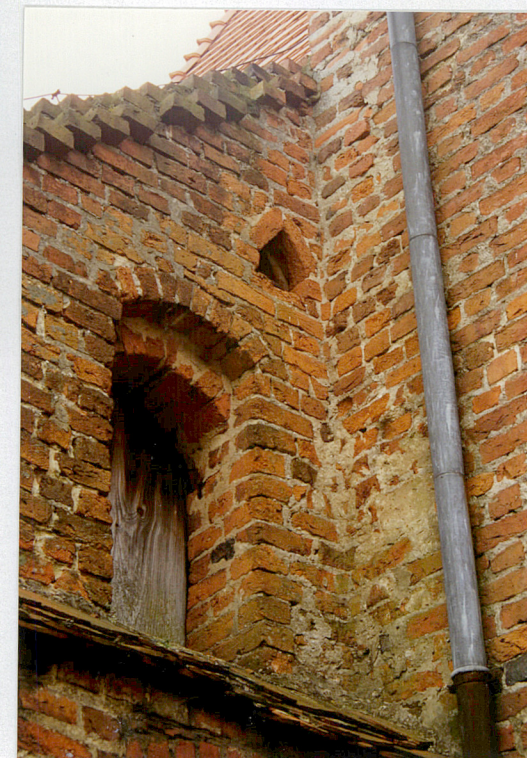
14. Otwór okienny w XIX w. nadbudówce zakrystii (widok od str. zachodniej).
15. Otwór wejściowy z zakrystii do prezbiterium.
16. Otwór wejściowy z nawy do płd. kruchty.

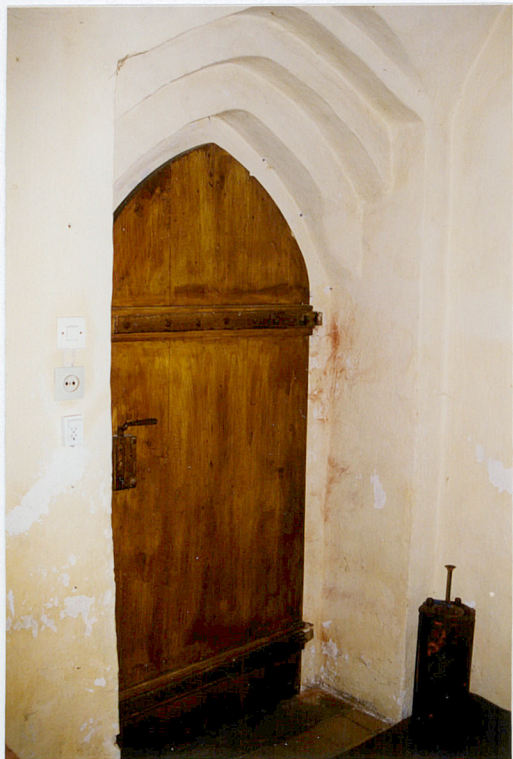
15.

- **zakrystia:** na rzucie prostokąta, sklepiona kolebą; otwór wejściowy do prezbiterium w uskokowym ościeżu zamkniętym ostrołucznie.

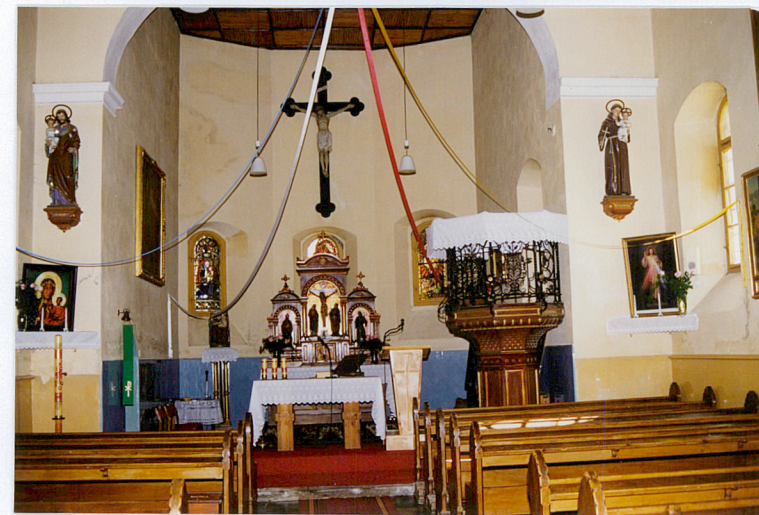
- **prezbiterium:** prostokątne, zamknięte trójbocznie; wnętrze kryte drewnianym stropem płaskim (bezstyłowym, wymieniony ok. 1980 r.); w ścianach trójbocznego zamknięcia umieszczone w niszach dwustronnie rozglifionych 3 otwory okienne z witrażami neogotyckimi wykonanymi w 1896 r. przez Fritza Geigesa we Fryburgu Bryzgawijskim jako dar królowej Karoliny, żony króla Saksonii Alberta; w ścianie pld. - czwarty otwór okienny z witrażem; w ścianie pln. - ostrołuczny otwór wejściowy do zakrystii; prezbiterium łączy się z nawą poprzez otwarty ku niej koszowy łuk tęczyowy o gładko tynkowanym podłuczcu; centralnie umieszczony ołtarz główny o formach eklektycznych przedstawiający Grupę Ukrzyżowania również ufundowany przez królową Karolinę;

17. Widok w stronę prezbiterium.
18. Ołtarz główny o formach eklektycznych z Grupą Ukrzyżowania.
19. Widok w kierunku chóru muzycznego.
20. Neogotycka ambona z neorenesansową kratą.

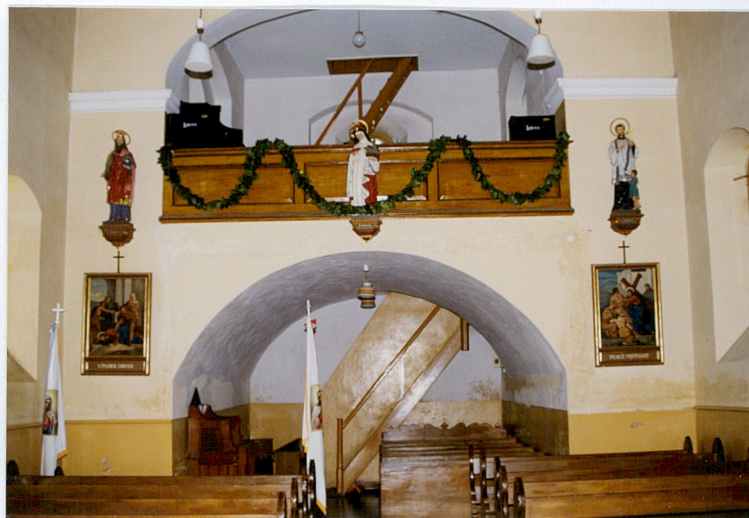
19.

- **nawa:** szersza i wyższa od prezbiterium, prostokątna; oświetlona prostokątnymi, zamkniętymi od wewnątrz łukiem odcinkowym, od zewnątrz cztero-odcinkowym otworami okiennymi, umieszczonymi w dwustronnie rozglifionych niszach; ściana pld. i pln. - symetryczne z centralnie umieszczonymi wejściami do krucht i po obu ich stronach otworami okiennymi; przekryta drewnianym, bezstyłowym stropem; ściany pokryte do wysokości ok. 1,5 m - ceramiką, pomalowaną na olejno; nawa łączy się z wieżą poprzez pomieszczenie sklepione kolebą a otwarte do nawy łukiem odcinkowym, nad nim empora organowa otwarta do nawy podobnie jak łuk tęczyowy arkadą o łuku koszowym.

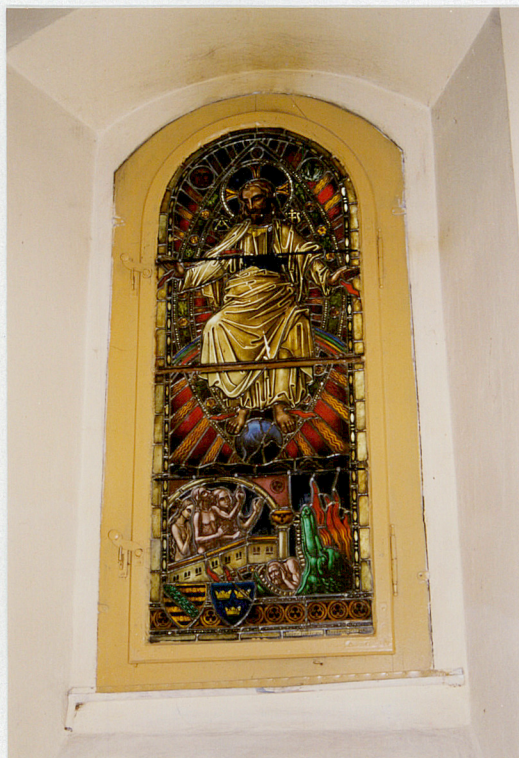
21. Otwór okienny prezbiterium - witraż: Chrystus w majestacie z 1896 r., aut. F. Geiges z Freiburga.
22. Otwór okienny prezbiterium - witraż: Madonna z Dzieciątkiem z 1896 r., aut. F. Geiges z Freiburga.

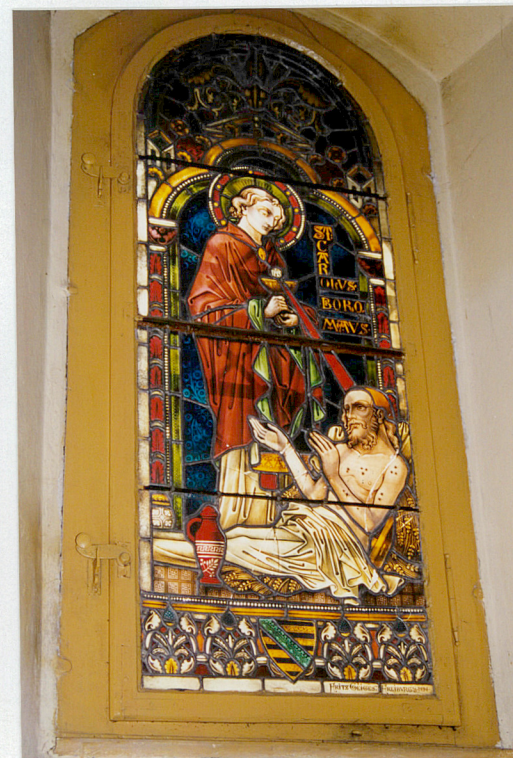
23. Otwór okienny prezbiterium - witraż: św. Karol.
24. Otwór okienny - witraż aut. Fritz Geiges z Freiburga.
25. Dzwon brązowy z 1596 r.
26. Późnogotycka figura tronującej św. Anny Samotrzcę z ok. 1520 r.

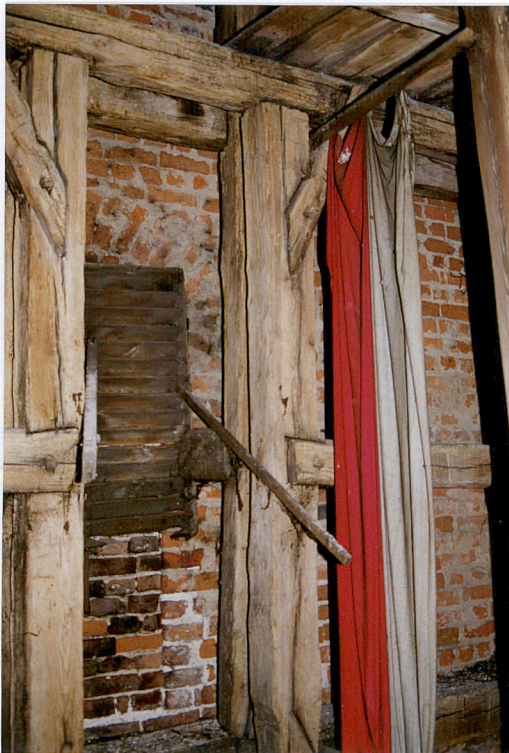
27. Konstrukcja więźby dachowej nad nawą.
28. Drewniana konstrukcja wzmacniająca w wieży.

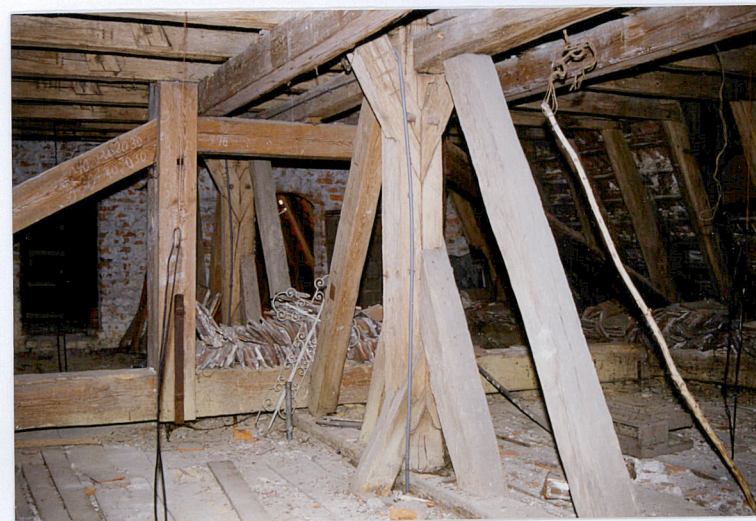
27.

- wieżba dachowa krokwiowo - jętkowa z pojedynczym rzędem słupów, dodatkowo wzmocniona 2 ramami rozporowo - zastrzałowymi w części przykrywającej nawę
- nad prezbiterium dach 2-spadowy przechodzący w 3-spadowy, pokryty nową (1998 r.) dachówką ceramiczną z gąsiorami
- nad nawą dach 2-spadowy, wyższy od konstrukcji przykrywającej prezbiterium, pokryty podwójną dachówką karpiówką; nad nawą chorągiewka z datą 1787
- nad wieżą dach namiotowy, pokryty nową (1998 r.) dachówką ceramiczną z gąsiorami; w zwieńczeniu kula z krzyżem
- nad zakrystią i przybudówką od strony pld. przy wieży dachy pulpitowe pokryte ceramicznie dachówką
- nad kruchtami (płd. i płn.) dachy 2-spadowe; nad kruchtą płn. pokryty blachą cynkową; nad płd. pokryty dachówką ceramiczną
