Nr ³⁵⁰⁸ DOLNOŚLĄSKIE

KOŚCIOŁ FIL.P.W.SW.ANNY

1732 r.

S Z A L E J O W D O L N Y

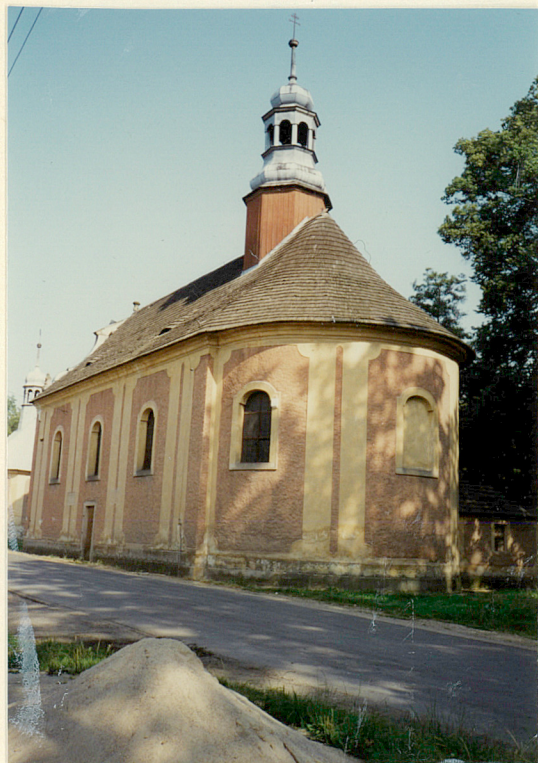
1. Wodok ogólny od pd.wsch.

Kaplica położona jest w środkowej części wsi, bezpośrednio przy drodze asfaltowej. Zorientowana. W odległości ok. 8 m na zach. położona jest kaplica Marii Magdaleny, z którą tworzy zwarty zespół kulturowo-architektoniczny. W najbliższym otoczeniu łąka, zamknięta od pn. zakolem rzeki Bystrzyca Dusznicka. Przed wejściem do kaplicy dwa kamienne słupki ogrodzenia.

Zwarta, zwieńczona 2-spadowym dachem z 6-boczą, kopułową latarnią przeprutą arkadowym prześwitem. W pd. połaci dachu powiekowe lukarny. Fasada o lekko falistej linii, szczyt wolutowy, zwieńczony trójkątnym tympanonem, oddzielony wydatną odsadzką. Na osi środkowej fasady półkolisty balkonik na wspornikach.

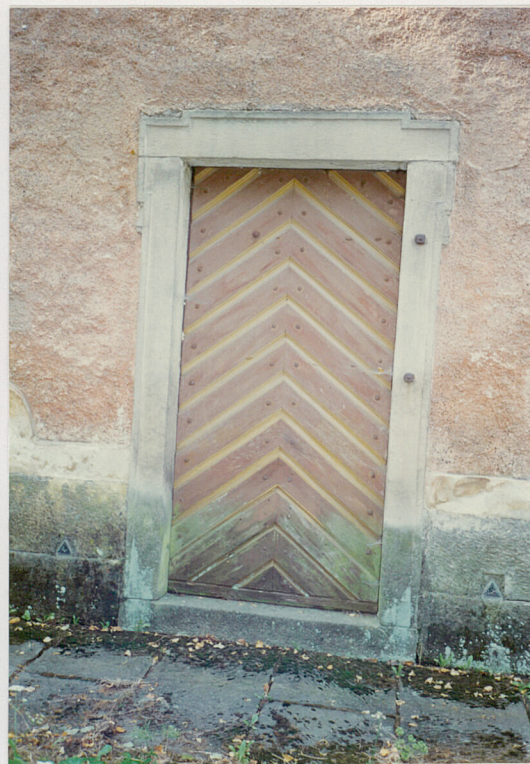
10

cd. elewacje. Na ścianie pd. dwie prostokątne tablice inskrypcyjne dot. budowy poprzedniego i obecnego kościoła. F a s a d a 3-osiova. Na osi środkowej uszakowy portal zwieńczony trójkątnym naczółkiem z kartuszem herbowym / napis "ST. ANNA" / i płyciną inskrypcyjną / chronostych : "HONORI ATQVE VENERATIONI DIVAE CHRISTI AVIAE SACRATUM" /. Nad portalem półkolisty balkonik na kamiennych wspornikach z metalową , kutą balustradą, nad oknem balkonowym kolisty medalion z monogramem "IHS". W bocznych niszach pełnoplastyczne rzeźby św. Anny i Joachima. W tle fasady szersze pasy z płycinami. Szczyt rozcłonkowany dwoma lizenami, w polu kolisty medalion, w zwieńczeniu tympanonu wazon, przy wolutach rzeźbione popiersia , kobiece i męskie. Ściany zakrystii również w gruboziarnistej fakturze, pasy narożne i okapowy - gładkie. W ścianie zach. kamienny uszakowy portal.

1. Widok ogólny od pd.wsch.
2. Fragment głównego portalu z kartuszem
3. Balkon na elewacji frontowej
4. Tablica inskrypcyjna na elewacji pd.
5. Elewacja pn.
6. Wnętrze widok w kierunku chóru
7. Fasada frontowa
8. Rzeźba św. Joachima w niszy na fasadzie
9. Portal główny
10. Portal w ścianie pd.
11. Portal do zakrysti
12. Wnętrze - widok na ścianę pn.
13. Balustrada tralkowa na chórze
14. Wnętrze - widok na klatkę schodową
15. Wnętrze - widok na ścianę pd.
16. Głif okienny z dekoracją malarsko-sztukatorską
17. Okno z witrażem
18. Słupek przed głównym wejściem

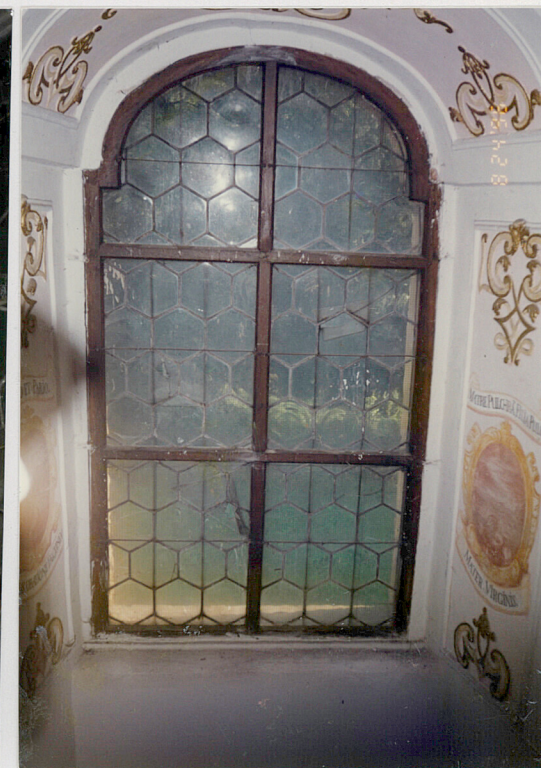
17

18. Prace budowlane i konserwatorskie, ich przebieg i dokumentacja 1973-1976 r. wykonano następujące prace: -kotwienie budynku i naprawa więźby, nowe pokrycie z gontu na korpusie i z blachy na wieży, malowanie elewacji / gładkie elementy/, prace konserwatorskie przy wystroju./por.Sprawozdanie z prac konserwatorskich w arch.PSOZ G/Walbrz./. 1978 - nowa instalacja elektryczna 1996 - instalacja alarmowa przeciwwłamaniowa zamurowanie okna i drzwi w zakrystii		19. Stan zachowania (fundamenty, ściany zewnętrzne, ściany wewnętrzne, sklepienia, stropy, konstrukcje dachowe, pokrycie dachu, wyposażenie i instalacje) Ściany zawilgocone, tynki miejscowo odparzone, w pokryciu ubytki, blacha na wieży miejscowo skorodowana, okna zniszczone, szklenie witrażowe osłabione.

20. Najpilniejsze postulaty konserwatorskie Uszczelnienie pokrycia dachowego, właściwe odwodnienie budynku, naprawa okien, renowacja elewacji.
