1.Obiekt

KUŹNIA w zespole folwarku pałacowego

ŻELAZNO

13. Opis (sytuacja, materiał, rzut, bryła, elewacje itd)

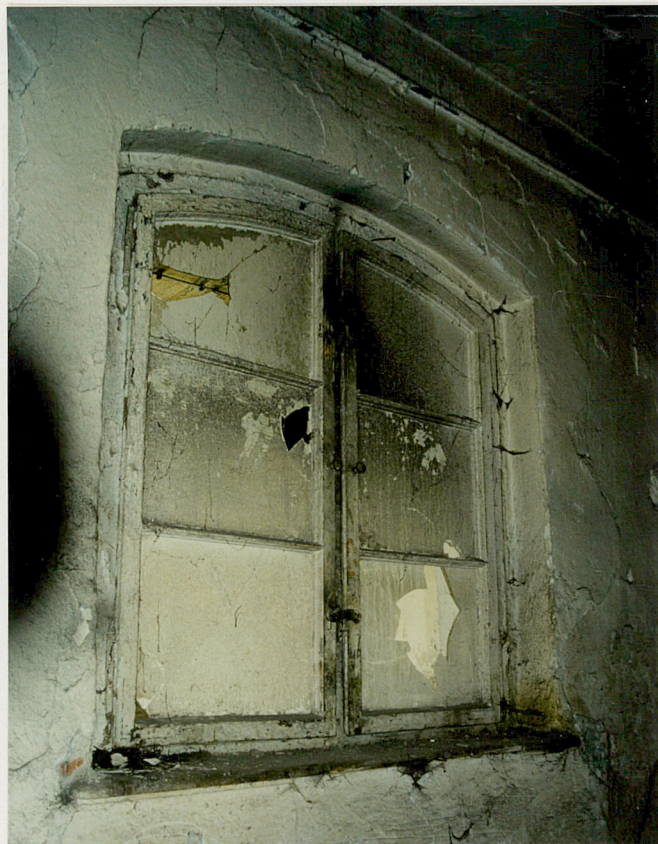
Wrota 2-skrzydłowe, ramowe wypełnione skośnie deskami, górą przeszklone, zawiasy kute pasowe. Drzwi wewnątrz 1-skrzydłowe deskowo-listwowe z nabijaną ramą, zawiasy hakowo-krzyżowe, drewniana ościeżnica. Okna zróżnicowane. Dwa krosnowe: w elewacji pn. 2-dzielne, 2-poziomowe z zawiasami czopowymi i zakrętkami dźwigniowymi; wewnątrz analogiczne, ale tylko 2-dzielne. Ponadto wewnątrz stalowe stałe 20-kwaterowe z wyjmowanym 8-kwat. skrzydłem. W elewacji pd. stalowe 16-kwaterowe, ze słupkiem w górnej części i z dwiema przechylnymi kwaterami blokowanymi zasówkami. Pozostałe nowe stalowe.

Spis zdjęć: 1. Widok ogólny od wsch. 2. Elewacja gł.- pn.-wsch.
3. Elewacja pn.-zach. 4. 5. Elewacja pd.-zach. i jej szczyt.
6. Wewnętrzne okno w części pd.-zach. 7. Zawias drzwi wewnętrznych. 8. Okap dachu. 9. Strop w pomieszczeniu pd.-zach.
10. Fragment elewacji głównej.

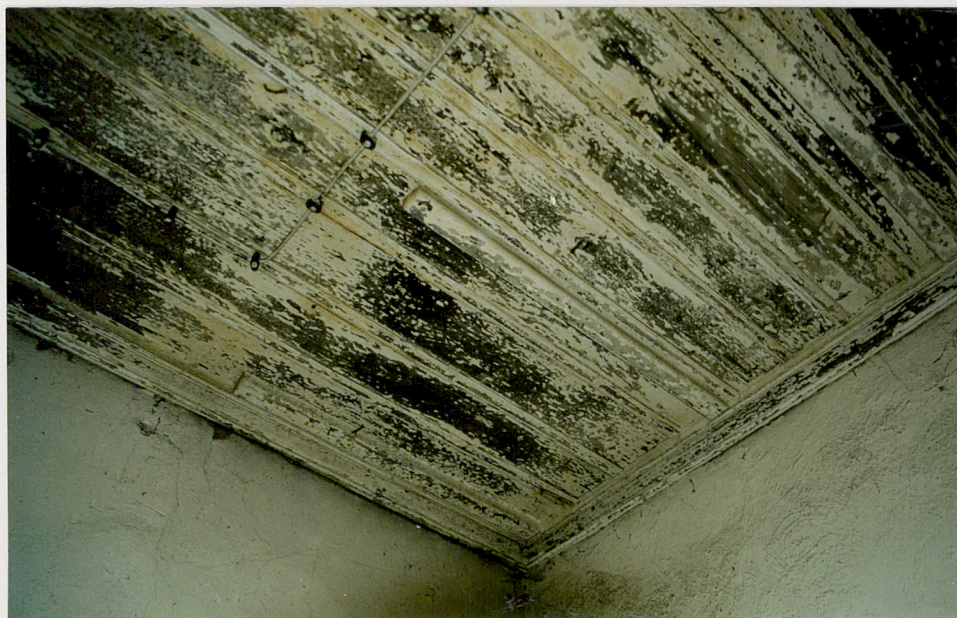
9.

Strop belkowy z podsufitką trzcinową; w pomieszczeniu pd.-zach. podbity deskami, ze stykami krytymi profilowanymi listwami, które także tworzą ramę wzdłuż ścian.

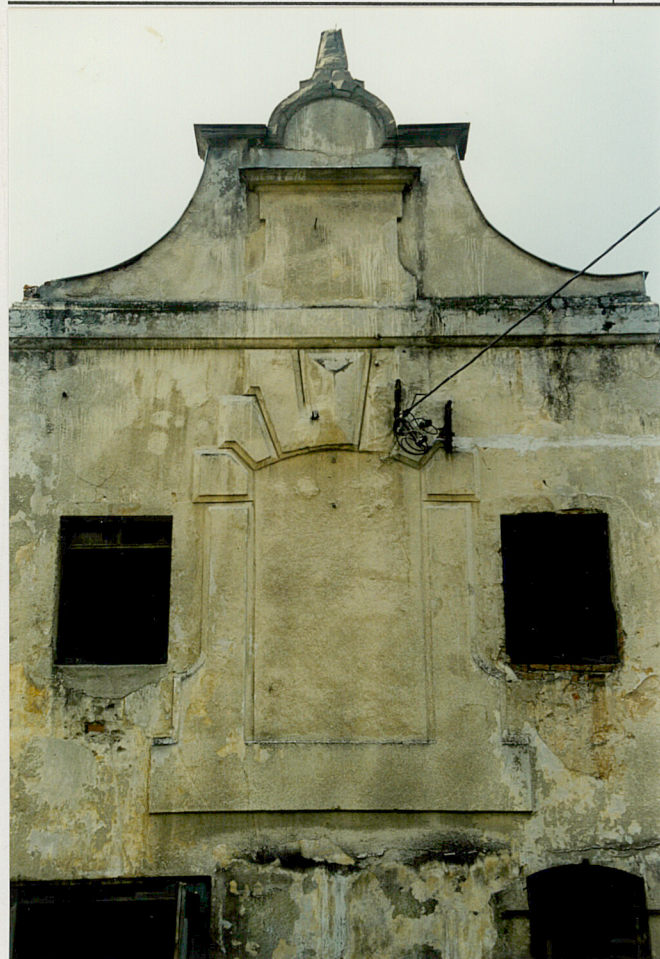
10.

Plan, bryła, elewacje: prostokąt podzielony wzdłużnie osiowo na dwie części, z których zach. dodatkowo na 4. mniejsze pomieszczenia. Wjazd do głównej wsch. części. Parterowy, przykryty dachem 2-spadowym. Elewacje gładkie z nieregularnie rozmieszczonymi otworami. Główna opracowana reprezentacyjnie: wydatnie boniowane narożniki, dekoracyjny szczyt wycięty odcinkami koła, zwieńczony gzymsem o łuku nadwieszonym ze sterczynką. W górnej części fasady między oknami poddasza duże ślepe okno w boniowanej dekoracyjnej ramie. Przeciwnieległa elewacja analogiczna, ale ze skutymi boniami narożnika wsch.
