KARTA EWIDENCYJNA ZABYTKÓW
ARCHITEKTURY I BUDOWNICTWA

1. Obiekt RZEŻNIA MIEJSKA (1), OB. UBOJNIA

pocz. XX w. (około 1902 r.)

LWÓWEK ŚLĄSKI

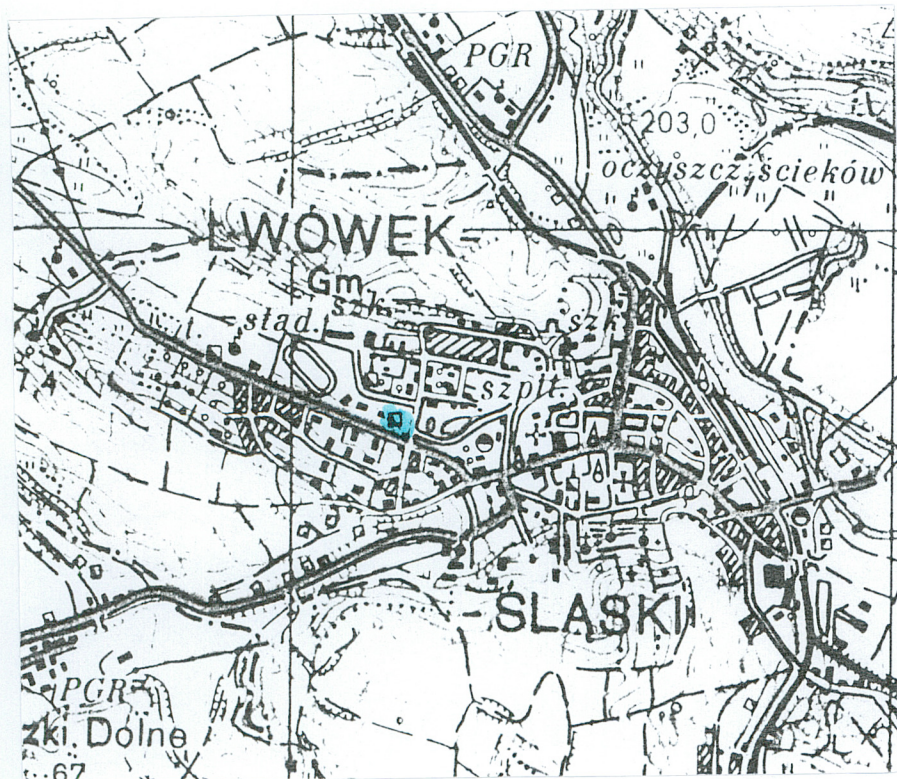
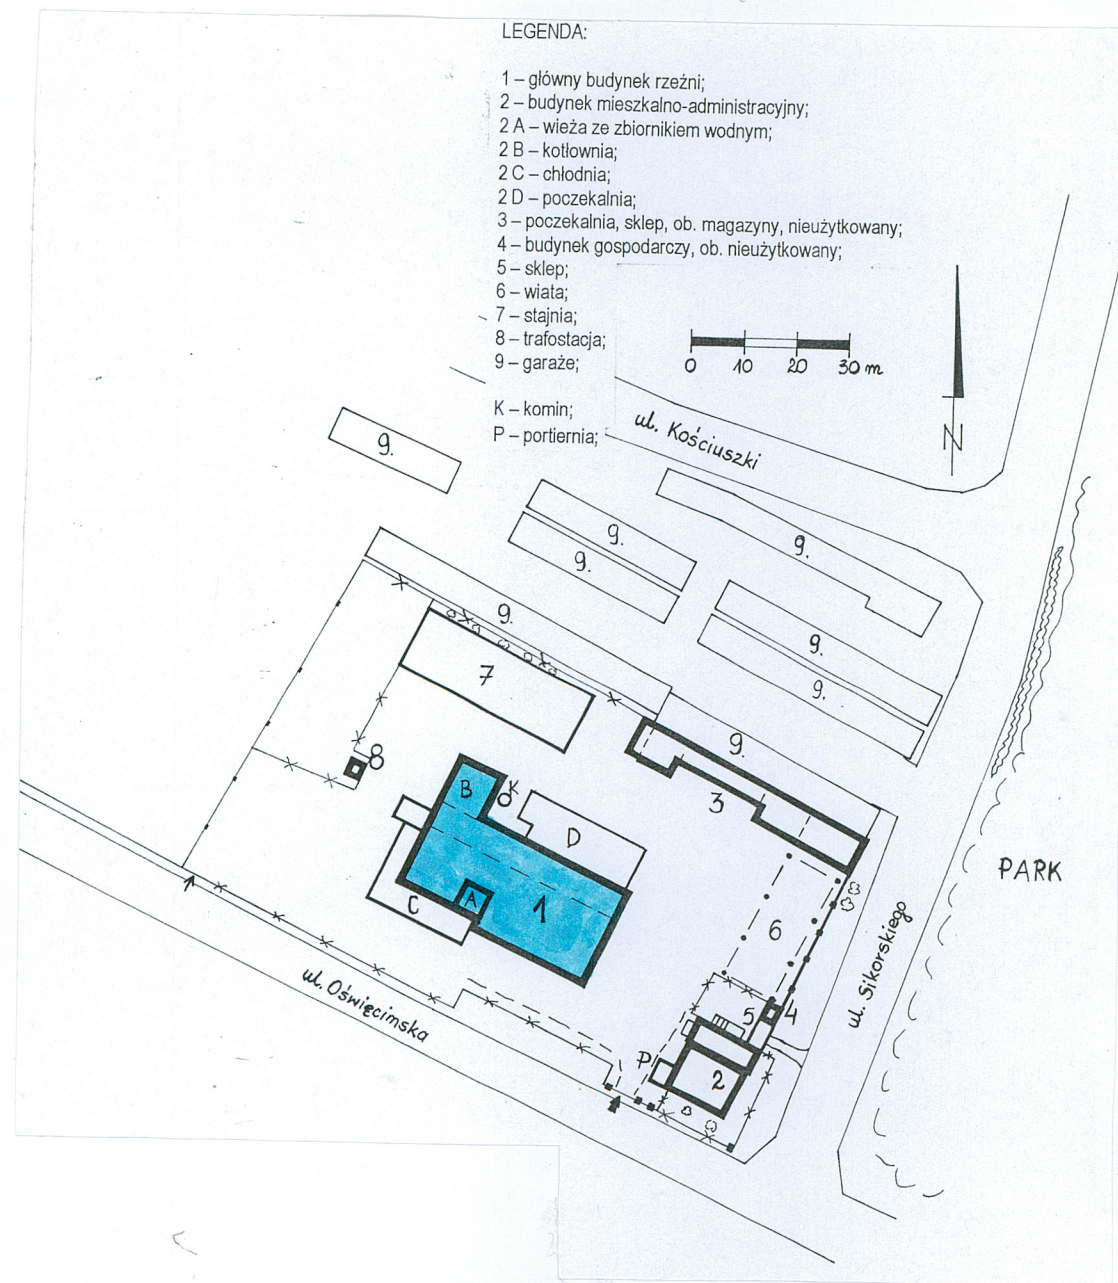
1. Miejscowość L W Ó W E K Ś L Ą S K I	2. Obiekt (nazwa jak w karcie) RZEŹNIA MIEJSKA (1), OB. UBOJNIA	3. Zawartość wkładki (nazwa obiektu lub materiału uzupełniającego) opis fotografii, plan sytuacyjny, plan orientacyjny
--	---	--

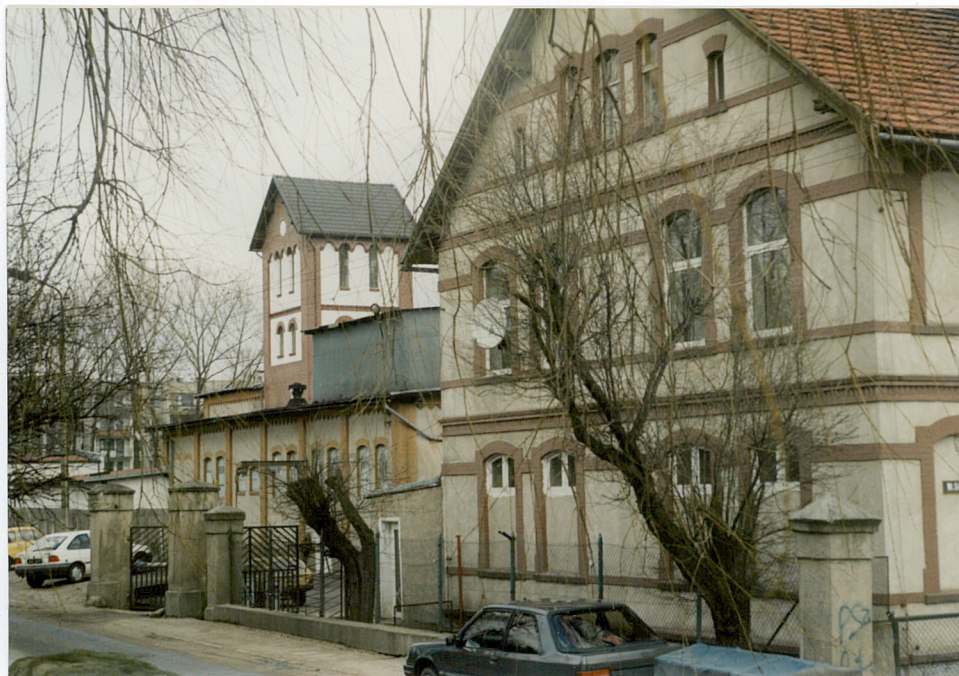
1. Elewacja południowa – tylna rzeźni (1); 2. Widok na południową ścianę zespołu od strony południowo-wschodniej – na pierwszym planie budynek mieszkalno-administracyjny (2) i brama wjazdowa, w głębi budynek rzeźni (1); 3. Dawna brama wjazdowa na podwórze we wschodniej części ściany południowej; 4. Widok na wschodnią ścianę zespołu od południowego-wschodu – na pierwszym planie budynek mieszkalno-administracyjny (2), dalej sklep (5), budynek gospodarczy (4), mur ceglany; 5. Widok na zespół od strony południowo-zachodniej – na pierwszym planie rzeźnia (1), w głębi budynek mieszkalno-administracyjny (2); 6. Widok na wschodnią ścianę zespołu od strony północno-wschodniej – na pierwszym planie fragment poczekalni (3), dalej mur ceglany oraz budynek mieszkalno-administracyjny (2); 7. Widok na północną ścianę zespołu przysłonięty kompleksem garaży zasłaniających poczekalnię (3), w głębi widoczna stajnia (7); 8. Budynek gospodarczy (4) i sklep (5) – widok od strony północno-zachodniej; 9. Sklep (5) i budynek gospodarczy (4) – widok od strony wschodniej; 10. Wiata (6) – widok od strony północno-zachodniej; 11. Część wschodnia poczekalni (3) – widok od strony południowo-zachodniej; 12. Część zachodnia poczekalni (3) – widok od strony południowo-wschodniej; 13. Poczekalnia (3) – fragment elewacji północnej – widok od północnego-wschodu; 14. Komin – widok od zachodu; 15. Stare ogrodzenie ceglane w środkowej części ściany wschodniej – widok od południowego-wschodu; 16. Fragment elewacji północnej rzeźni (1) (część środkowa przysłonięta współczesnym budynkiem poczekalni) – widok od północnego-zachodu; 17. Fragment elewacji północnej rzeźni (1) – część środkowa – widok od północnego-wschodu; 18. Fragment elewacji północnej rzeźni (1) – kotłownia (elewacja wschodnia i północna) – widok od północnego-wschodu; 19. Północna elewacja wieży – widok od północy; 20. Część zachodnia południowej elewacji rzeźni – widok od południowego-zachodu; 21. Część północna zachodniej elewacji rzeźni – kotłownia – widok od północnego-zachodu; 22. Zachodnia elewacja rzeźni – obiekty nadbudowane nad poziomem dachów rzeźni – agregatownia i wieża – widok od zachodu; 23. Wschodnia elewacja rzeźni – widok od południowego-wschodu; 24. Widok na rzeźnię od północnego-wschodu; 25. Fragment konstrukcji podciągowej pod stropodachem w głównym budynku rzeźni; 26. Fragment konstrukcji stropodachu w pomieszczeniu kotłowni; 27. Jedno z typowych dla budynku okien; 28. Drzwi do przedchłodni w głównym budynku rzeźni; 29. Kotły firmy w dawnej kotłowni; 30. Metka na jednym z kotłów w kotłowni (J.E.Christoph S.A: Niesky, nr 803, 1902 r.); 31. Wyciągarka firmy Kaiser & Cassel na ścianie południowej elewacji rzeźni;

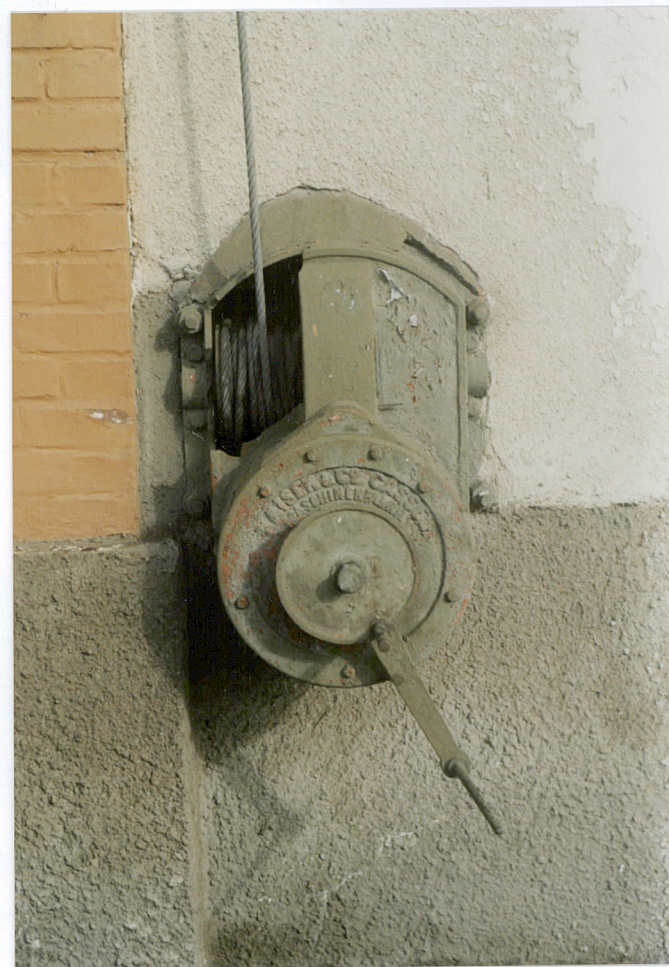
31.

Zabytkowe wyposażenie wnętrz – w dawnej kotłowni 2 kotły o numerach fabrycznych 802 i 803, rok budowy 1902, firmy J.E. Christoph S.A., Niesky; przy elewacji południowej głównego budynku rzeźni znajduje się wyciągarka firmy Kaiser & Cassel Maschienenfabrik.
