1. Obiekt w zespole Prowincjonalnego Zakładu Opiekuńczego dla Umysłowo Chorych

BUDYNEK NR 9 - DOM DZIECKA

Lwówek śl.,

PŁAKOWICE

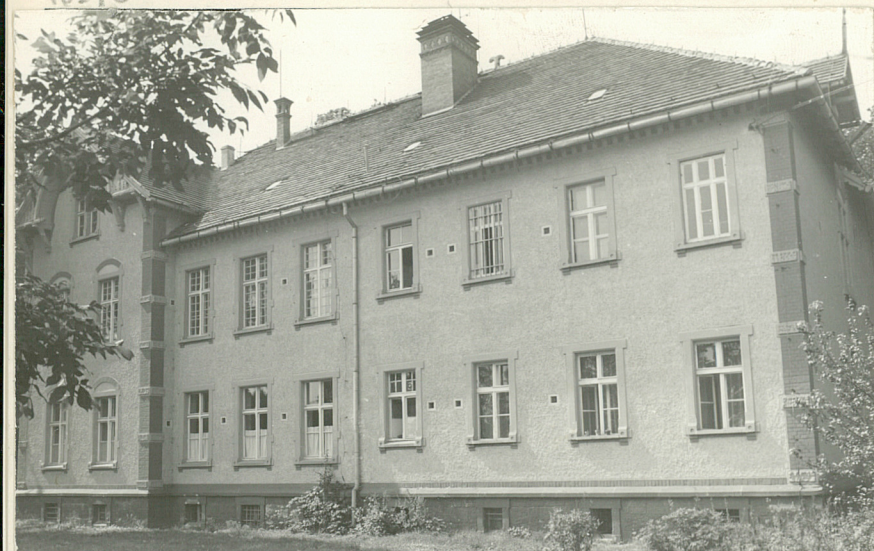
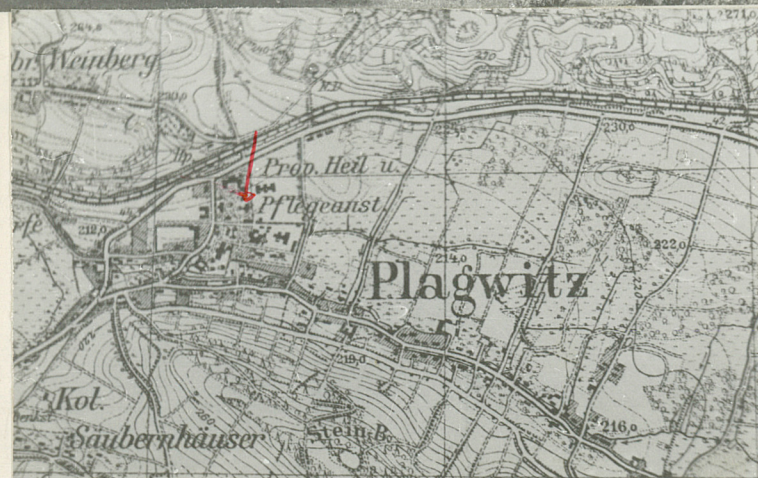
Dom Dziecka budynek nr 9 usytuowany jest na terenie parku w zespole budynków Placówek Opiekuńczo-Wychowawczych w zabudowie wolno stojącej, w głębi parku przy wschodniej jego granicy w odległości 20 m od parkanu. Od płu w odległości 30 m usytuowane budynki mieszkalne pracowników ZOW. W narożu wsch-płu za parkanem stoi budynek szkoły, dla dzieci kalekich.

Murowany z cegły, tynkowany w baranek, na kamiennym cokole z odsadzką, naroża ścian z cegły malowanej na pomarańczowo z przerywnikami kamiennymi na całej wysokości w kolorze szarym. Wewnątrz przepierzenie w węzłach sanitarnych drewniane. W piwnicy stropy ognioodporne Kleina, na parterze i I piętrze belkowe z podsufitką, w przedsionku zach belkowo-deskowy - deski kładzione na styk, profilowane, w sali gimnastycznej Kleina. Więźba dachowa krokwiowo-stolcowa o stolcach stojących pokryta dachówką karpiówką w "koronkę". W piwnicy posadzka cementowa. W przedsionkach szczytowych posadzka z płytek terakotowych, w łazienkach, toaletach lastrico, pozostałe podłogi deskowe - malowane, częściowo wykładane wykładziną i linoleum. Schody wejściowe od płu i na taras od zach z kamienia płu z żelazną balustradą, pozostałe cementowe, z parteru na piętro z wykładziną drewnianą. Balustrada drewniana o toczonych tralkach i drewnianej poręczy. Drzwi wejściowe od płu i zach-płd osadzone za kamiennymi portalami zamkniętymi łukiem odcinkowym, dwuskrzydłowe ramowo-płycinowe, płu - z prostokątnym nadświetlem, zach-płd - w kluczu z datą ukończenia budowy 1892 r. Pozostałe drzwi wysokie dwuskrzydłowe osadzone za drewnianymi ościeżnicami ramowo-płycinowe, z przedsionka na korytarz od str płu i na klatkę schodową zach od połowy przeszkłone. Drzwi płd na korytarz z prostokątnym nadświetlem, dzielonym na małe kwatery, na taras od zach duże drzwi jednoskrzydłowe poźte fenêtre, podwójne od połowy przeszkłone z prostokątnym nadświetlem. Okna w kamiennych obramieniach w ryzalicie zach krosnowe dwudzielne, trójrzędowe zwieńczone naczołkiem ceglany zamkniętym łukiem odcinkowym, w ryzalicie płd, na parterze i piętrze dzielone kamiennym filarem na dwie części - jednodzielne, trójrzędowe, w piwnicy krosnowe małe kwadratowe, dwudzielne, dwurzędowe. Pozostałe okna skrzynkowe dwudzielne, trójrzędowe.

Założony na planie wydłużonego prostokąta z nieznacznie wysuniętymi ryzalitami bocznymi od wsch i zach i środkowym ryzalitem od płd. Do ryzalitu zach przylega taras.

<p>11. Kubatura</p> <p>5479 m<sup>3</sup></p>	<p>15. Powierzchnia użytkowa</p> <p>446,1 m<sup>2</sup></p>	<p>16. Przeznaczenie pierwotne</p>	<p>17. Użytkowanie obecne</p> <p>ZOW - mieszkania dzieci i młodzieży</p>
<p>18. Prace budowlane i konserwatorskie, ich przebieg i dokumentacja</p> <p>Po przyjęciu obiektu, nastąpiło wewnątrz przebudowanie przystosowujące budynek dla potrzeb ZOW-u.</p> <p>Inwentaryzacja z 1973 r. w posiadaniu ZOW-u w Płakowicach.</p>		<p>19. Stan zachowania (fundamenty, ściany zewnętrzne, ściany wewnętrzne, sklepienia, stropy, konstrukcje dachowe, pokrycie dachu, wyposażenie i instalacje)</p> <p>W dobrym stanie technicznym, zużyty w 15% wymaga odnowienia.</p>	
<p>20. Najpilniejsze postulaty konserwatorskie</p> <p>Remont bieżący.</p>

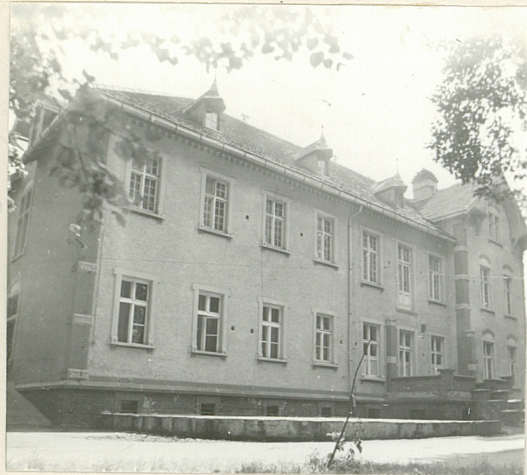
Dalszy ciąg opisu, zdjęcia

mieszkalne dzieci, młodzieży i pokoje nauki, dzielone przez środek korytarzem, na osi usytuowane sala ćwiczeń, od pld pomieszczenia mieszkalne i klatka schodowa.

Trójkondygnacyjny o lekko zróżnicowanej wysokości bryle z dwukondygnacyjnymi ryzalitami. Podpiwniczony. Korpus główny kryty dachem trójsпадowym z facjatkami krytymi daszkami dwuspadowymi ze szczynikami, nad ryzalitami dachy dwuspadowe. Elewacja wsch i zach 9-osiowa z bocznymi dwusioowymi ryzalitami od str. pld, od pln odchodzi taras z kamiennymi schodkami. Elewacja pld - trójosiowa z 1-osiowym środkowym ryzalitem, pld - jednosioowa z dużą facjatą na osi w partii dachu.

Instalacja elektryczna, wodno-kanalizacyjna, centralne ogrzewanie.
