5687
DOLNOŚLĄSKIE

Kościół filialny pw. św. Marcina

1 poł. XIV, roz. p. XVI
przeb. XVIII w

BUKOWIEC

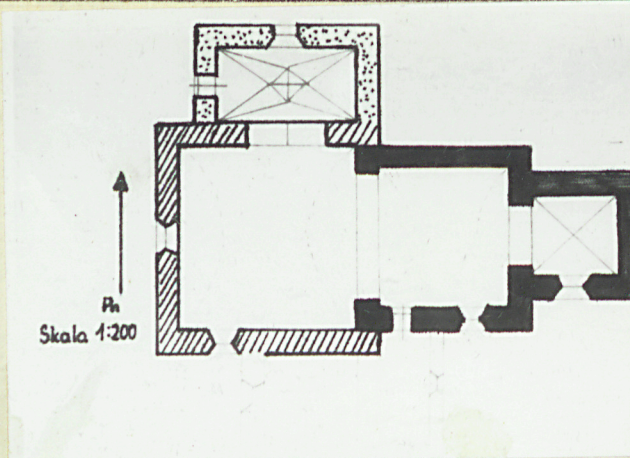
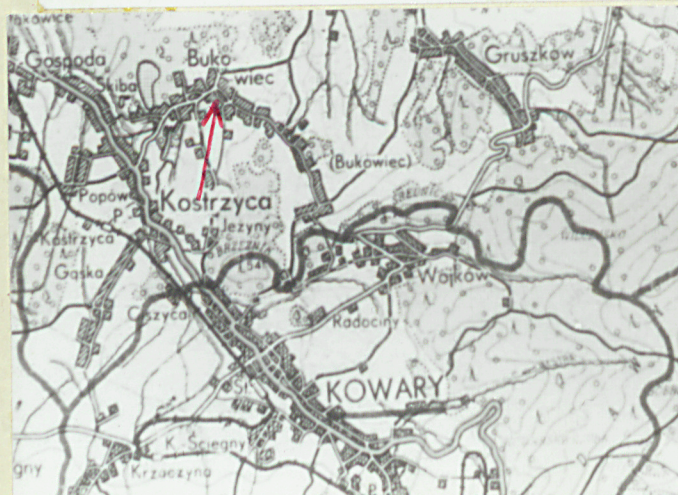
11. Zdjęcia, plan sytuacyjny, rzuty

Kościół usytuowany jest w malowniczej scenerii na tle lasów i wzgórz na samym końcu wsi z wylotem drogi do ~~Karpacza~~ ^{Krogulca}. Cmentarz kościelny okolony murem kamiennym z bramą. Poniżej, w odległości ok. 60 m, położony jest kościół poewangelicki połączony z plebanią. Orientowany, murowany z kamienia łamanego na zaprawie wapiennej, sklepienia z kamienia, więźba stolcowo-jętkowa; żebra sklepienne, portal oraz ościeża okien wykonane z piaskowca. Dwuspadowy dach oraz hełm wieży pokryte łupkiem. Posadzka betonowa. Nieregularny rzut składa się od wschodu z kwadratowego prezbiterium, większej kwadratowej nawy, do której dobudowano jeszcze większą kwadratową przestrzeń. Do środkowej nawy od południa przylega prostokątna zakrystia złączona jedną ścianą z dobudowaną kwadratową dołm wieżą; od północy dobudowana, prostokątna kaplica. Na zewnątrz bryła kościoła dość prosta, dominuje dwukondygnacyjna wieża. Dachy prezbiterium są niższe aniżeli wspólny dach nad nawami. Wschodni chór sklepiony krzyżowo na żebrach o dwustronnych wklęsłach spiętych zwornikiem heraldycznym rodziny Zedlitz. Nawa środkowa nakryta kolebką z lunetami; podobnie sklepienie poeszczenie pod południową wieżą; kaplica płu kryta sklepieniem kryształowym, nawą zachodnią przykryta kolebką drewnianą. Fasady proste między nawą a prezbiterium wzmocnione wtórnie niskimi szkarpami. W kaplicy północnej okno o łuku festonowym z szprosowym podziałem. Portal we wieży ostrołukowy, gotycki. Okna nawy i prezbiterium barokowe umieszczone w płytach ościeżach o sfazowanych węgarach.

Pomimo remontu wystąpiły obłuzowania niektórych tafli łupków - powoduje zacieki w miejscu połączenia przybudówki wieży z nawą; uszkodzone oszklenia

Należy całkowicie wymienić pokrycie z łupku na dachówkę, ewentualnie blachę miedzianą.
