BUDYNEK MIESZKALNY

MYSŁAKOWICE

ul. Daszyńskiego 9  
Mysłakowice

Nr 1033/J

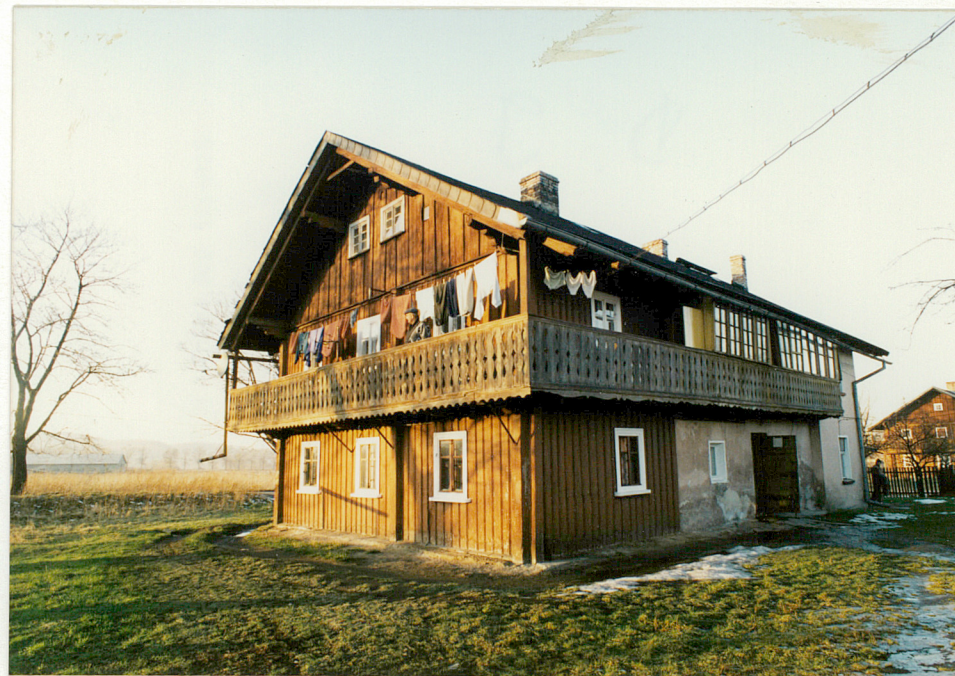
Elewacja poł. i zach.

Elewacje - południowa - szczytowa, trzyosiowa, szalowana pionowymi deskami kładzionymi na styk. Na złączach nabite listwy. Balustrady balkonu ze stylizowanymi motywami roślinnymi. W dolnej części ozdobny grzebień. W samym szczycie dwa małe okienka doświetlające wnętrze strychu. Wschodnia - frontowa - ośmioosiowa, szalowana pionowymi deskami z balkonem jak w południowej elewacji. Zachodnia - nie posiada balkonu.

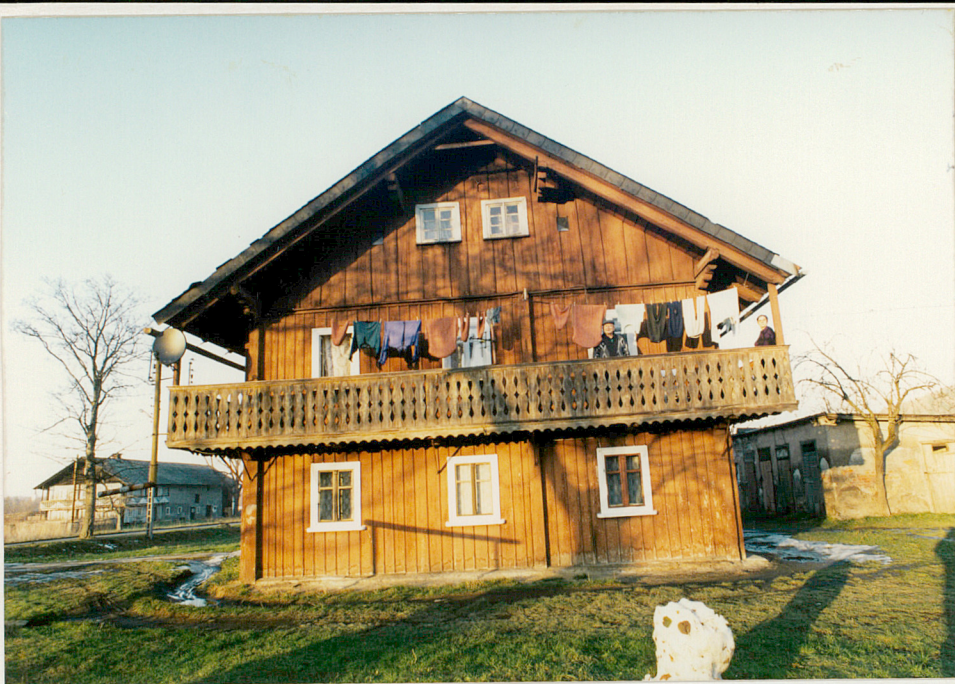
Szczytowa ściana

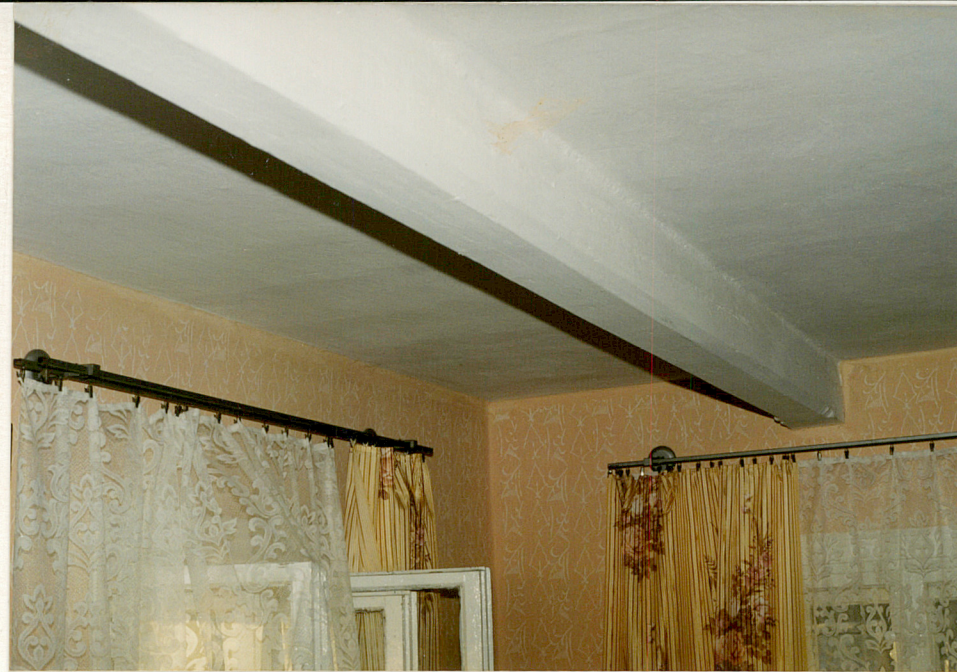
Strop belkowy w izbie

Stropy - w części budynku drewnianej - belkowane, nagie, przestrzeń między nimi kryta deskami kładzionymi na styk. W piwnicy występuje kolebka. Więźba dachowa - dach dwuspadowy w konstrukcji krokwiowo-słupowej. Okap silnie wysunięty na zewnątrz wsparty na profilowanych przedłużeniach krokwi. Pokrycie dachowe - dach kryty gontem na to położony został łupek w układzie karo.

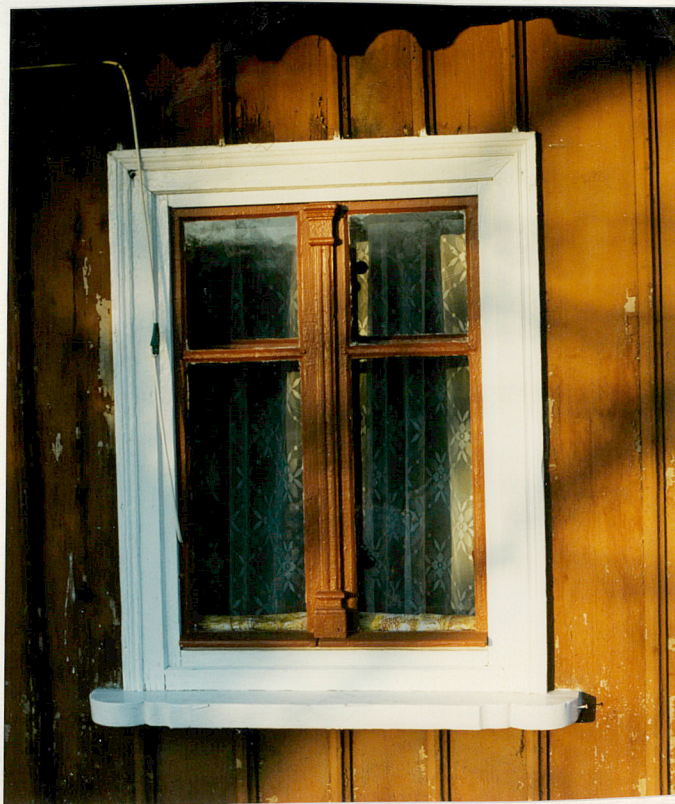
Okno na parterze

Otwory - okna na parterze - skrzynkowe, dwuskrzydłowe, 4-o kwaterowe z lat 60-ych, natomiast na piętrze 6-cio kwaterowe, skrzynkowe. Drzwi wejściowe - płycinowe z kutą kratą, górą przeszklone z tabliczką Thuringia. Wewnątrz drzwi płycinowe.

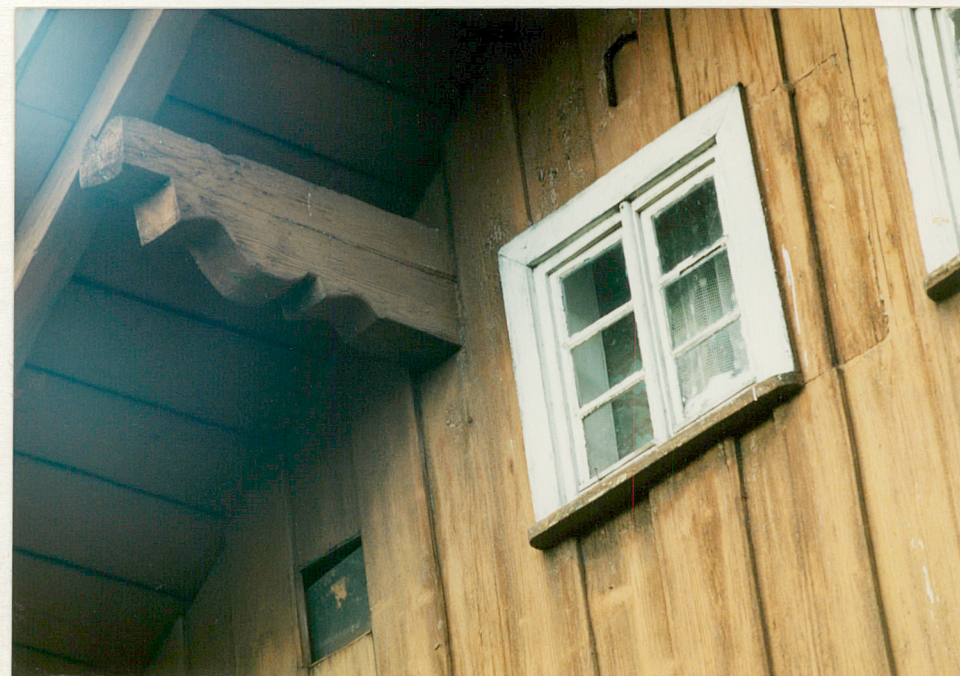
Okienko czytowe

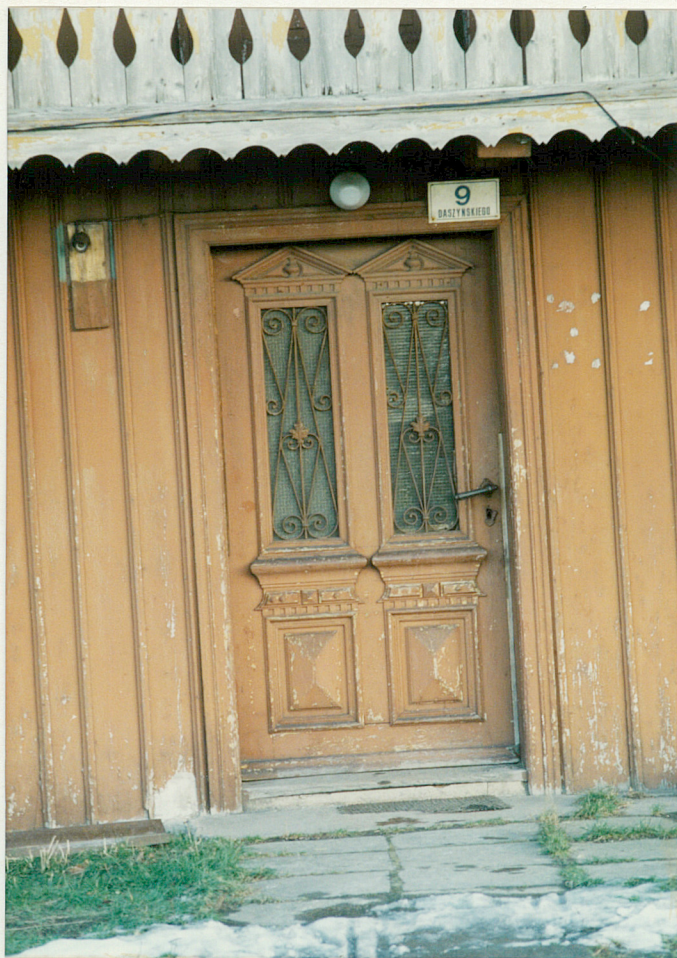
Drzwi wejściowe

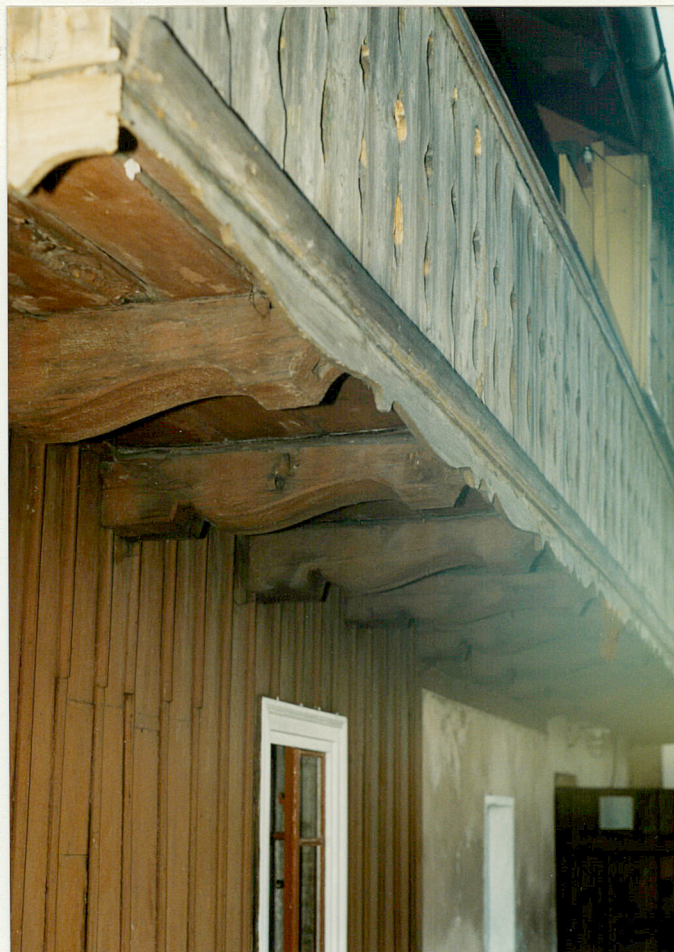
Doł balkonu

Bryła - dom dwukondygnacyjny ze strychem. Dach dwuspadowy w proporcji 1:2. Wokół I kondygnacji części mieszkalnej obiega balkon wsparty na bogato profilowanych wspornikach.

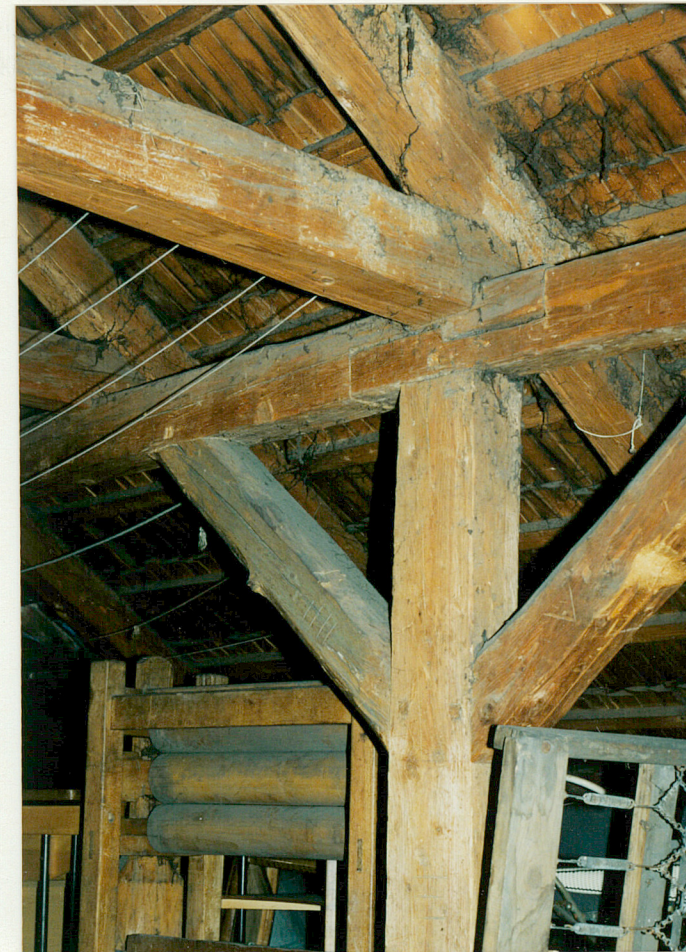
Fragment więźby dachowej
