Nr 4901  
DOLNOŚLĄSKIE

STAJNIA Z WOZOWNIA

K R A S K Ó W

11.2

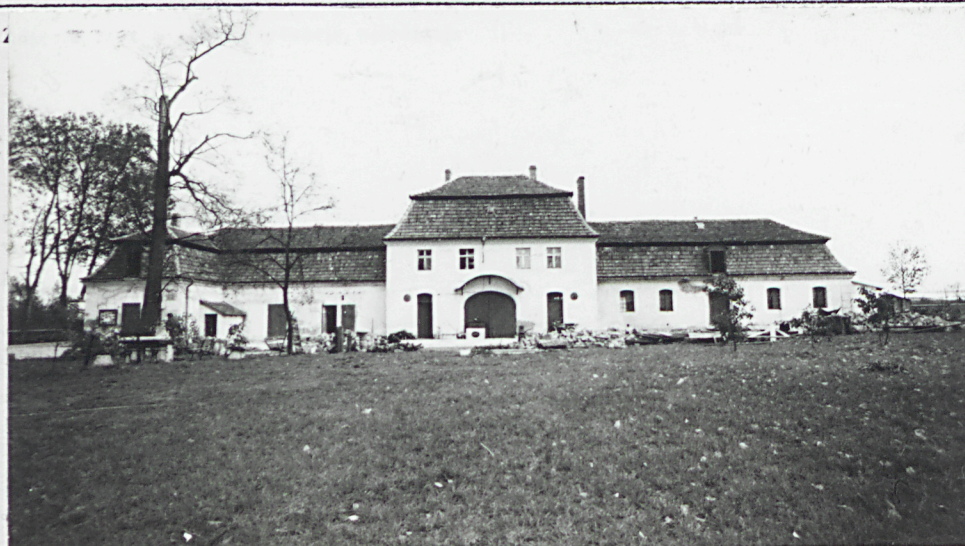
1

SPIS ZDJĘĆ: 1. Elewacja główna - zach. 2. Elewacja wsch. od szosy. 3. 4. Część centralna od W. i inicjały z datą 1924. 5. Widok od S.-W. 6. Widok od S.-E. 7. Elewacja N. 8. Pd. odcinek elewacji W. 9. Okno elewacji E. 10. Skrzydło od W. 11. Fragment schodów 12. Bruk w stajni pd. 13. Kolumnienka w stajni. 14. Słupek w stajni. 15. Wjazd do zespołu. 16. Fragment ogrodzenia zespołu. 17. 18. Terrakotowe medaliony wbudowane w 1995 r. w elewację W.

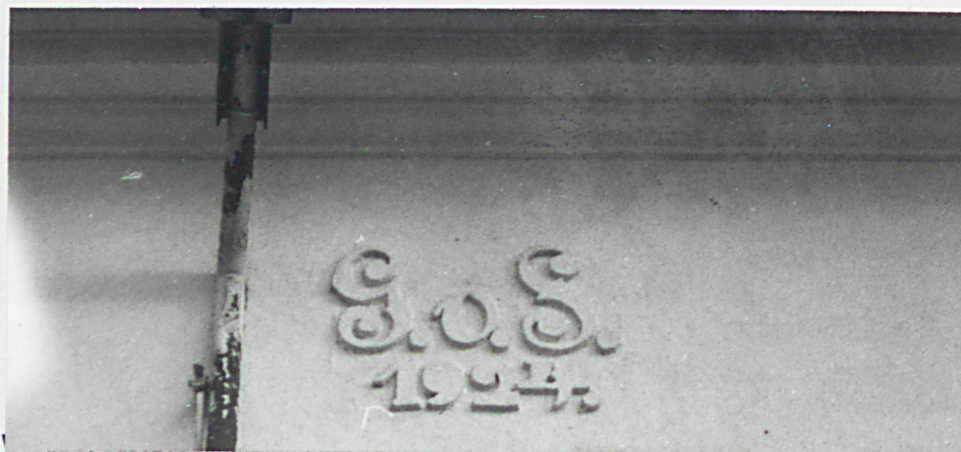
PLAN: wydłużony prostokąt /ok. 1:6/ 3-dzielny, prawie symetryczny, z centralną częścią nieco wryzalitowaną przed elewację zach., z dobudowanym prawie kwadratowym skrzydłem przy pn. końcu elewacji zach. Części boczne, wydłużone jednaprzestrzenne, pn. z wtórnymi podziałami wewnętrznymi /tu także były prawdopodobnie wozownia - zwróć uwagę na rozstaw otworów wjazdowych/, część centralna o dwóch traktach wzdłużnych, 3-dzielna.

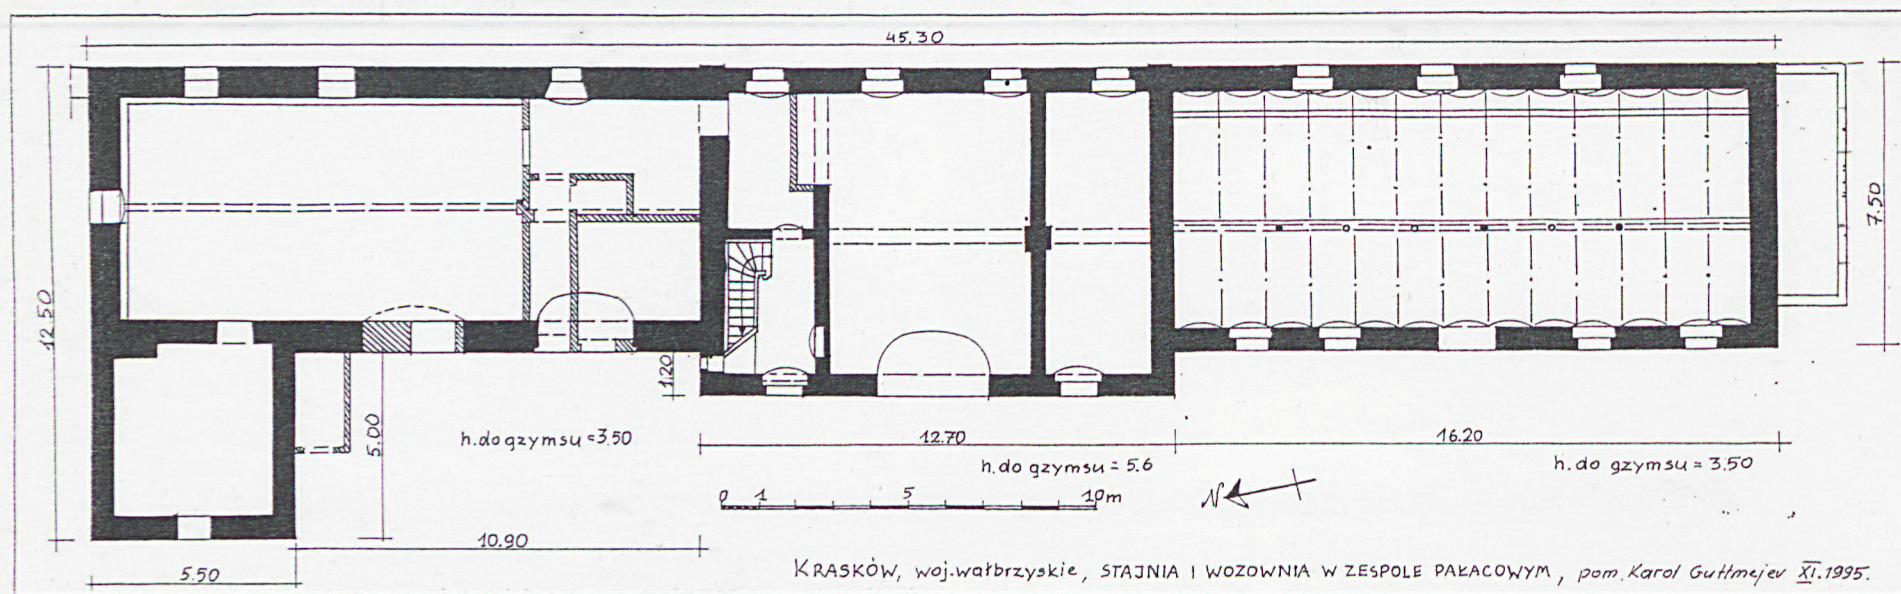
Bryła: dość jednolita, symetryczna, część centralna 2-kondygnacyjowa, części boczne parterowe, wszystkie członowe, włącznie ze skrzydłem przykryte dachami mansardowymi 4- i 3-spadowymi.

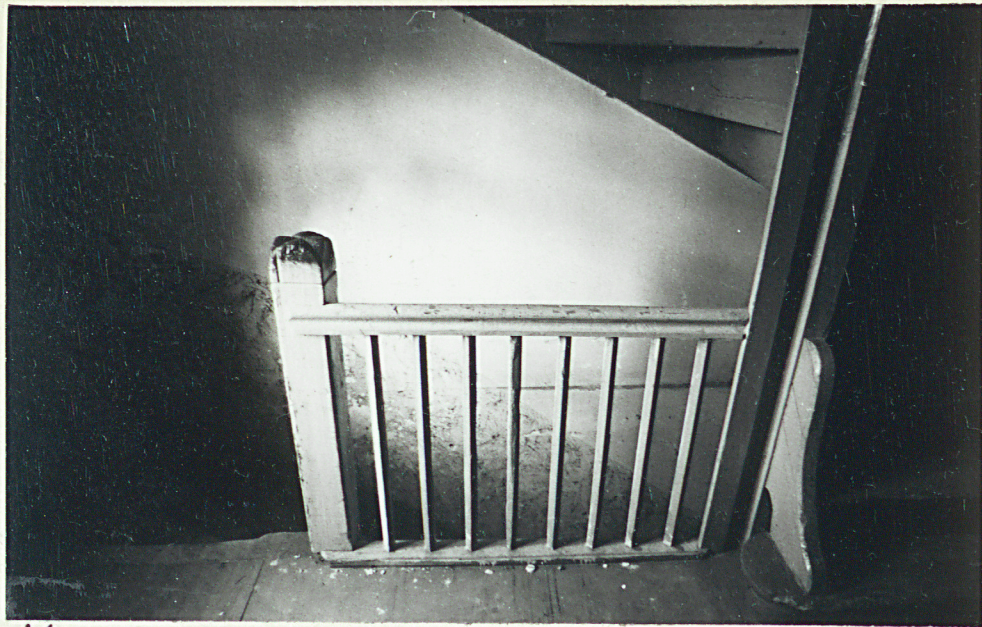
11.

Schody: drewniane, 1-biegowe zabiegowe z listwową balustradą i prosto dekorowanymi słupkami.

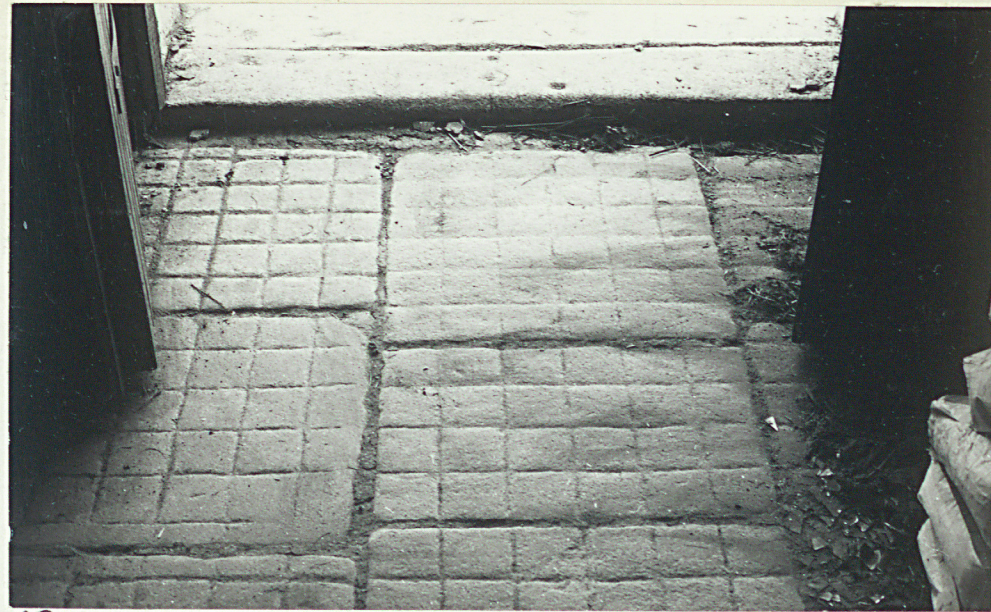
12.

Posadzki: w części pn. płatki lastrykowe, w wozowni beton, w stajni pd. duże prostokątne płyty granitowe nacinane w imitację małej kostki. W mieszkaniach na piętrze i poddaszu podłogi z desek.

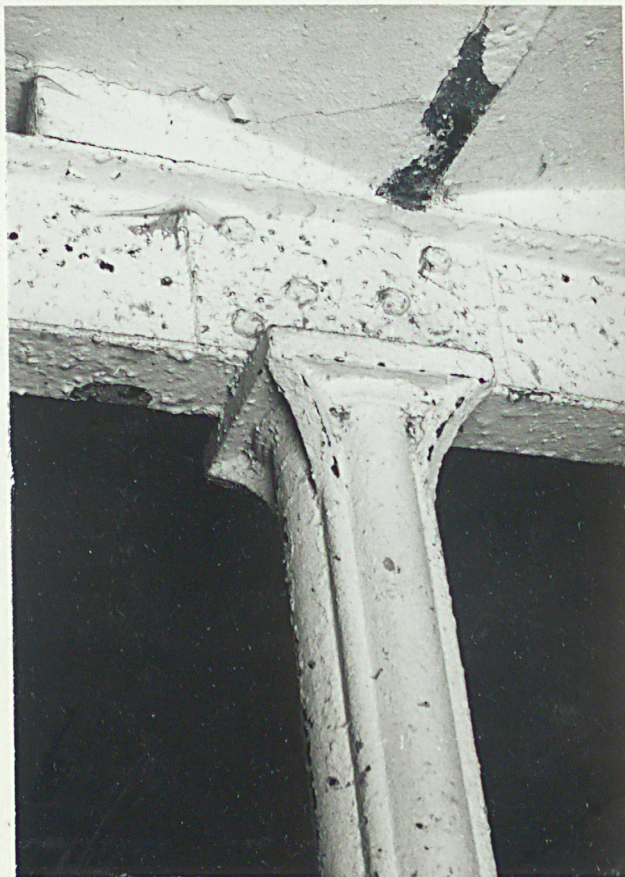
13.

Stropy: w części pn. belkowy trzcinową podsufitką, na masywnym podciągu. Także belkowe z trzcinową podsufitką na piętrze i poddaszu części środkowej - w mieszkaniach. W wozowni strop murowany na szerokim murowanym /betonowym ?/ podciągu. W stajni pd. murowany strop odcinkowy na stalowych belkach, ze stalowym osiowym podciąganiem podpieranym żeliwnymi skromnie profilowanymi kolumnkami.

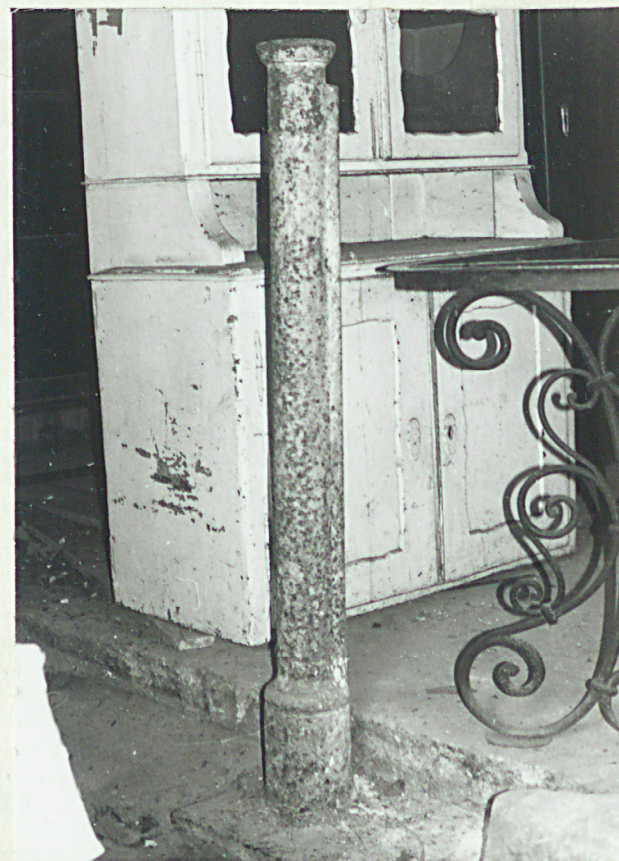
14.

W stajni pd. częściowo zachowane żeliwne słupki wydzielające boksy dla koni.

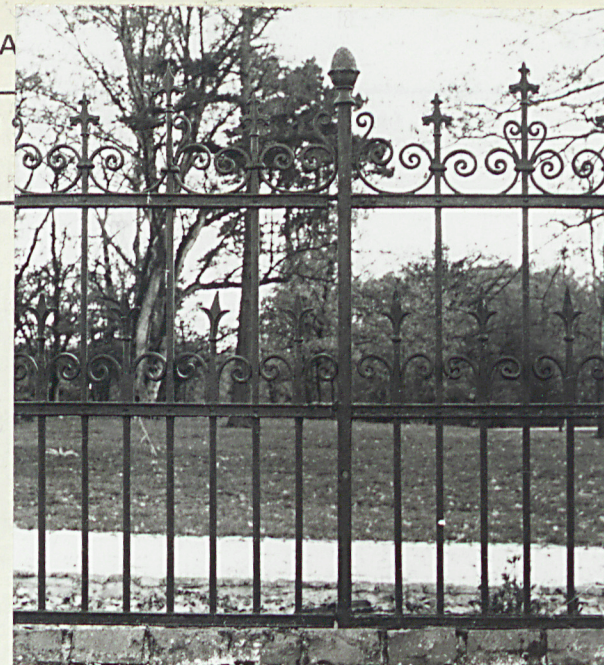
16.

Budynek stajni i wozowni stoi na wsch. granicy zespołu, tuż przy szosie, oddzielając ją od zespołu. Tuż przy jego pn. boku jest wjazd do zespołu. Budynek elewacją główną skierowany na podjazd, bez komunikacji /wjazd drzwi/ z szosą. Na pd. od budynku, równo z elewacją wsch. biegnie metalowe dekoracyjnie kute ogrodzenie na podmurówce, do drugiego wjazdu.
