970/2 DOM MIESZKALNY

nr 15

BOROW

13. Opis (sytuacja, materiał i konstrukcja, rzut, bryła, elewacje, wnętrze, wyposażenie, instalacje)

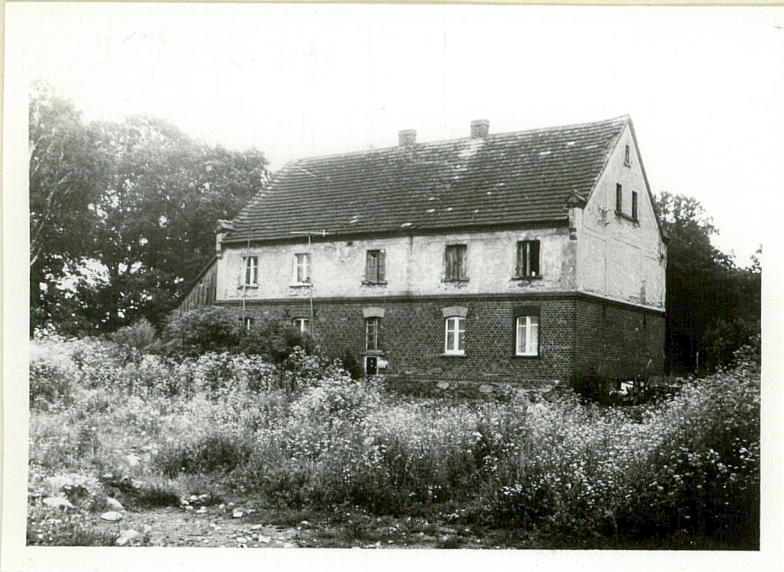
2

1. Elew. zach.
1. Elew. pd.
2. Elew. pn.
3. Elew. wsch.
4. Okno I kondygnacji
5. Główne drzwi wejściowe
6. Wspornik stropu w kuchni I kondygnacja
7. Konstrukcja więźby
8. Posadzka na poddaszu /ceramiczna/
9. Więźba - mocowanie krokwi
10. Posadzka na poddaszu

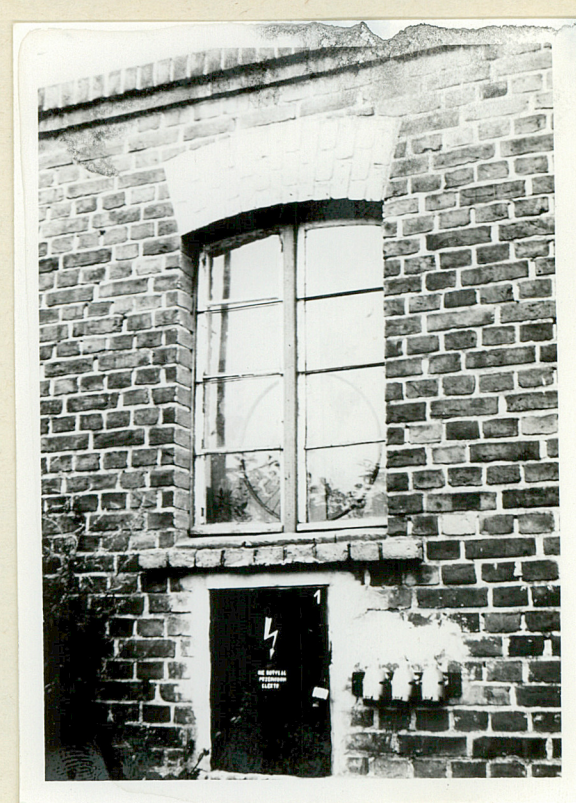
4

Otwory okienne o wykończeniu prostokątów stojących zamknięte od góry łukiem odcinkowym (I kondygnacja) i płasko w opaskach z gładkiego tynku (II kondygnacja), z ceglany podokiennikami wysuniętymi ponad lico muru. Wypełnione oknami drewnianymi, dwuskrzydłowymi, półskrzydkowymi ze szczeblinami poprzecznymi 8 i 4-kwaterowe.

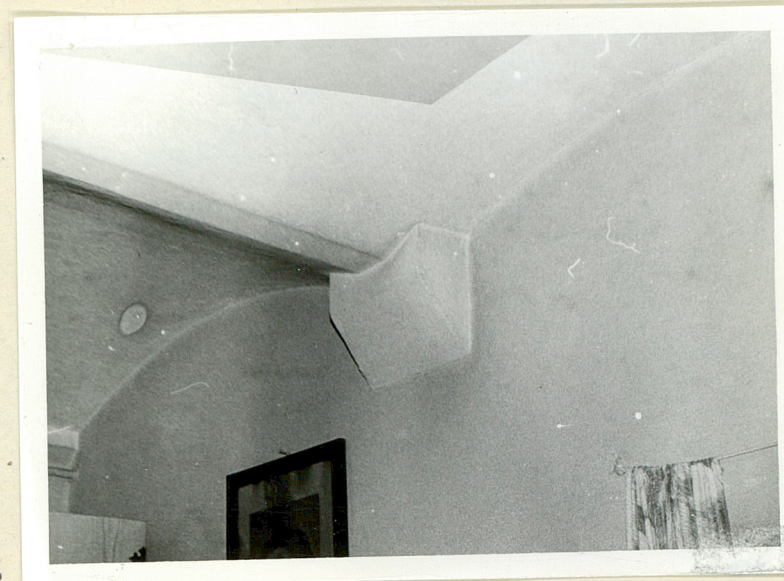
6

Strop w pomieszczeniach mieszkalnych ceramiczny - odcinkowy, na żeliwnych podciągach. Przęsła od strony ścian wzmocnione wspornikami umieszczonymi pod belką żeliwną.

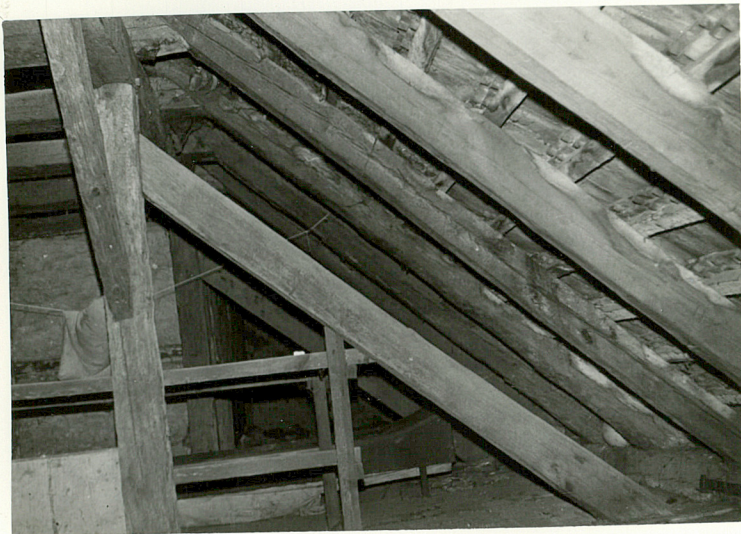
7

Wieżba dachowa ustrój krokwiowo - belkowy z jętką. Jętka spoczywa na belce oczepowej z obu stron. Belka ta podparta jest stocami. Stolec i belka oczepowa usztywniona jest mieczami. Stolce dodatkowo podparte są zastrzałami. Dołem zastrzały oparte są na tramie. Na belce tramowej spoczywa płatew dolna. Rozstaw tramów różny rozstawowi krokwi - 90 cm. Góra tramów licuje z kamionkową posadzką.

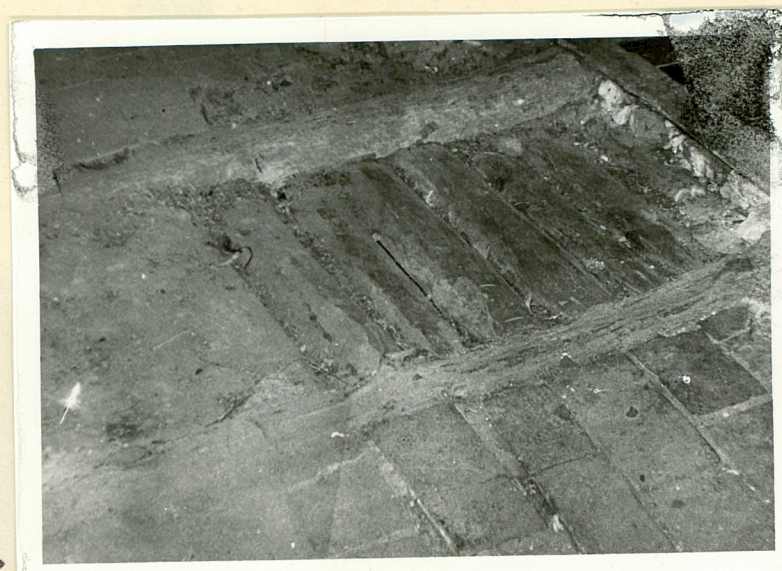
8

Podłoga w sieni i na poddaszu posadzka z cegły ceramicznej ułożonej płasko. W pomieszczeniach mieszkalnych podłoga drewniana. Drewno malowane farbami olejnymi.
