OŚRODEK DOKUMENTACJI  
ZABYTKÓW W WARSZAWIE  
KARTA EWIDENCYJNA ZABYTKÓW  
ARCHITEKTURY I BUDOWNICTWA

KOŚCIÓŁ EWANGELICKI,  
OB. RZYM.-KAT. FILIALNY P.W. MATKI BOŻEJ TUCHOWSKIEJ

CIEŚLE

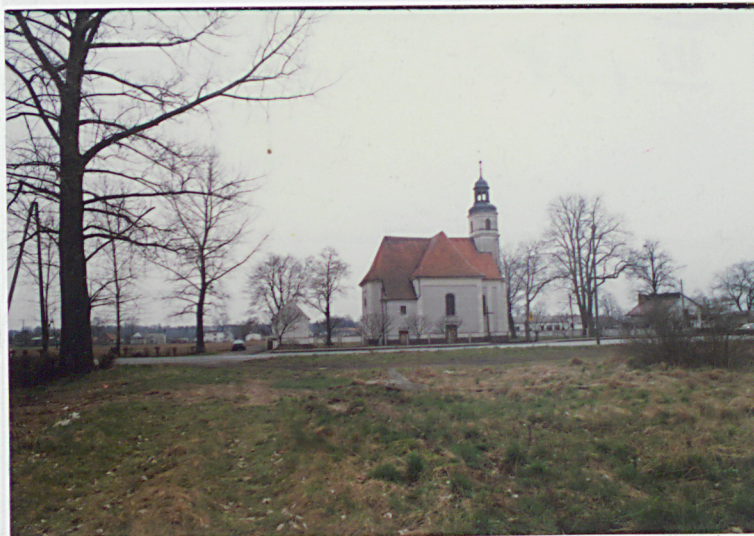
I. Kościół we wsi Cieśle. Widok ogólny.

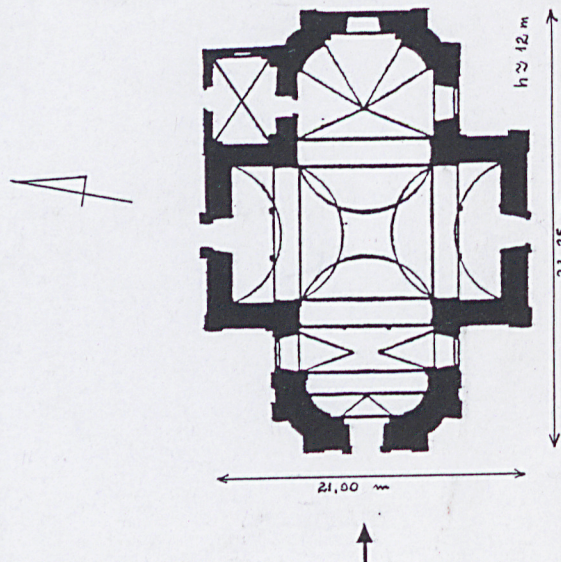
I. Rzut przyziemia, skala 1:250,  
pomniejszony.

Zasadniczy schemat planu opiera się na formie krzyża greckiego, którego ramiona na osi wschód-zachód są nieco dłuższe od ramion transeptu, w wyniku czego nastąpiło połączenie cech budowlu centralnej i podłużnej.

W przeciwieństwie do prostokątnego zakończenia ramion nawy poprzecznej, prezbiterium i kruchta uzyskały zaokrąglenia naroży. Centralnym elementem założenia jest obszerny kwadrat na skrzyżowaniu transeptu z nawą. Prześla transeptu pojedyncze, płytke. Rzut kościoła jest symetryczny. Tylko zakrystia z lożą patronacką na piętrze usytuowana jest asymetrycznie, pomiędzy prezbiterium a skrzydłem północnym. Nad umiejscowioną od zachodu kruchtą osadzono czworoboczną wieżę o narożach w dolnej kondygnacji zaokrąglonych, górą ściętych. Komunikację na emporę muzyczną zapewniają jednobiegowe schody, umieszczone w kruchcie. Dostęp do wieży z empory muzycznej przez schody kręte. Empory boczne dostępne z nawy głównej przez schody zakręcane. Dostęp do loży kolatorskiej z empory północnej.

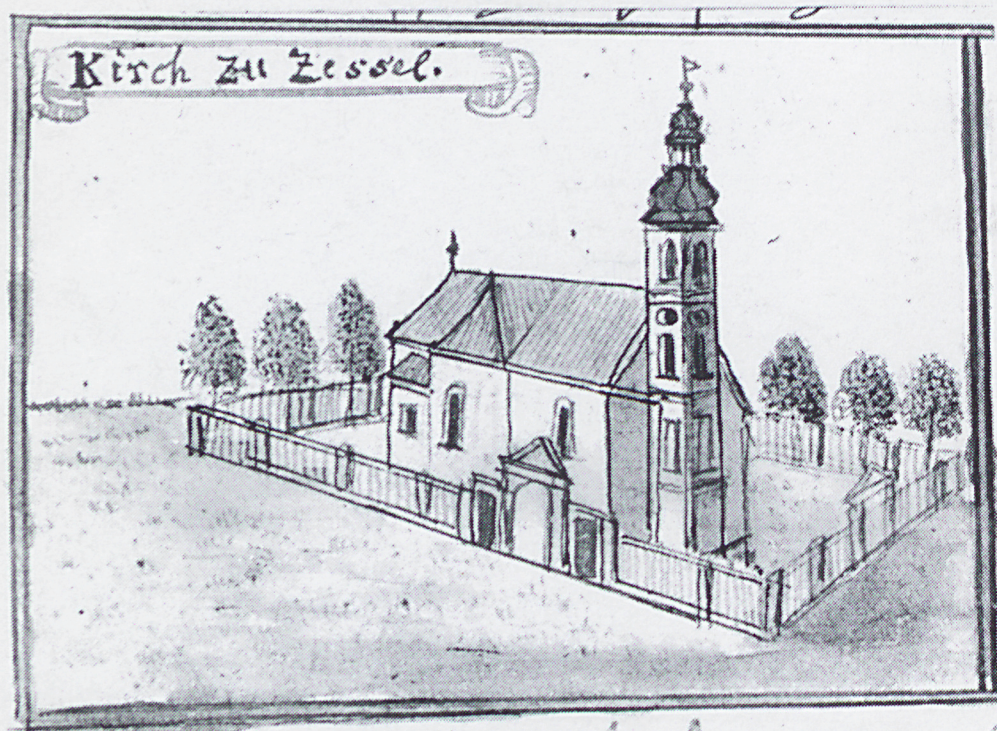
III. F.B. Werner, op.cit., reprodukcja  
 rysunku z ok. poł. XVIII w.

Niewykluczone iż w tym także czasie nieznacznie powiększono bryłę świątyni, przedłużając jej nawę od zachodu (por. rys. Wenera, gdzie wieża w dolnych kondygnacjach jest jeszcze wyraźnie wyodrębniona z bryły). Data przebudowy 1790 umieszczona została nad portalem głównym elewacji zachodniej.

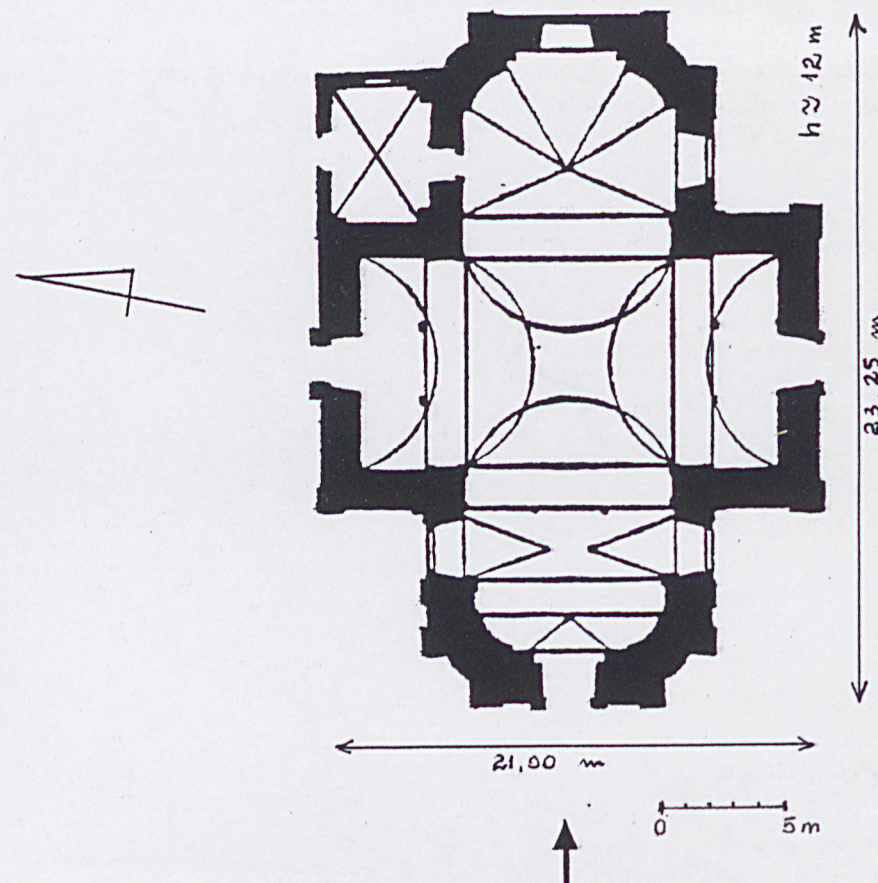
IV. Rzut przyziemia, skala 1:250.

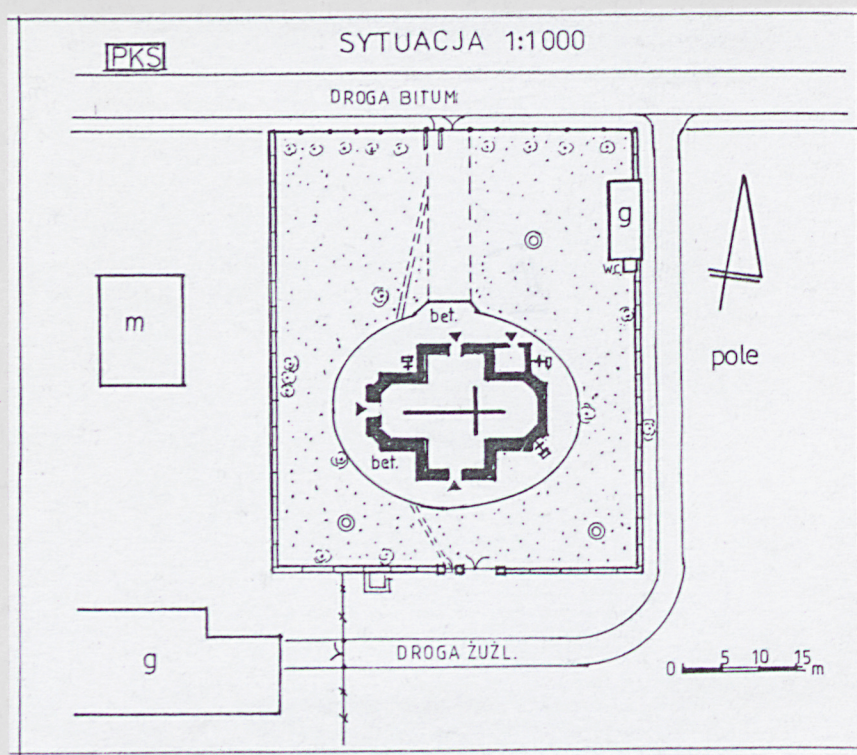
V. Plan sytuacyjny, skala 1:1000

Kościół położony jest na północno-wschodnim skraju wsi, przy szosie Wrocław-Warszawa. Jest otoczony terenem dawnego cmentarza z pojedynczymi nasadzeniami drzew liściastych. Od strony szosy kościół i cmentarz oddzielony jest metalową siatką. Z pozostałych trzech stron ogrodzony murem, wzmocnionym skarpami i przerwanym od południa bramą i furką. Przy murze cmentarnym od wschodu umieszczono jednokondygnacyjną kostnicę (4 ćw. XIX w., częściowa przebudowa po 1945 r.). Powierzchnia cmentarza porośnięta jest trawą, natomiast grunt wokół kościoła zalano betonem.

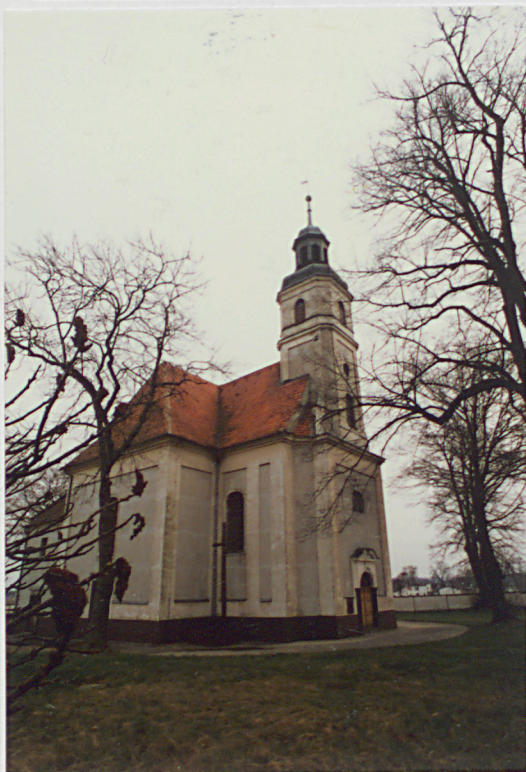
2. Elewacja frontowa, zachodnia.

Elewacja frontowa, zachodnia jednoosiowa z dwukondygnacyjną wieżą, wtopioną w dach nawy. Jest osadzona na cokole, zaznaczonym odsadzką i pomalowanym farbą w kolorze brązowym. W zwieńczeniu szeroki, uskokowy gzyms. Obrzeża elewacji zaakcentowane tynkową ramą. Pośrodku portal główny w formie prostokątnej płyciny, zwieńczonej naczółkiem zbliżonym do segmentowego i przerwany pośrodku dwiema ślimacznicami. Otwór drzwiowy flankowany zdwojonymi pilastrami o trzonach zdobionych płycinami i zamknięty profilowaną archiwoltą zwieńczoną wydatnym kluczem. W polu naczółka data 1790. Nad portalem tzw. okno termalne zamknięte nadwieszonym łukiem.

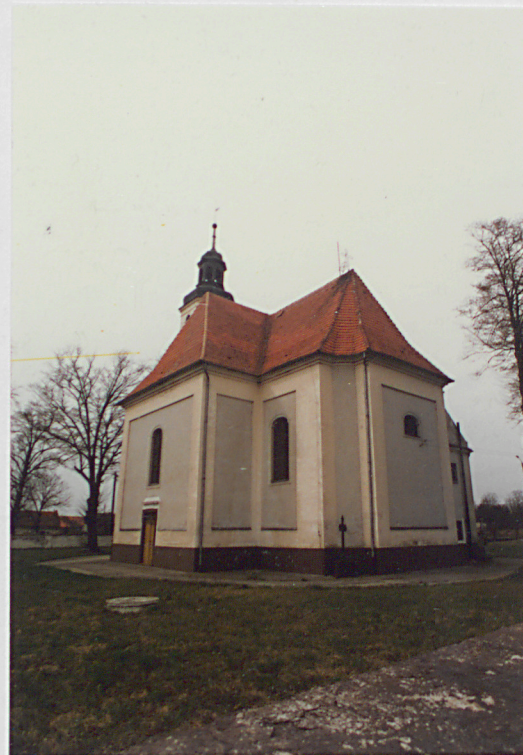
3. Elewacja wschodnia, prezbiterium.

Elewacja wschodnia, jednoosiowa z tzw. oknem termalnym pośrodku zdobionym płaskim obramieniem. Podziały poziome i ramowe jak w pozostałych elewacjach. Z boku w przyziemiu okno zakrystii w kamiennym, uszakowym, profilowanym obramieniu. Nad nim niewielkie bezstylowe okno empory kolatorskiej.

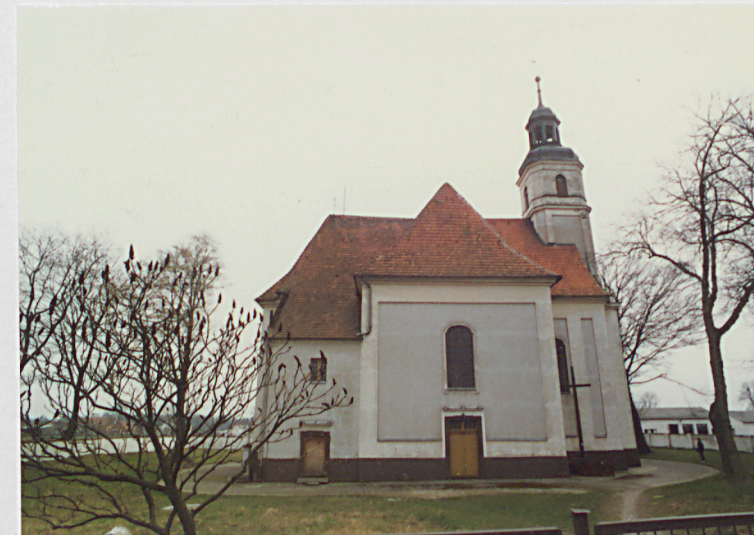
4. Elewacja północna.

Elewacja boczna, północna trzyosiowa. Podziały poziome oraz dekoracja ramowa, jak w fasadzie. Pośrodku prosty portal kamienny, zwieńczony profilowanym, gzymsowym naczółkiem, zakończonym obdaszkiem. Z boku elewacji, prowadzący do zakrystii portal uszakowy z kampanullami, zwieńczony tak jak poprzednio opisywany gzymsowym, profilowanym naczółkiem, zakończonym obdaszkiem. Okna transeptu i nawy duże, w obramieniu opaskowym o zaznaczonym obrzeżu, zamknięte łukiem dwuramiennym.

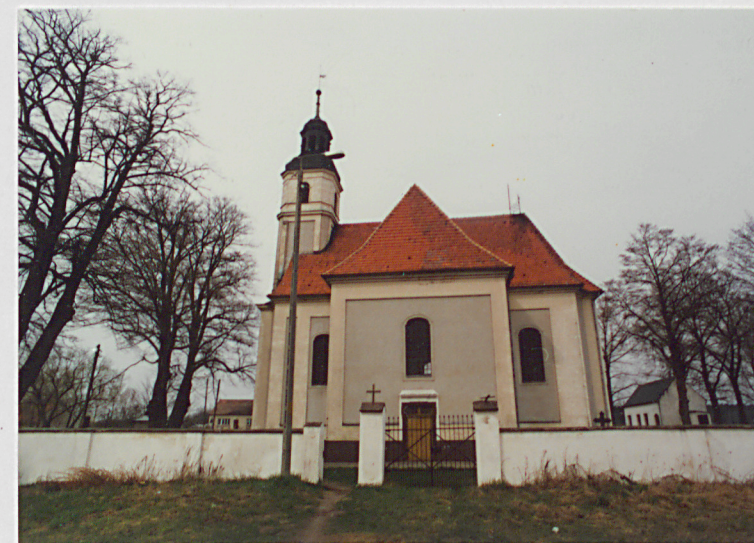
5. Elewacja południowa.

Elewacja boczna, południowa, trzyosiowa. Podziały poziome i ramowe jak w pozostałych elewacjach. Pośrodku portal kamienny jak w elewacji północnej. Okna duże, w układzie, wykroju i obramieniach jak w elewacji północnej.

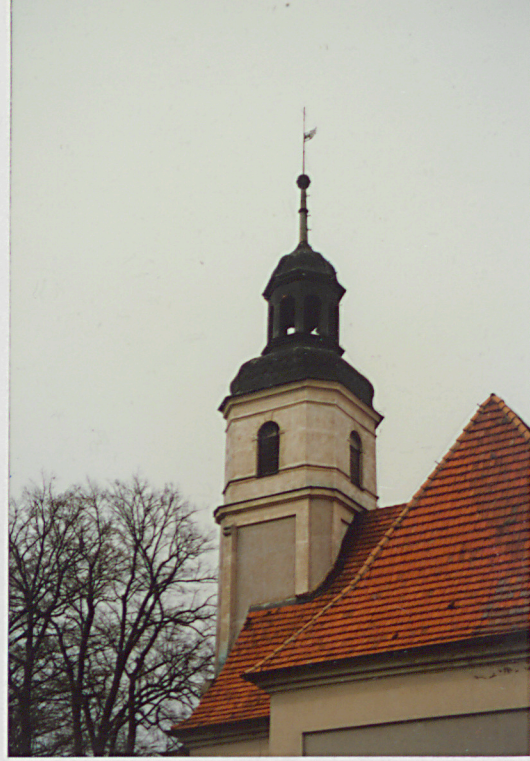
6. Wieża.

Podziały poziome w i e ż y wyznaczone profilowanymi gzymsami: działowym i wieńczącym. Jej elewacje na obrzeżach zaznaczone tynkowymi ramami,

jak w elewacjach korpusu głównego kościoła. Okna wieży w płaskim obramieniu z kluczem.

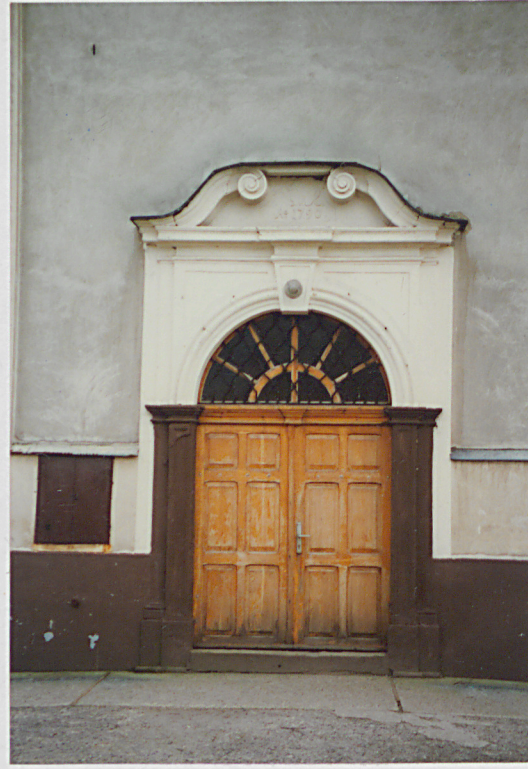
7. Portal główny w elewacji zachodniej.

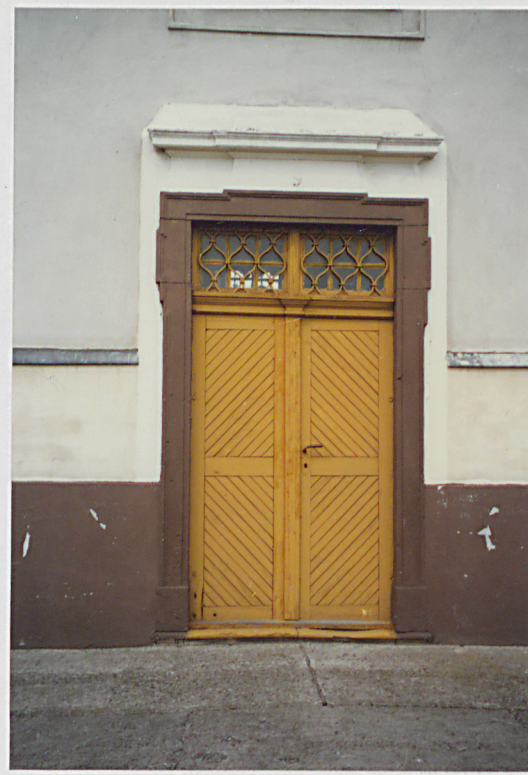
8. Portal zakrystii.

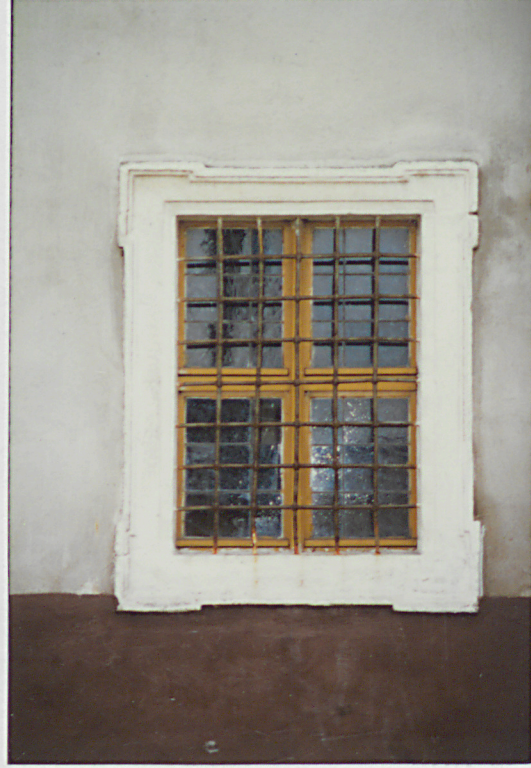
9. Okno zakrystii.

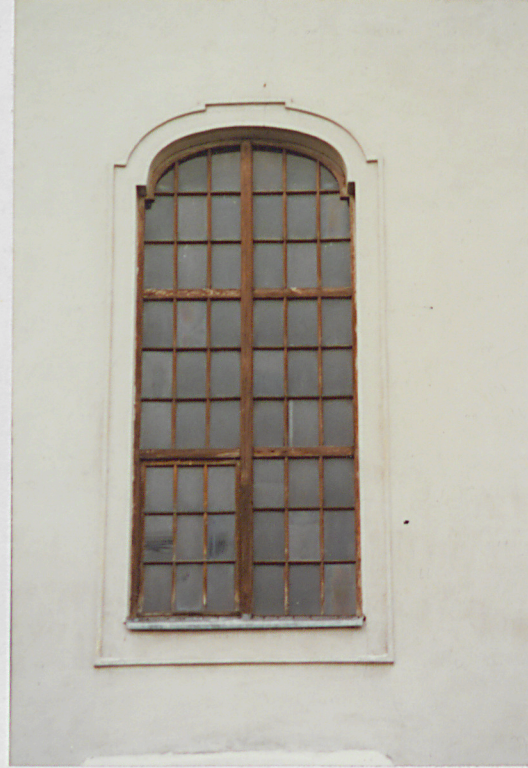
10. Okno nawy głównej.

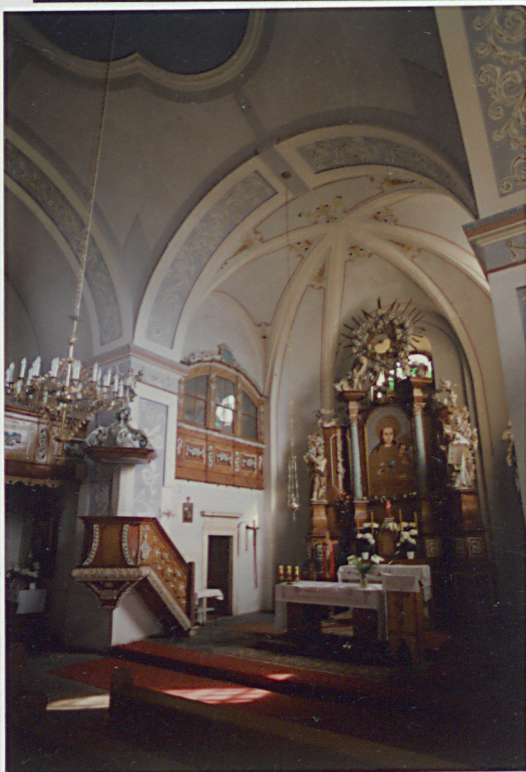
12. Wnętrze. Widok w kierunku ołtarza głównego.

Stolarka okienna i drzwi w większości nowa. Pozostałe wyposażenie z czasów budowy kościoła (ok. 1721 r). Z tego czasu pochodzi drewniany, barokowy ołtarz główny o elementach wystroju architektonicznych z rzeźbami Jana Chrzciciela i Mojżesza. Obraz w ołtarzu (ok. 1920) jest wstawiony wtórnie. Zwraca uwagę nadwieszona drewniana ambona z dekoracyjnie opracowanym baldachimem, w którego zwieńczeniu rzeźba Chrystusa.

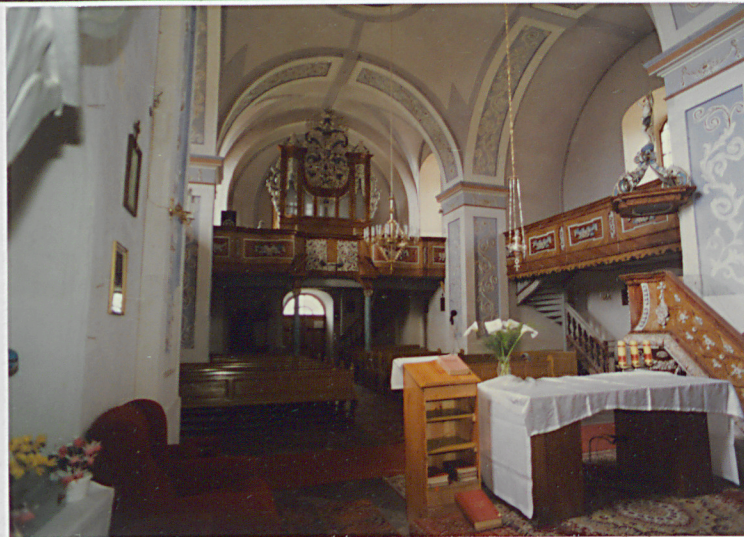
13. Widok w kierunku empory muzycznej.

Balustrada empory organowej o falistej linii przekroju, pełna, zdobiona uszakowymi płycinami, w których snycerska dekoracja w formie podwieszonych girland kwiatowych. Pomiędzy płycinami lizeny zdobione ornamentem w formie wici roślinnej. Poręcz balustrady bogato profilowana, powtarzająca falistą linię przekroju poziomego balustrady. Analogiczny repertuar dekoracji odnajdujemy w emporach bocznych, których dolną krawędź dodatkowo udekorowano snycerskim ażurowym fryzem. Podobnie także rozwiązana jest kompozycja balustrady empory kolatorskiej. Przeszkłone okno nad balustradą wzbogacono motywem kampanull, pokrywających pionowe szczebliny. W zwieńczeniu okna girlanda kwiatowa, spływająca z umieszczonego pośrodku kartusza herbowego.

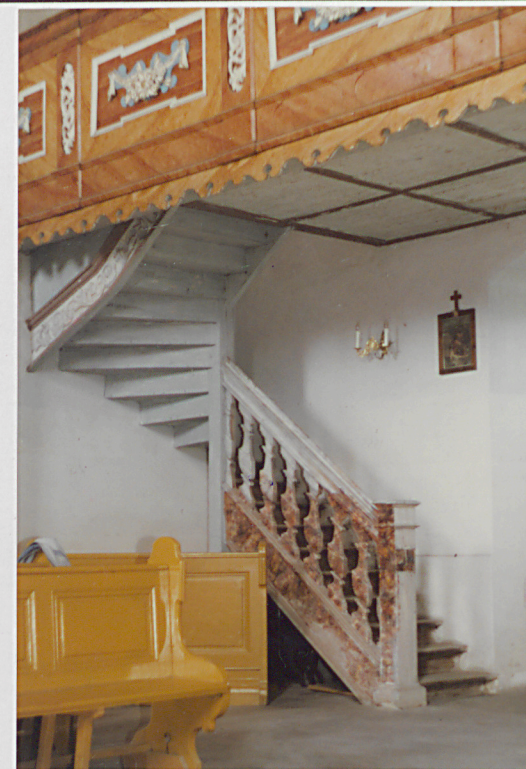
14. Schody prowadzące na emporę boczną, północną.

**Schody.** Na obie boczne empory prowadzą identyczne, drewniane schody jednobiegowe, zakręcane. Konstrukcja schodów przyścienna, policzkowa. Bieg schodów ograniczony tralkową, drewnianą balustradą, łączoną profilowaną poręczą, opartą dołem na czworobocznym słupie. Tralki płaskie o wykroju wazonów. Powierzchnia deski policzkowej, tralek i słupa marmoryzowana farbą olejną.

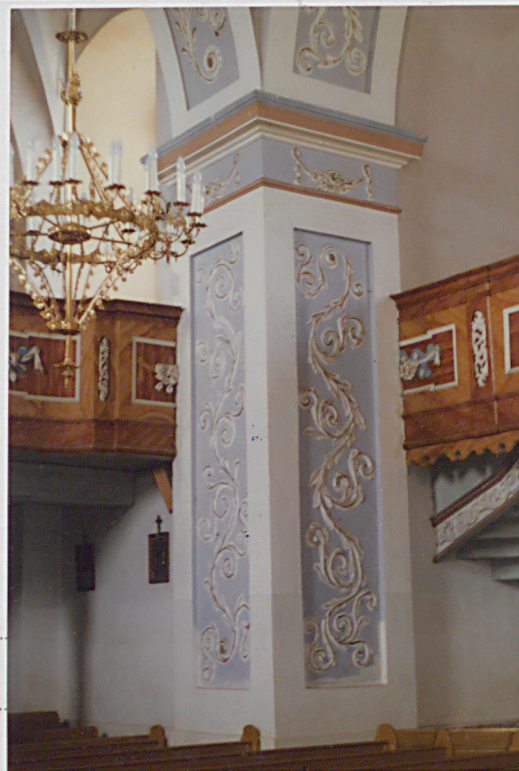
15. Filarowe naroże transeptu.

Wszystkie komponenty przestrzenne wnętrza sklepione. Szwy lunet w prezbiterium i emporze muzycznej zaznaczone dekoracją pasową. Sklepienie na skrzyżowaniu transeptu i nawy ozdobione profilowanym plafonem w formie czteroliścia. Płyciny przyłuczy arkad, otwierających się na poszczególne elementy układu przestrzennego tj. prezbiterium, chór muzyczny i ramiona transeptu wypełnione sztukateriami w formie ornamentu z akantową wicią. Analogiczna dekoracja stiukowa zdobi trzony filarów rozwiązanych naroży transeptu, które w partii fryzu udekorowano girlandami kwiatowymi.

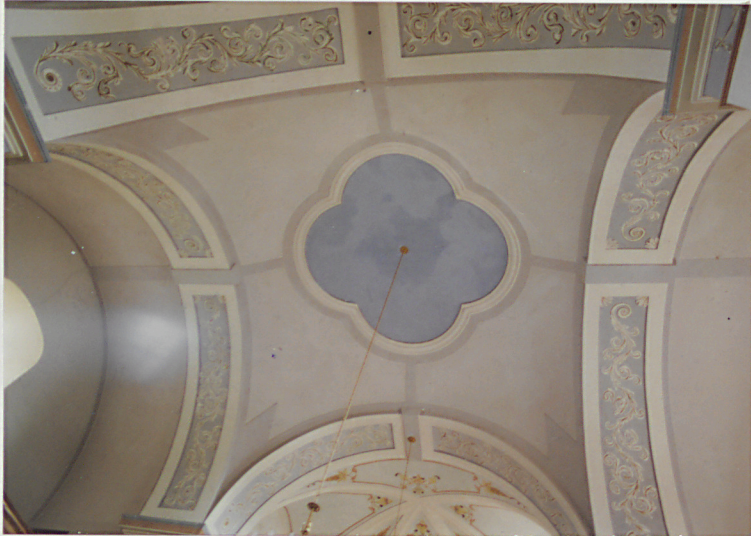
16. Sklepienie transeptu.

**S k l e p i e n i a i s t r o p y .** Sklepienia ceglane. Na skrzyżowaniu transeptu i nawy sklepienie żaglaste, wzmocnione z czterech stron łukami sklepiennymi i wsparte na czterech czworobocznych filarach przyściennych, usytuowanych narożnie. W ramionach transeptu sklepienie kolebkowe oparte na ścianach. Sklepienie kolebkowe z lunetami o szwach zaznaczonych w tynku profilowanymi pasami nakrywa prezbiterium i chór muzyczny. W zakrystii sklepienie kolebkowo-krzyżowe. Płytą pilśniową przesłonięto strop w loży kolatorskiej. W wieży strop nagi, drewniany.

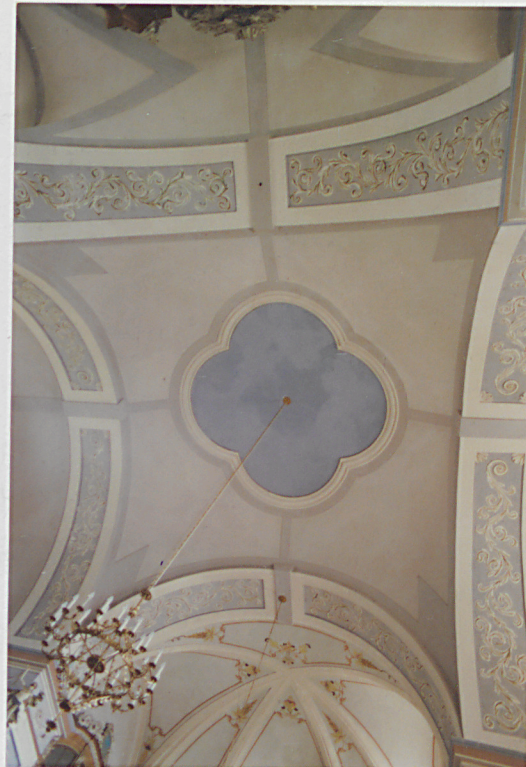
17. Sklepienie transeptu i fragment sklepienia prezbiterium.

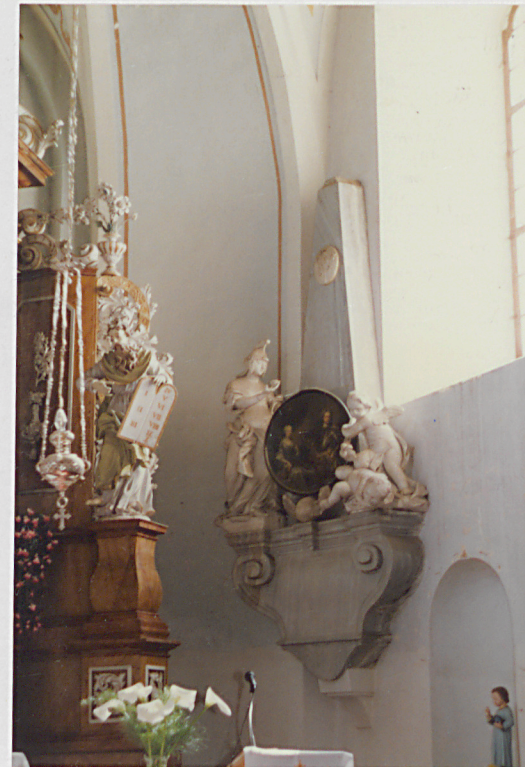
18. Pomnik nagrobny rodziny von Salisch.

Pomnik nagrobny fundatorów (ok. 1740 r.) z szarego marmuru reprezentuje klasycyzujący nurt baroku dojrzałego o cechach przywodzących na myśl, jak już wspomniano warsztat rzeźbiarza Jana Albrechta Siegwitza.

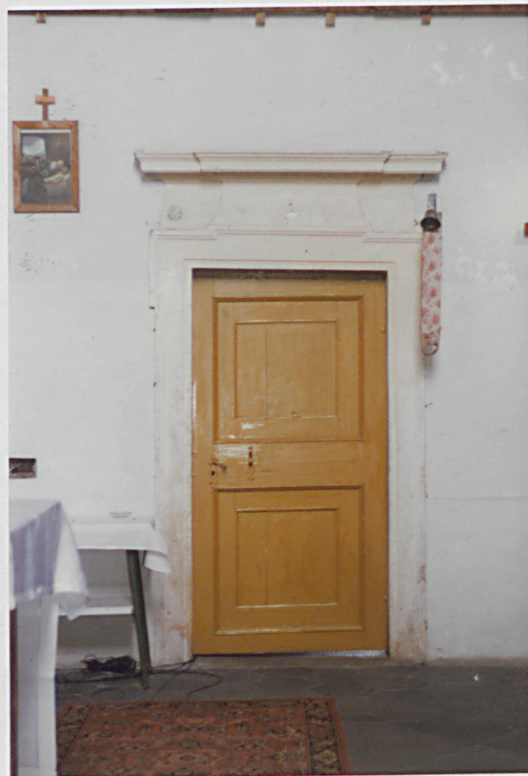
19. Drzwi zakrystii.

Jedyny wewnątrz kamienny portal, prowadzący z prezbiterium do zakrystii posiada analogiczną do swojego odpowiednika w elewacji północnej formę uszakową z dwiema kampanullami po bokach. W zwieńczeniu portalu, tak jak na zewnątrz, naczółek w formie zdwojonego, profilowanego gzymsu. Dekoracyjnie potraktowane zostały schody prowadzące na emporę. Wykrojone w formie wazonów tralki, profilowana poręcz oraz dolny słupek pokryto marmoryzacją.

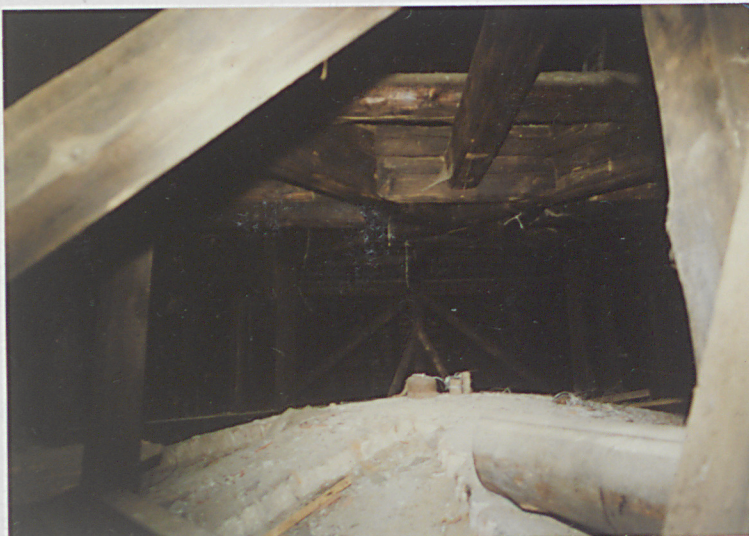
21. Poddasze nad skrzyżowaniem nawy głównej i transeptu.

**W i ę ż b a d a c h o w a .** Nad nawą główną drewniana, dwupoziomowa kleszczowo-płatwiowa z zastrzałami, łączona drewnianymi ćwiekami. W wieży konstrukcja więźby dachu mieszana, drewniana.

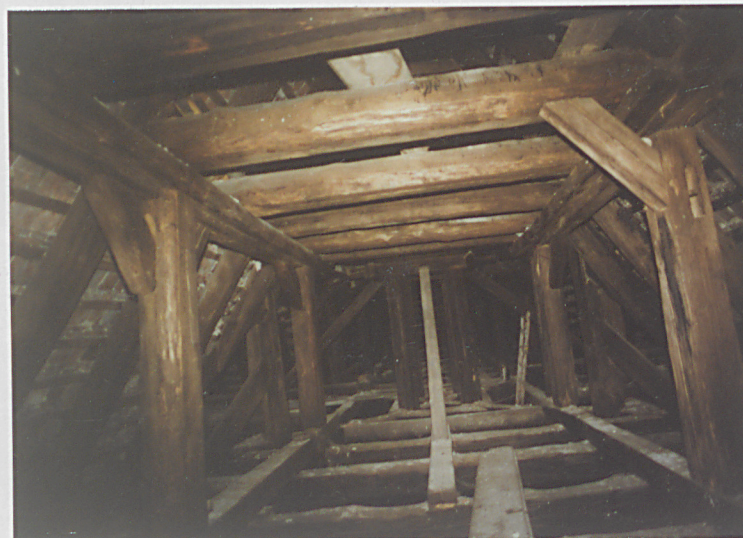
22. Więźba dachowa.
