KARTA EWIDENCYJNA ZABYTKU NIERUCHOMEGO
WPISANEGO DO REJESTRU ZABYTKÓW

PASTERKA

KOŚCIÓŁ RZYMSKOKATOLICKI FILIALNY pw.
św. JANA CHRZCICIELA

1786–1787 r.;

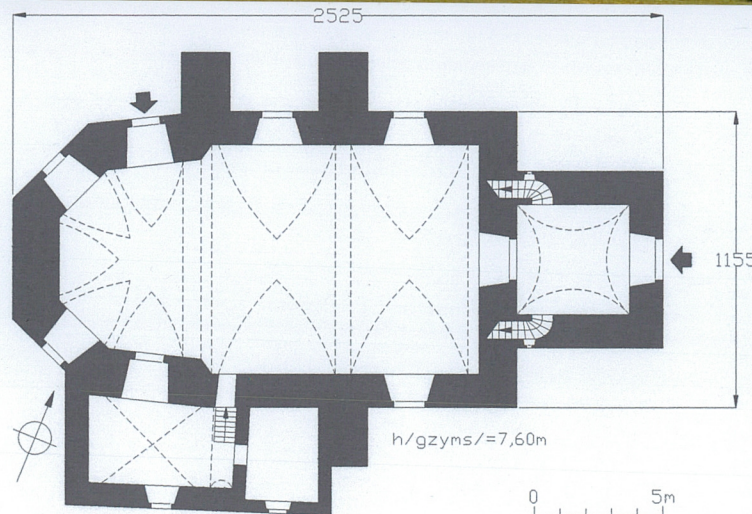
skala 1 : 300

RZUT. Kościół jednonawowy, z korpusem na rzucie krępego prostokąta wydłużonego nieznacznie w osi wsch.-zach. i z prezbiterium zwróconym ku zach. Nawa dwuprzęsłowa, nieznacznie szersza od wielobocznego prezbiterium o formie 5-ciu boków ośmioboku. Oś podłużną budowli akcentuje wsch. kwadratowa masywna wieża z osiowym wejściem. W grubości murów wieży i nawy symetryczne klatki schodowe ze schodami na emporę muzyczną. Symetryczny układ budowli zaburzają przybudówki pd. o kształcie nieregularnych prostokątów: większa zakrystia, wydłużona w osi kościoła i mała przybudówka gospodarcza, zlicowana z zakrystią, o osi dłuższej prostopadłej do osi kościoła. Korpus budowli opięty trzema masywnymi przyporami: pojedynczą pd., wbudowaną częściowo w przybudówkę gospodarczą i dwiema pn.

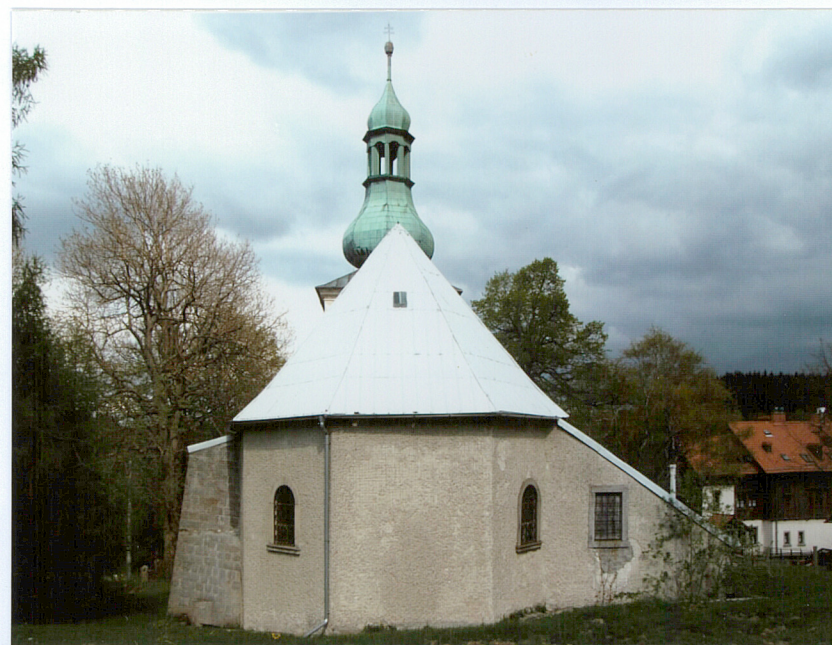
2.

Elewacja zach. – trójboczna, dwuosiowa elewacja apsydy prezbiterium, pokryta tynkiem nakrapianym, z parą bocznych otworów okiennych zamkniętych pełnołukowo i ujętych w kamienne obramienia; apsyda flankowana od pd. tynkowaną przysadzistą przybudówką zakrystii, o nisko schodzącym ku ziemi półszczyście elewacji, w którym prostokątne okno w kamiennym obramieniu oraz pn. masywna ukośną przyporą murowaną z ciosów kamiennych, sięgającą wysokością gzymsu głównego korpusu.

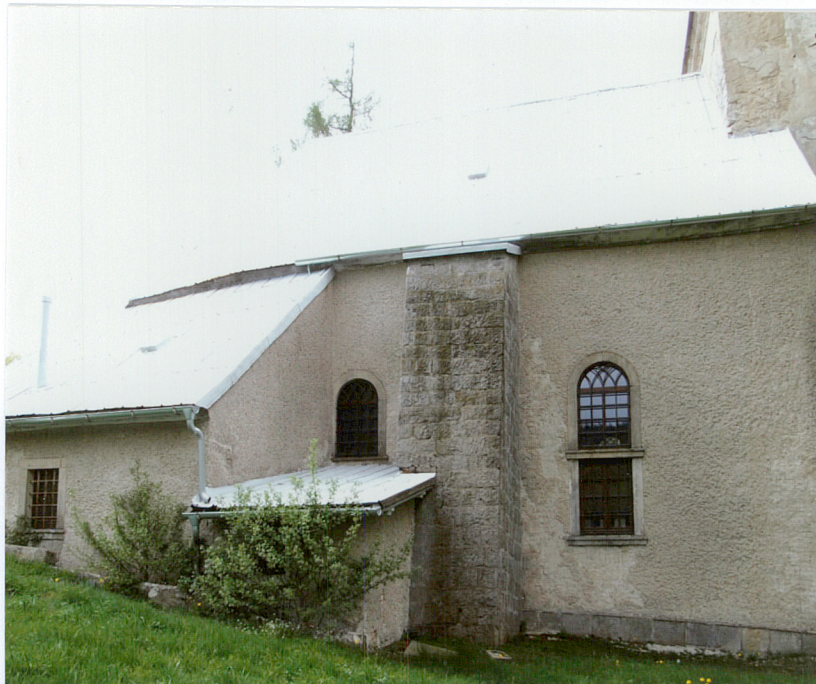
5.

Elewacja pd. – elewacja korpusu i przybudówek pokryta tynkiem nakrapianym, elewacja wieży gładka, przypora murowana z ciosów kamiennych, detal kamienny; elewacja korpusu 2-osiowa, z osiami rozdzielonymi masywną przyporą; w części zach. rozczłonkowana jednoosiowymi przybudówkami: zakrystią i małą przybudówką gospodarczą wbudowaną między zakrystię i przyporę; część wsch. elewacji na kamiennym cokole; otwory korpusu zamknięte pełnołukowo, w osi empory muzycznej okno wyższe, dwudzielne; okna przybudówek z zamknięciami prostymi; wszystkie otwory okienne w kamiennych obramieniach.; elewacja wieży na kamiennym cokole z dwoma małymi szczelinowymi okienkami rozmieszczonymi nieregularnie, stanowiącymi oświetlenie klatki schodowej i trzeciej kondygnacji zegarowej.

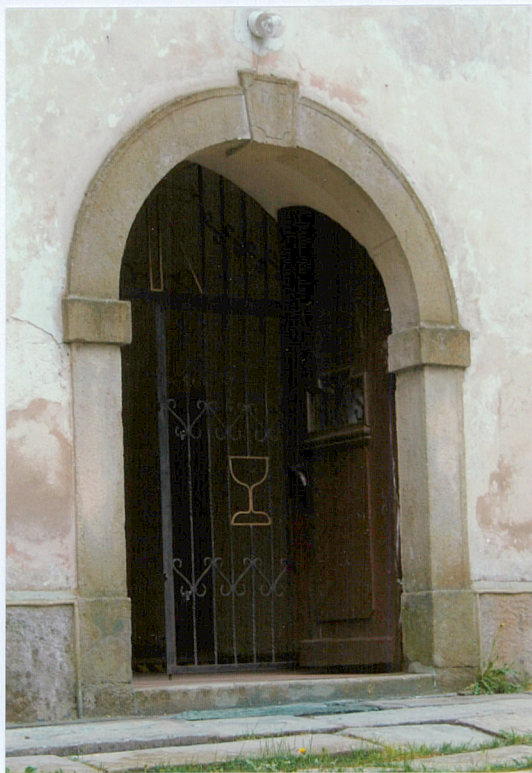
6.

Otwory drzwiowe zewnętrzne. Główne wejście do kościoła zlokalizowane w wieży, na osi środkowej elewacji wsch.; otwór drzwiowy kwadratowy z pełnolukowymi zamknięciem, ujęty w kamienne obramienie ze zwornikiem, w którym wykuta data 1787; drzwi drewniane w kształcie otworu, dwuskrzydłowe, ramowo-płycinowe, opierane w płycinach listwami w ozdobnym układzie – promienistym, wachlarzowym w górnych płycinach i ukośnym, płyciny pełne rozdzielone małymi płycinami przeszklonymi. Wejście boczne w elewacji pn. prezbiterium – prostokątny otwór z prostym zamknięciem, ujęty w kamienne uszate obramienie; drzwi jednoskrzydłowe, drewniane, ramowo-płycinowe, opierzone listwami w ozdobnym układzie.

główne wejście w formie pełnołukowej arkady w kamiennym obramieniu ze zwornikiem, w którym wykuta data zakończenia budowy kościoła: 1786; powyżej, w kondygnacjach drugiej i czwartej identyczne okna o pełnołukowych zamknięciach, ujęte w kamienne obramienia, pomiędzy nimi, w kondygnacji trzeciej – duża okrągła tarcza zegara wieżowego w opaskowym obramieniu tynkowym; wieżę wieńczy profilowany gzyms. Na elewacji wsch. nawy, nad cokołem, przy narożniku, umieszczona tynkowa płycina z inskrypcją upamiętniającą położenie kamienia węgielnego pod budowę kościoła: ANNO 1786 / HIER UN/TER DIE/SEM STEIN / (X FUS) RU/ET DER (GRU)/(ND) STEINE.

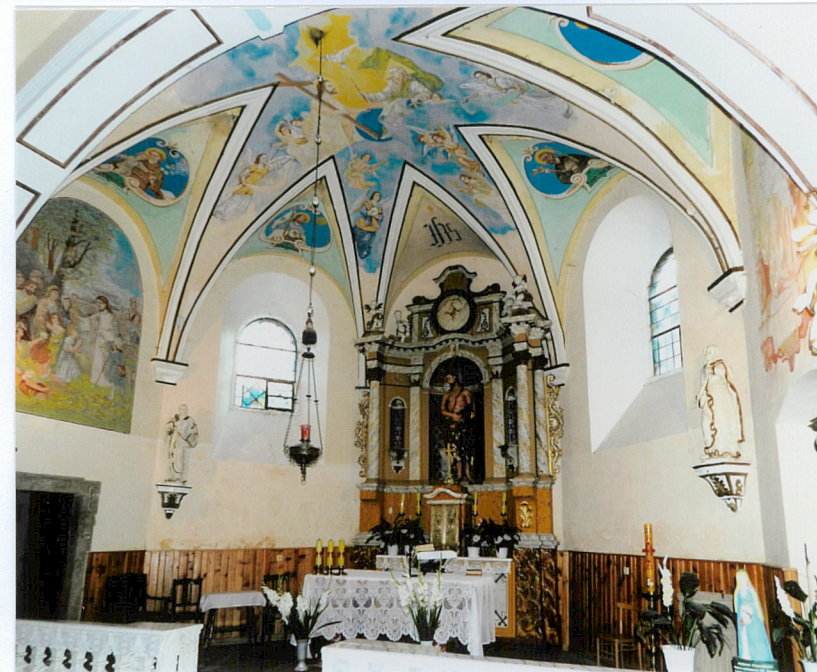
8.

WNĘTRZE. Kościół jednonawowy z nieznacznie węższym płytkim prezbiterium zamkniętym trójboczną apsydą. Nawa sklepiona, dwuprzęsłowa, obszerna i jasna, artykułowana parą pilastrów tokańskich, z wbudowaną od wsch. drewnianą emporą muzyczną na dwóch słupach, łączy się ze sklepionym prezbiterium szeroką pełnołukową arkadą tęczową. W osi korpusu masywna wieża wsch. ze sklepioną kruchtą w przyziemiu, gdzie wejścia do symetrycznych klatek

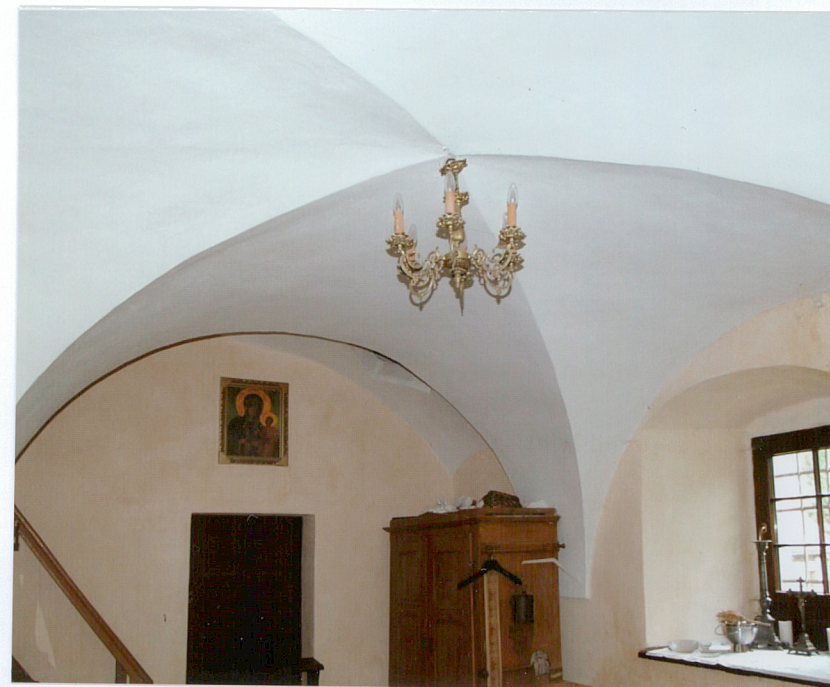
10.

schodowych, wiodących na emporę muzyczną. Prezbiterium połączone przejściem z pd. sklepioną zakrystią, do której przylega od wsch. małe pomieszczenie gospodarcze.

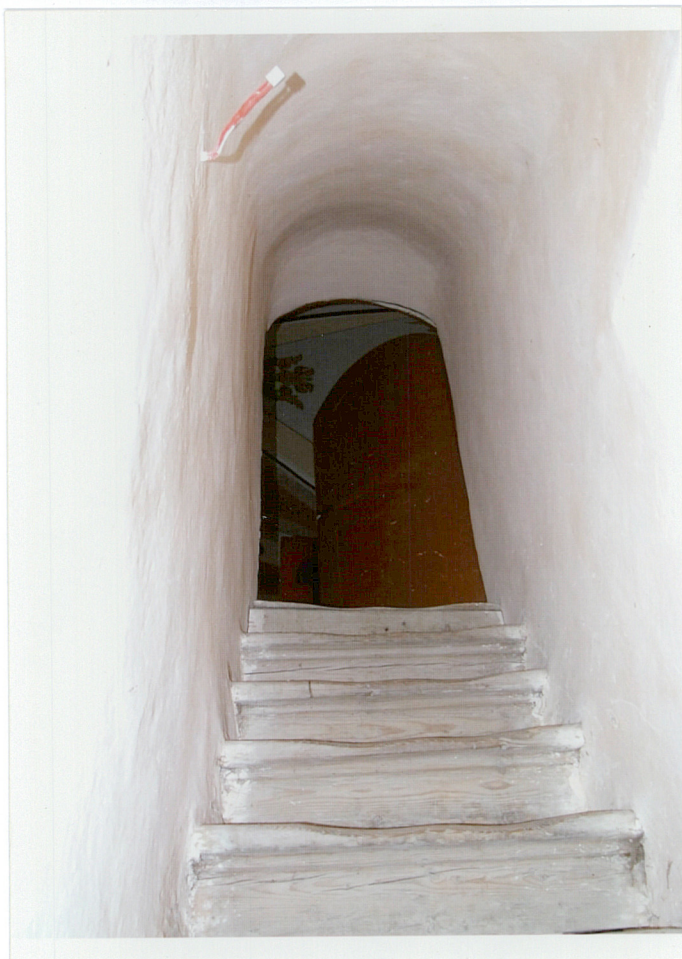
11.

Schody. *Schody wewnętrzne.* Symetryczne klatki schodowe ze schodami na emporę muzyczną, zlokalizowane po obu stronach wieży w grubości jej murów; klatki tunelowe, sklepione, z antytetycznymi biegami schodów zabiegowych; schody kamienne, powyżej drugiego stopnia obłożone drewnem; na wyższych kondygnacjach wieży drewniane jednobiegowe proste schody policzkowe; w zakrystii drewniane drabiniaste krótkie strome schody na ambonę o pojedynczym prostym biegu.

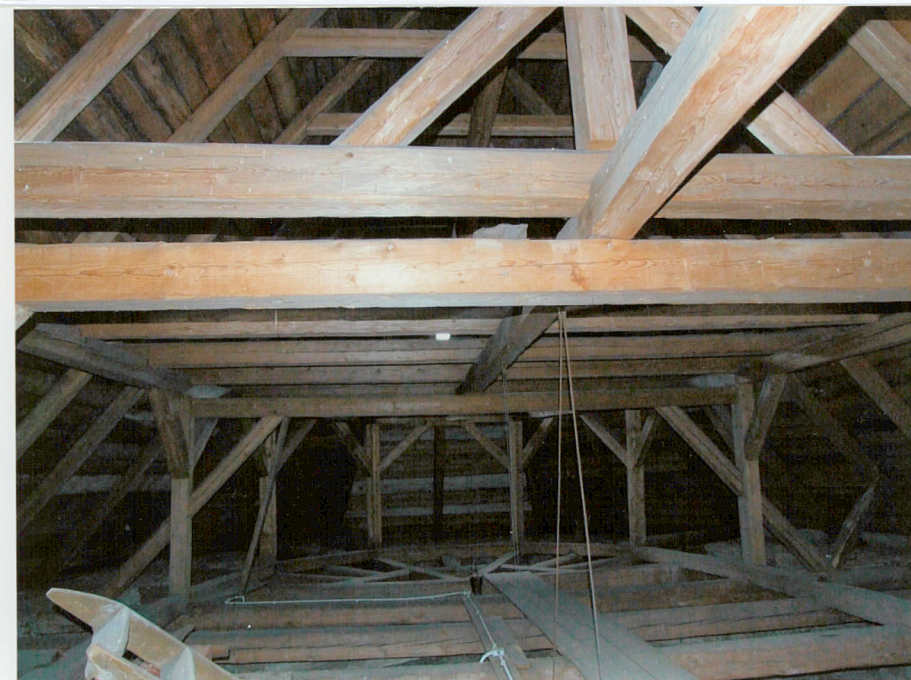
12.

Wieżba dachowa. Konstrukcja dachu drewniana, dwukondygnacyjna, jętkowo-krokwiowa; jętki pierwszej kondygnacji na podwójnej ścianie stolcowej, podparte przez płatwie pośrednie, z rozporami i zastrzałami w płaszczyźnie więzarów oraz mieczami w kierunku kalenicowym; druga kondygnacja jętek spoczywa również na płatwi pośredniej, która podparta przez środkowy rząd stłoców zmieczowanych w kierunku kalenicowym i zastrzelonych w płaszczyznach więzarów.
