908/4

WIEŻA ANNY

1818, 1835

SZCZAWNÓ ZDRÓJ

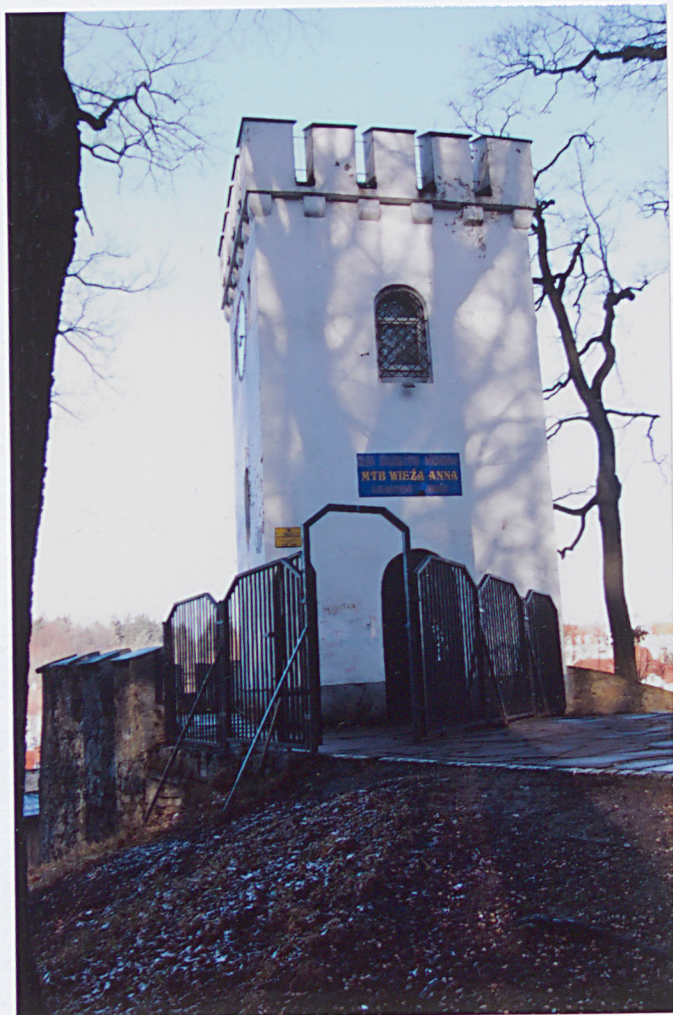
Widok od S-E

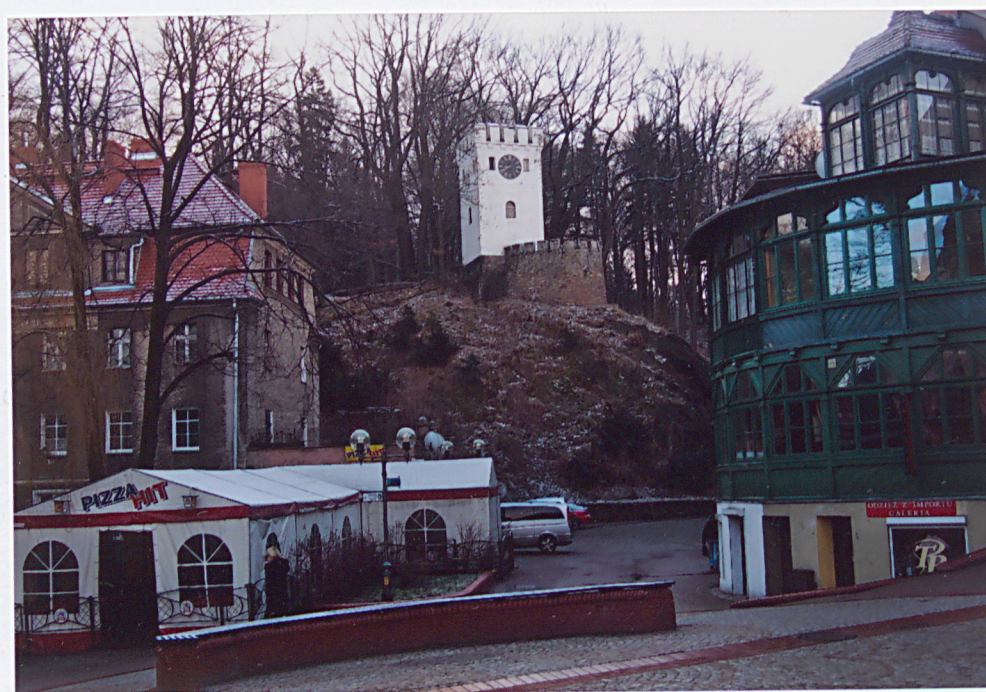
Widok od N-W

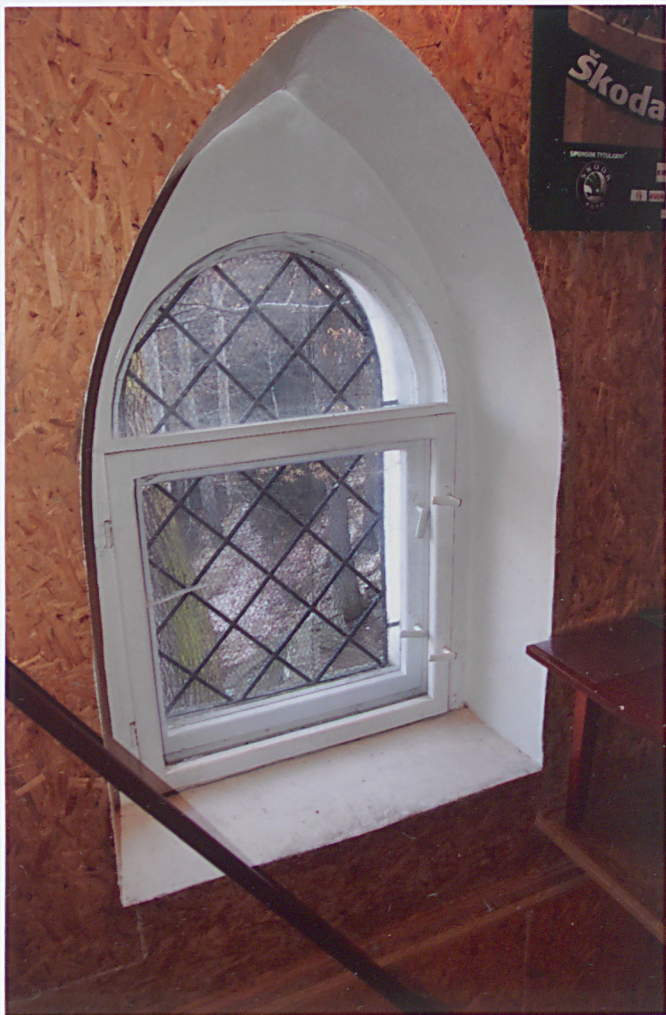
Otwory drzwiowe i okienne w dolnych kondygnacjach oraz otwór okienny w górnej kondygnacji fasady – zamknięte łukiem półokrągłym. Nisze okienne od wewnątrz zamknięte łukiem ostrym. Otwory okienne w górnej kondygnacji poza fasadą – zamknięte prosto.

Nisza okna w drugiej kondygnacji, ściana wschodnia

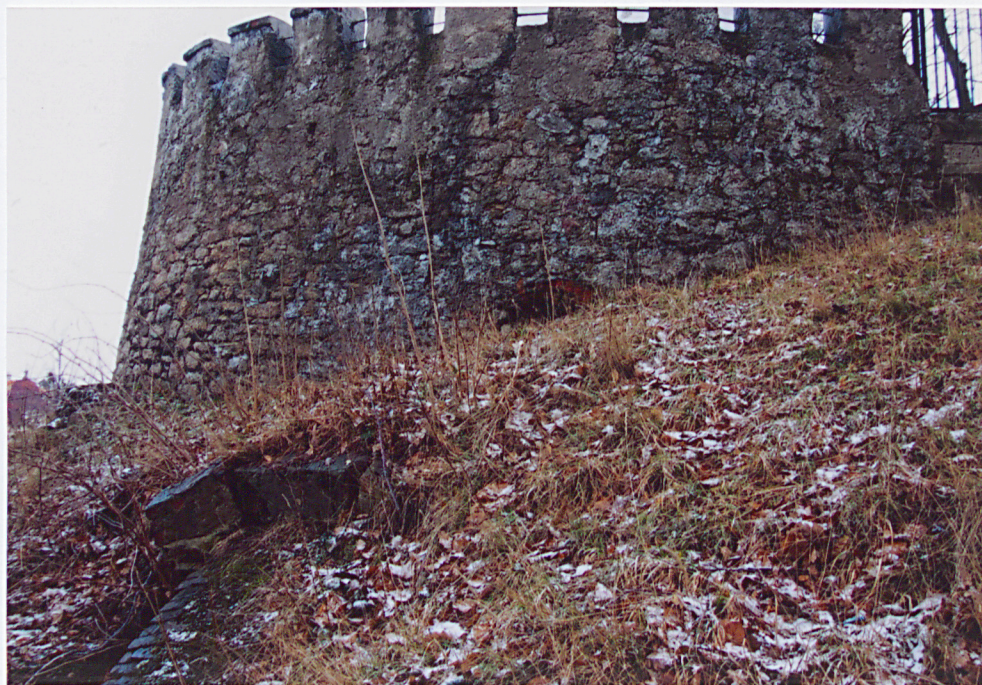
Przy wieży znajduje się kamienny taras widokowy - granitowy, z kamienia łamanego. Lico tarasu od strony południowej pokryte narzutem z zaprawy cementowej. Blanki tarasu widokowego ceglane, tynkowane.

18. Prace budowlane: W latach 70 XX wieku przeprowadzono remont wnętrza obiektu polegający na budo- wie współczesnych stropów i schodów. W 1999 roku przeprowadzono remont muru oporowego tarasu, w ramach którego zamurowano ubytki w murze oporowym, wzmocniono go, zrekonstruowano zniszczone blanki oraz częściowo wymieniono grunt pod tarasem widokowym. Remont elewacji wieży ograniczył się uzupełnienia tynków, wykonania nowych opierzeń, i remontu tarczy zegarowej.		19. Stan zachowania: Ściany wieży zawilgocone, zwłaszcza korona muru. Zawilgocenie ścian widoczne również wewnątrz, zwłaszcza w pomieszczeniu w przyziemiu – wilgoć kumuluje się pomiędzy ścianą a okładziną postaci z płyty OSB. Blanki muru oporowego tarasu – miejscami uszkodzony tynk i lico ce- gieł.

Taras pod wieżą, widok od zachodu

20. Najpilniejsze postulaty konserwatorskie: Poprawić odwodnienie tarasu i wykonać poprawne izolacje przeciwwil- gociowe korony muru. Usunąć płyty OSB z wnętrza, zwłaszcza ze ścian. Poddać renowacji zniszczone blanki muru oporowego. Postuluje się wpisanie obiektu do rejestru zabytków.
