Nr *802*
DOLNOŚLASKIE

PAWILON USŁUGOWO - HANDLOWY

ok. 1935 r.

SZCZAWNO ZDRÓJ

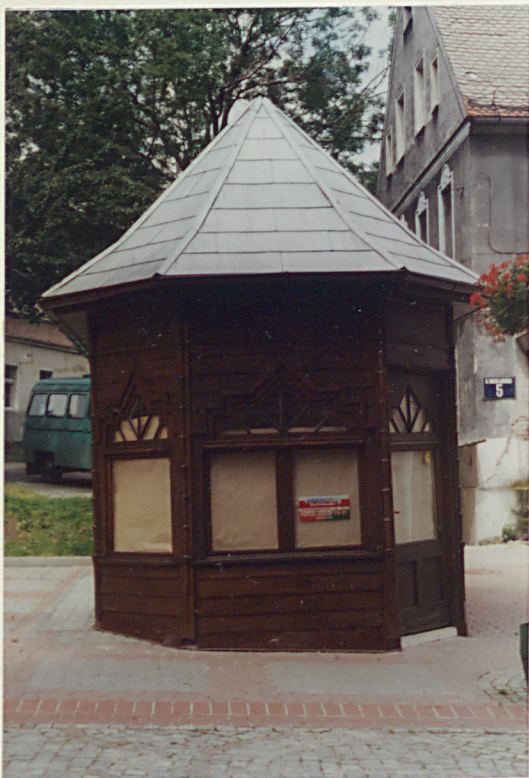
1. Elewacja frontowa pd.

ELEWACJE: elewacja frontowa południowa: jednokondygnacyjna, trzyczęściowa, trzyosiowa, drewniana, odeskowana poziomo, nietynkowana. W dolnej części pas oblauchowany, w części podokapowej drewniane, prostokątne poziomo wydłużone płyciny. Część środkowa z szerokim, prostokątnym oknem zakończonym łukiem schodkowym po bokach i dwuspadowym pośrodku. Obramienie okna drewniane, schodkowo profilowane w części nadślemiennej. Części boczne elewacji węższe, ukośne w stosunku do części środkowej. W części lewej otwór okienny węższy, analogiczny do środkowego. W części prawej prostokątny otwór wejściowy, z przeszklonymi otworami o kształtach identycznych do okien. Na narożnikach wszystkich części pionowe, cienkie, pojedyncze wałeczki, podzielone na krótkie, rozszerzające się ku górze, odcinki. Pomiedzy odcinkami poziome zgrubienia. Na wysokości górnych płycin wałeczki rozdzielone na dwa węższe.

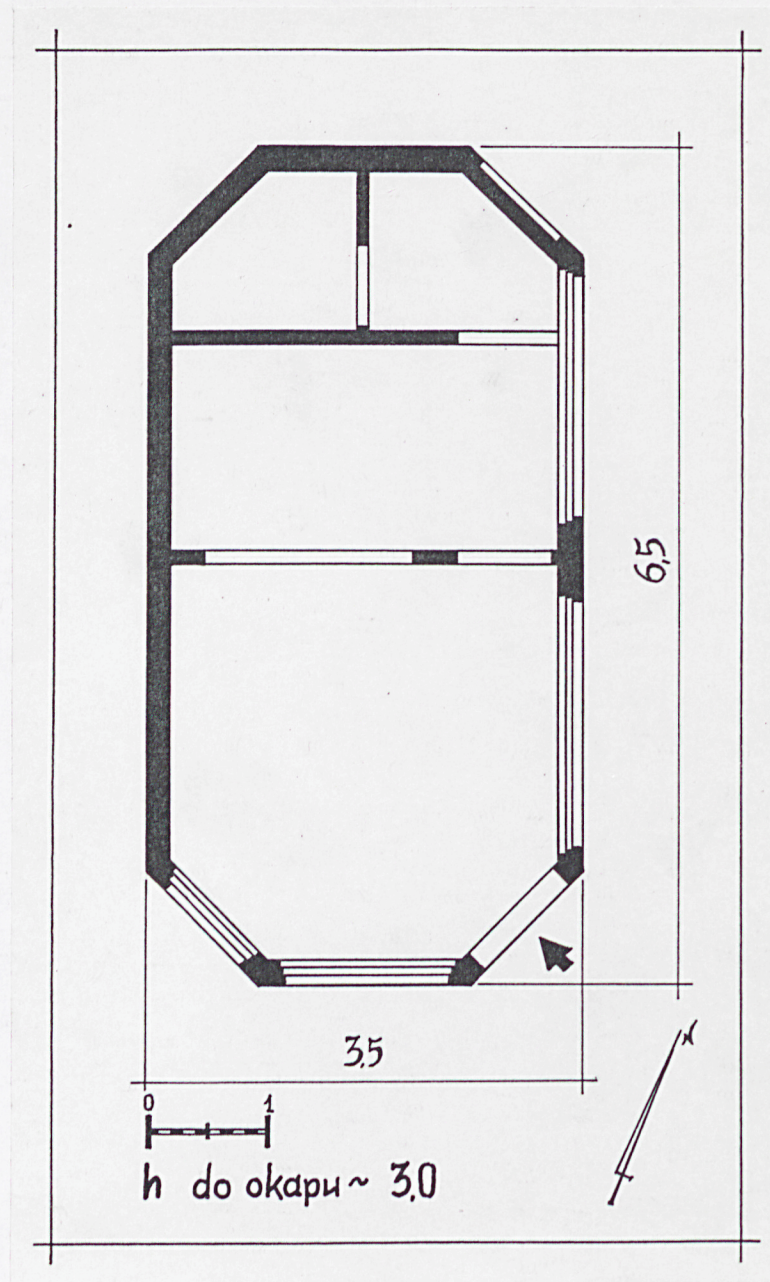
5. Rzut przyziemia.

RZUT: ośmiokątny; prostokątny, wydłużony na osi północ - południe, ze ściętymi narożnikami. Pawilon elewacją frontową skierowany na południe. Wnętrze jedoprzestrzenne, podzielone wtórnymi ściankami na większe południowe pomieszczenie frontowe i tylne, północne, podzielone dodatkowo na trzy części. W północno-zachodnim narożniku toaleta. Komunikacja między

przednią i tylną częścią poprzez drzwi i otwór okienny.

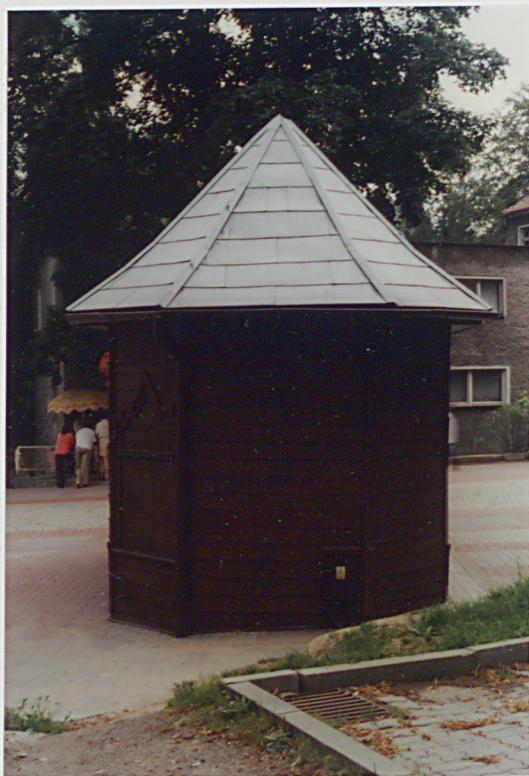
6. Elewacja tylna pn.

Elewacja tylna północna: trzyczęściowa o ukośnych częściach bocznych, analogiczna do elewacji frontowej. Część środkowa i prawa bez otworów. W części lewej pierwotnie otwór okienny jak boczny otwór w elewacji frontowej, obecnie zasłonięty od wewnątrz płytą. Zachowane obramienie.

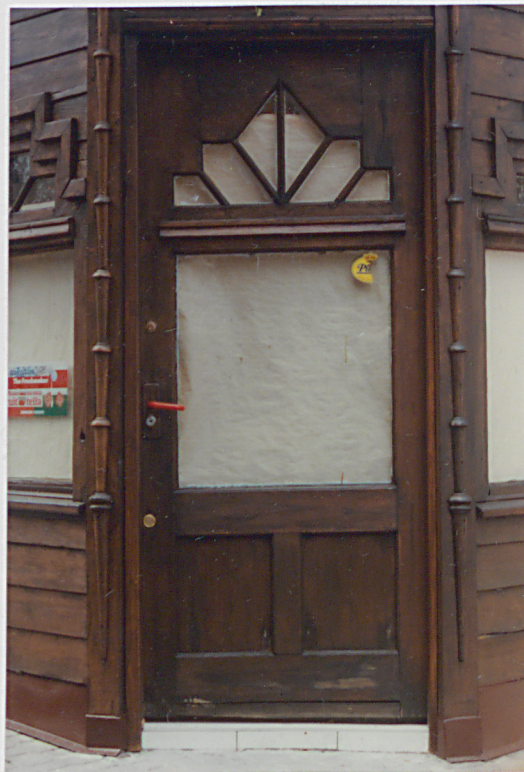
7. Drzwi wejściowe.

Stolarka: drewniana, drzwi wejściowe prostokątne, jednoskrzydłowe, u dołu dwie kwadratowe płyciny. Powyżej przeszklony duży otwór, powyżej profilowany gzyms i przeszklony otwór zamknięty lukiem schodkowym po bokach i dwuspadowym pośrodku. Górna część podzielona promieniście szczeblinkami.

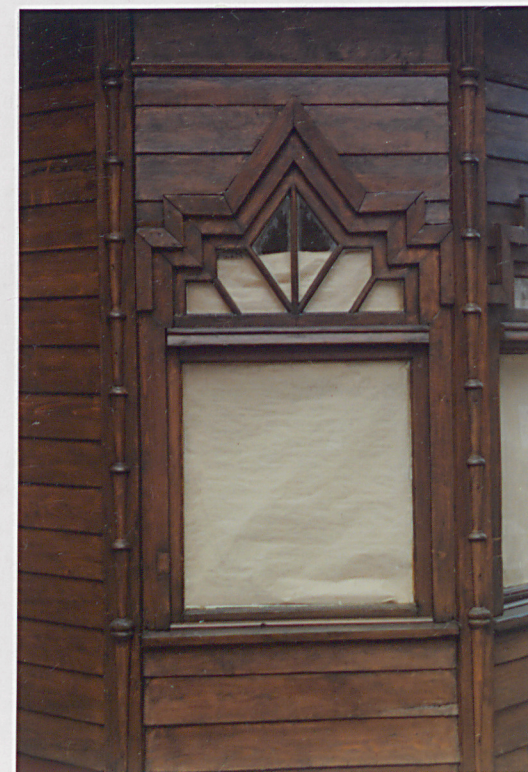
8. Dekoracja otworu okiennego.

Okna: drewniane, jednodelne, krosnowe ze ślemieniem. Kształt analogiczny do przeszklonych otworów drzwi wejściowych. Część podślemienna kwadratowa lub prostokątna wydłużona poziomo, nadślemienna zamknięta lukiem schodkowym po bokach i dwuspadowym pośrodku. Część nadślemienna podzielona promieniście szczeblinkami. Ślemię z profilowanym gzymsem. Jedynie środkowe okno elewacji frontowej podzielone dodatkowo pionowym słupkiem na dwie części.

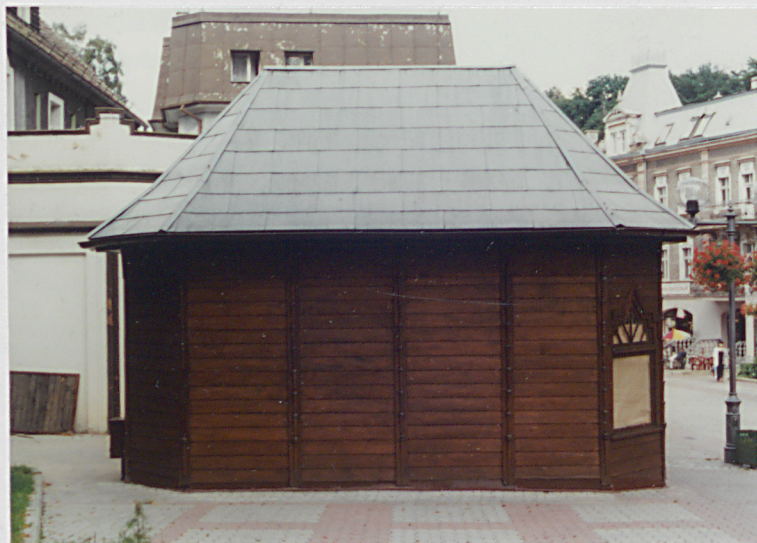
9. Elewacja boczna zachodnia.

Elewacja boczna zachodnia: ślepa, analogiczna do elewacji wschodniej, podzielona pionowymi elementami na cztery części.

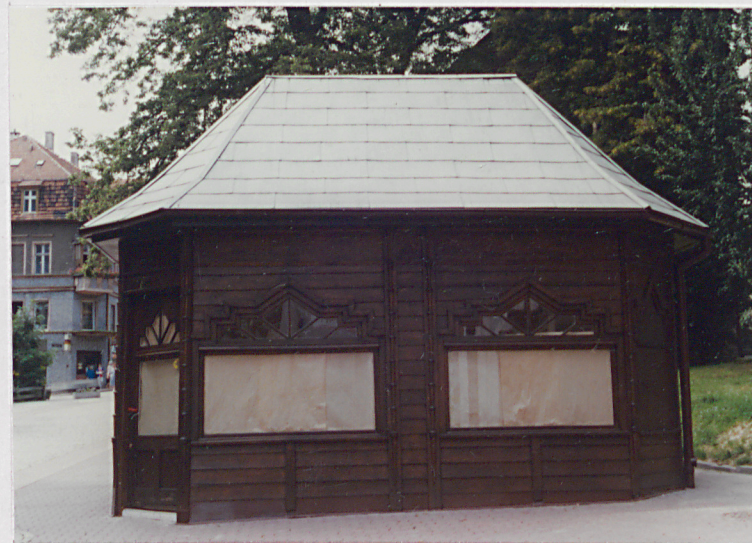
10. Elewacja boczna wschodnia.

Elewacja boczna wschodnia: analogiczna do frontowej: jednokondygnacyjna, odeskowana poziomo, nietynkowana, z oblauchowanym pasem cokołu, dwuosiowa. Otwory okienne jak w elewacji frontowej, wydłużone poziomo. Na narożnikach i pomiędzy oknami pionowa dekoracja analogiczna do elewacji frontowej. Poniżej okien, na ich osi symetrii dodatkowe pionowe podziały.

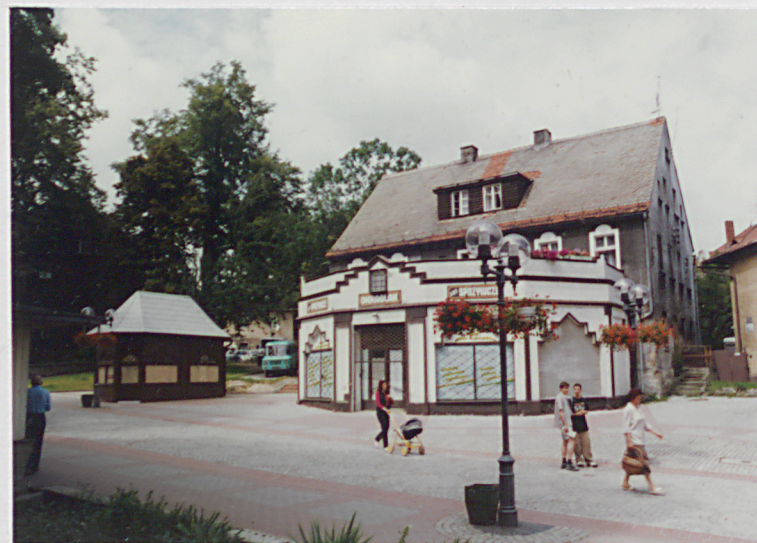
11. Pawilon z budynkiem dawnego pensjonatu.

Pawilon wolnostojący, usytuowany po północnej stronie ulicy, na terenie opadającym w kierunku południowo-wschodnim. Budynek jednokondygnacyjny, niepodpiwniczony, kryty dachem ośmospadowym z kalenicą na osi północ - południe. Kompozycyjnie i funkcjonalnie budynek związany ze znajdującym się za nim domem nr 5.

Historia drewnianego pawilonu przy obecnej ul. Kościuszki 5a nierozdzielnie związana jest ze znajdującym się obok murowanym budynkiem nr 5. Pierwotnie funkcjonował on bez frontowej dobudówki jako pensjonat o nazwie „Potsdamer Hof”. Stan ten utrzymywał się jeszcze w pierwszych latach XX w., co widoczne jest m.in. na planie z 1903 r. W późniejszym czasie przestał być wymieniany w wydawanych regularnie przewodnikach po Szczawnie Zdroju.
