BUDYNEK SZKOŁY W ZESPOLE SEMINARIUM NAUCZYCIELSKIEGO, OB.
ŚWIETLICA TERAPEUTYCZNA

1903

ŚCINAWA

59-330 Ścinawa
ul. T. Kościuszki 1

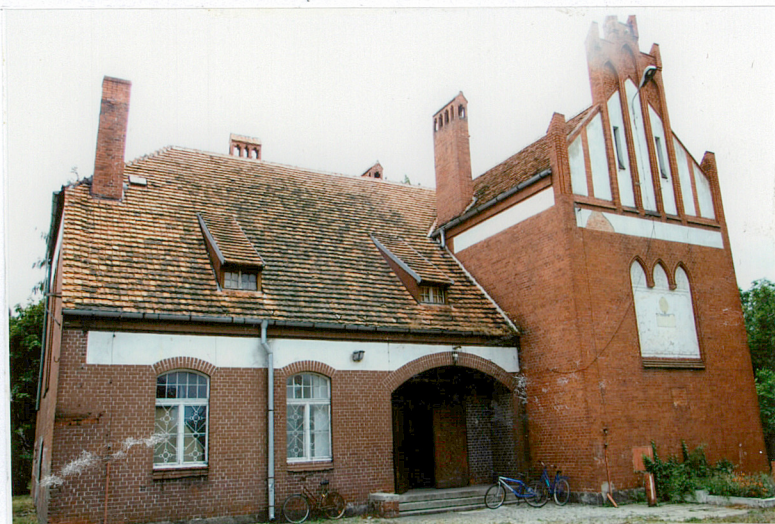
6.

Elewacja północna (frontowa), ceglana, zakomponowana asymetrycznie z dwóch części: zachodniej „szczytowej” i wschodniej „kalenicowej”. Część zachodnia, dwukondygnacyjna, nakryta dachem dwuspadowym, ceglana, w centrum z płyciną zamkniętą trzema ostrołukowymi arkadkami. Pole płyciny gładko otynkowane, ze śladami mocowań, najpewniej nieistniejącej tablicy. Pola arkadek z stylizowaną dekoracją roślinną. Powyżej płyciny gładko otynkowany pas wydzielający szczyt. Szczyt ujęty z obu stron prostymi, ceglanymi sterczynami, gładko otynkowany, artykułowany rytmicznie przez ceglane lizeny na pasy równej szerokości, z których trzy środkowe, powyżej strefy dachu przechodzą w ostrołukowe wnęki, tworzące zwieńczenie o formie schodkowej z sterczynami w narożach. Część wschodnia, parterowa, ceglana, nakryta dachem naczółkowym z powiekami, trzyosiowa. Osie wyznaczają dwa symetrycznie rozmieszczone, prostokątne zamknięte łukiem odcinkowym okna i wnęka z wejściem głównym, również zamknięta łukiem odcinkowym. Łuk odcinkowy okien i wnęki podkreślony układem cegieł (wętek główkowy). Ponad oknami szeroki pas, gładko otynkowany.

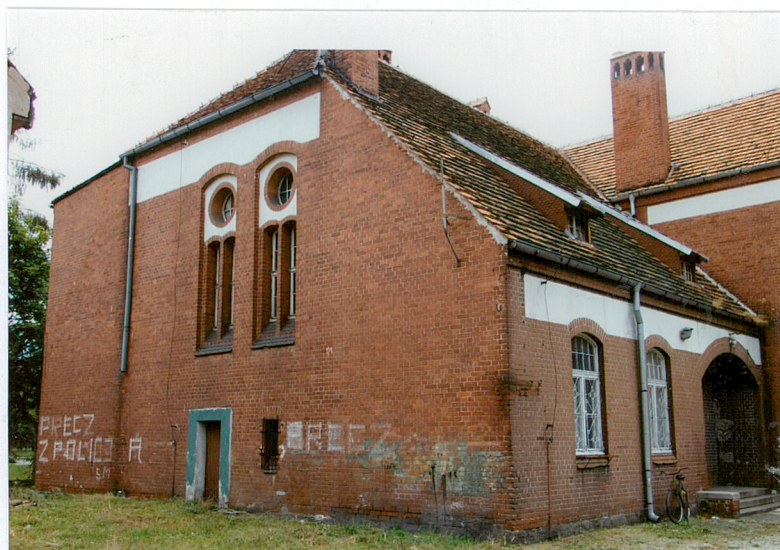
7.

Elewacja wschodnia, o nieregularnym, pięciobocznym obrysie, dwukondygnacyjna, ceglana. W kondygnacji parteru, w centrum, prostokątny otwór drzwiowy ujęty w opaskę wykonaną w tynku. Od północy niewielkie prostokątne okno, zamknięte łukiem odcinkowym. W kondygnacji piętra, nad wejściem i oknem, dwie wysmukłe, rozglifione wnęki. W każdej z wnęk biforium ponad którym płycina, gładko otynkowana, z okulusem w centrum. Ponad wnękami, w środkowej części elewacji, gładko otynkowany pas.

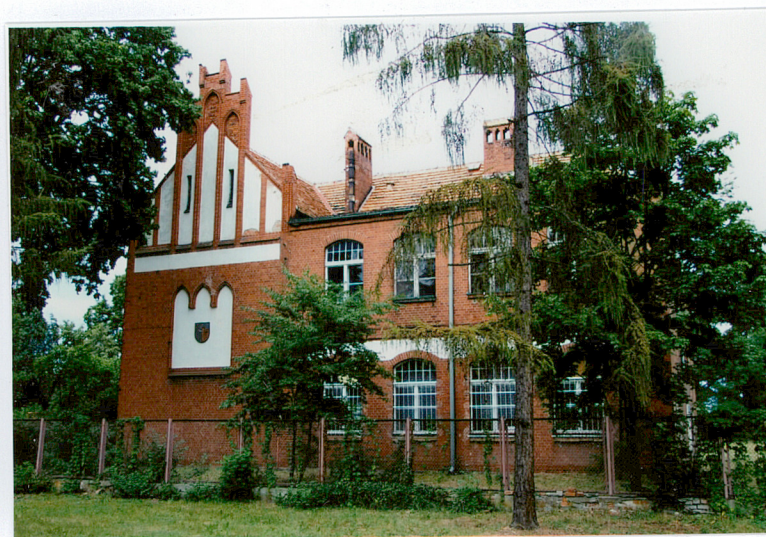
8.

Elewacja zachodnia, ceglana, dwukondygnacyjna, sześćoosiowa, artykułowana rytmicznie rozmieszczonymi oknami. Okna o wykroju prostokąta, zamknięte łukiem odcinkowym. Łuki odcinkowe w wątku główkowym. Elewację zamyka szeroki pas, gładko otynkowany. Elewacja południowa ceglana, dwu częściowa - od zachodu „szczytowa”; od wschodu „kalenicowa”. Część wschodnia, dwukondygnacyjna, czteroosiowa, artykułowana rytmicznie rozmieszczonymi oknami. Okna prostokątne zamknięte łukiem odcinkowym z cegieł (wętek główkowy). Ponad oknami I kondygnacji szeroki pas, gładko otynkowany. Część zachodnia dwukondygnacyjna, ceglana, w centrum, z prostokątną płyciną. Płycina gładko otynkowana, zamknięta trzema ostrołukowymi arkadkami, z umieszczonym w centrum herbem Ścinawy. Powyżej płyciny szeroki pas, gładko otynkowany, oddzielający szczyt. Szczyt ujęty

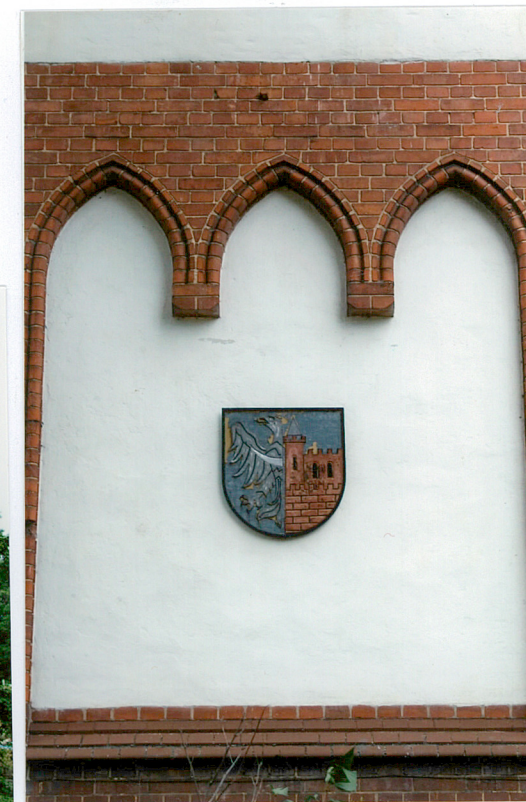
1. Plan sytuacyjny 1:1000.
2. Plan orientacyjny, 1:10000.
3. Rzut budynku bez skali.
4. Budynek szkoły od pn.-zach.
5. Rzut budynku 1:100.
6. Elewacja pn. (frontowa).
7. Elewacja wsch.
8. Elewacja płd.
9. Płycina z elewacji płd.
10. Elewacja zach.
11. Płycina z elewacji pn.
12. Wejście główne.
13. Szyld z drzwi wejściowych.
14. Widok wejścia (pn. strona holu).
15. Drzwi w holu, parter.
16. Hol, parter, wejścia do klas.
17. Wnętrze klasy.
18. Szafa wnękowa.
19. Schody na piętro, dwubiegowe z granitu.
20. Hol w kondygnacji piętra.
21. Więźba krokwiowo-płatwiowa
22. Zlew, hol, I piętro.
23. Schody jednobiegowe, piwnica.

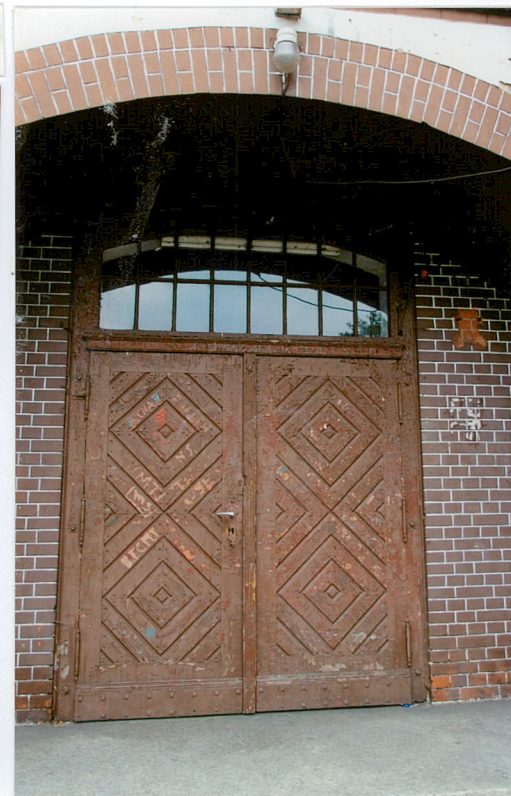
12.

Otwory drzwiowe prostokątne, drzwi jednoskrzydłowe, drewniane płycinowe, drzwi drewniane płycinowe częściowo przeszklone; Otwór wejścia głównego prostokątny zamknięty łukiem odcinkowym, z nadświetłem, drzwi drewniane, dwuskrzydłowe z desek tworzących kompozycję rombów.

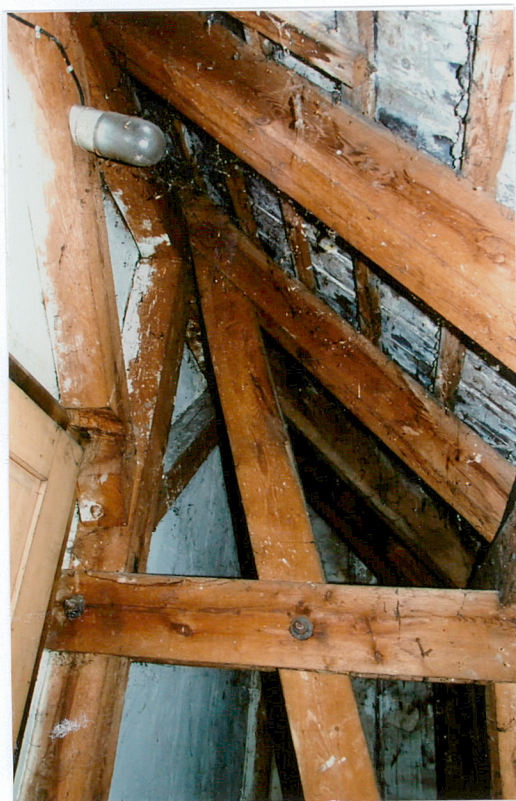
21

Więźba dachowa krokwiowo-płatwiowa; dach kryty dachówką karpiówka w układzie podwójnej koronki.

20. Najpilniejsze postulaty konserwatorskie Należy osuszyć zawilgocenia w pomieszczeniu piwnicy i niezwłocznie przełożyć dachówkę w miejscach ubytku w celu uszczelnienia dachu. Budynek należy wpisać do rejestru zabytków.

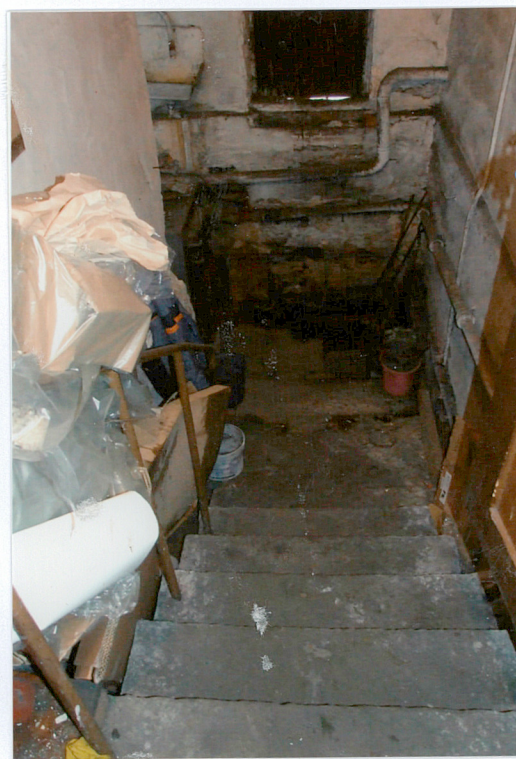
23

Schody do piwnicy jednobiegowe, wylewane z betonu; schody z parteru na piętro dwubiegowe ze spocznikiem, z kamienia - granit. Schody zewnętrzne przy wejściu z granitu.
