1. Obiekt

KOŚCIÓŁ, DOM ZAKONNY I DOM OPIEKUŃCZY
ZGROMADZENIA SIÓSTR ŚWIETEJ JADWIGI

2. Czas powstania
1861 - 62 /
1885 / 1901-
1902 / 1905

W R O C Ł A W

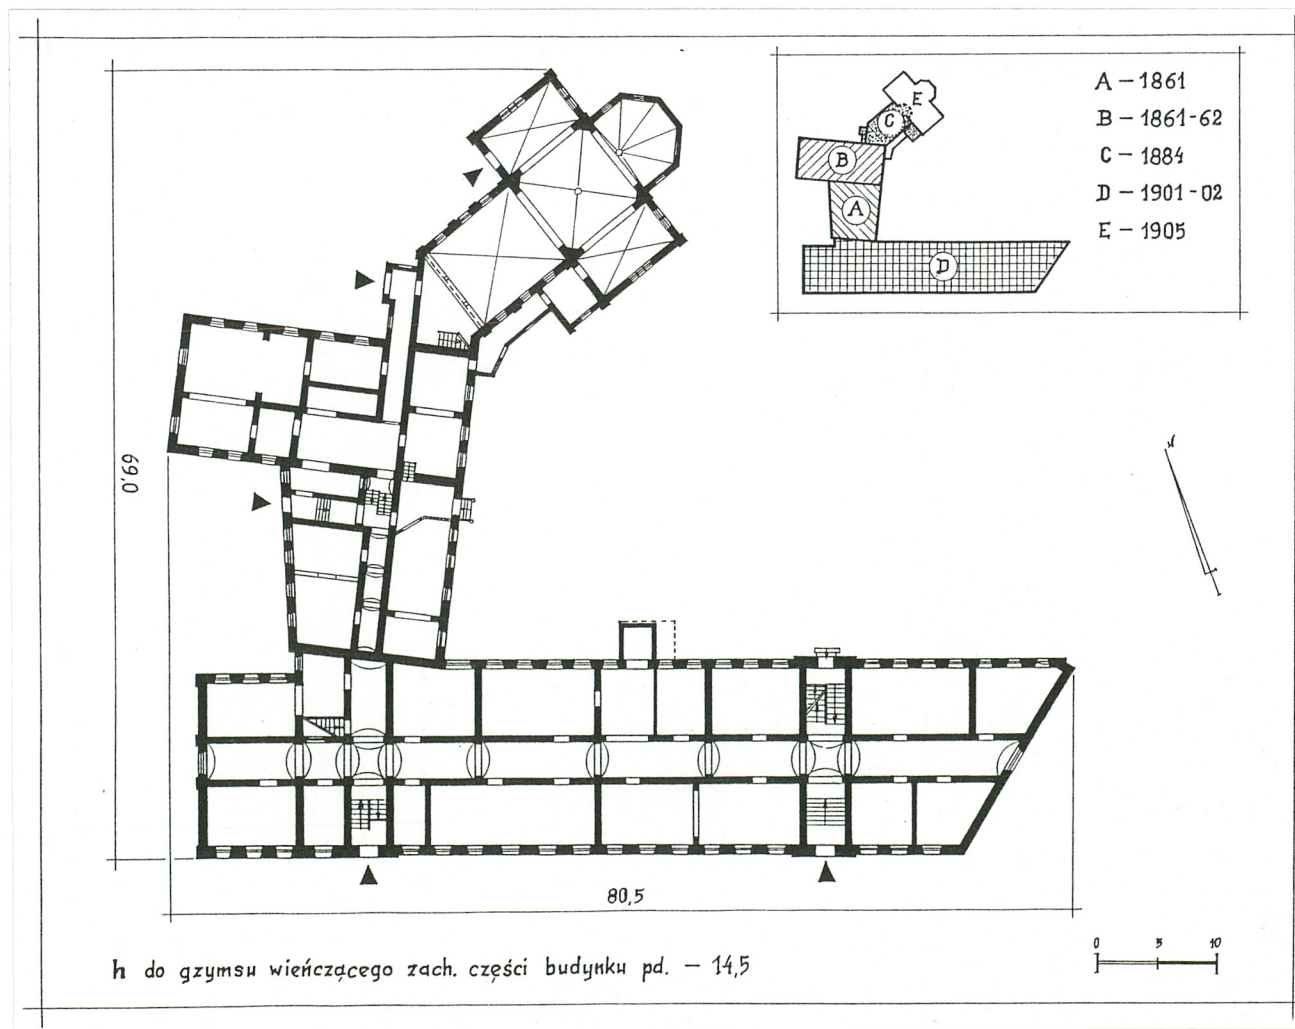
5. Rzut przyziemia.

RZUT: budynek na planie zbliżonym do litery „L”, elewacją frontową skierowaną na zachód. Wnętrze w części południowej trzytraktowe na osi wschód - zachód, w części północnej dwutraktowe na osi północ - południe. Wejścia w elewacji zachodniej i północnej. Sień na osi północ - południe, od drugiej kondygnacji korytarz łączący budynek z gmachem przy ul. Piwnej. Sień załamana dodatkowo w kierunku zachodnim. Klatka schodowa usytuowana centralnie na styku części północnej i południowej, oświetlona świetlikiem w zachodniej połaci dachu. W północnej części budynku na wschód od hallu oratorium, na zachód refektarz. W części południowej wzdłuż elewacji ogrodowej kaplica św. Jadwigi.

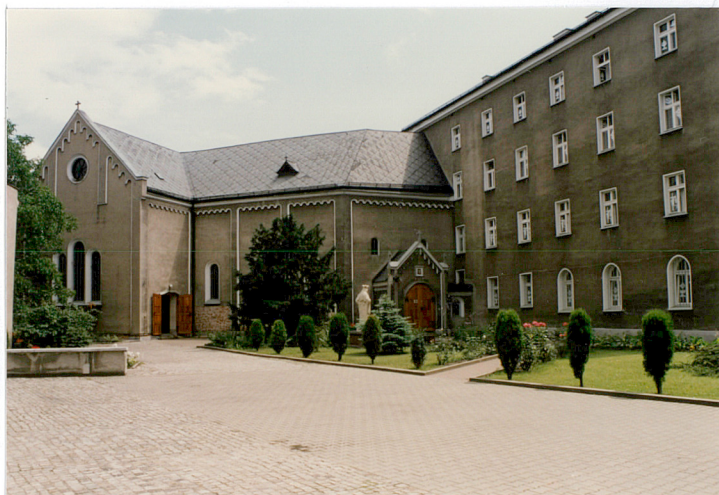
Elewacja północna: kalenicowa, czterokondygnacyjna, sześćoosiowa, gładko otynkowana. Otwory okienne prostokątne oprócz trzech prawych otworów w pierwszej kondygnacji: zamkniętych łukami pełnymi.

15. Kościół i elewacja pn. budynku centralnego.

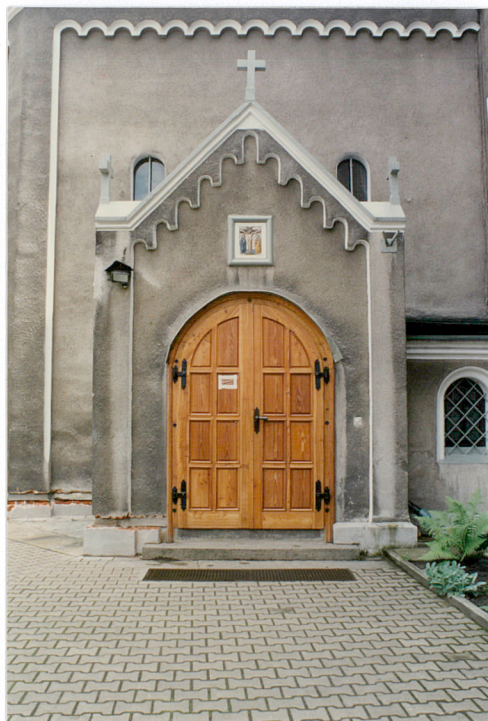
ELEWACJE: elewacja północno-zachodnia: jednokondygnacyjna, czteroosiowa część nawowa z prawej i transept z lewej. W pierwszej osi od wschodu portal wejściowy do kościoła, poprzedzony niewielką kruchtą krytą daszkiem dwuspadowym. W pozostałych osiach nawy po jednym prostokątnym otworze okiennym zamkniętym łukiem pełnym. Osie oddzielone lizenami, poniżej okapu dachu gzyms arkadkowy. Podobny gzyms na północno-zachodniej elewacji transeptu, powyżej wejścia do kościoła. Szczytowa elewacja północno-zachodnia transeptu, w dolnej części trzy otwory okienne, prostokątne, zamknięte łukami pełnymi. Otwór środkowy wyższy, boczne niższe. Na narożnikach lizeny i dodatkowe dwie w samym szczycie dzielące go na trzy pola. W polu środkowym okrągły otwór okienny. Szczyt obwiedziony gzymsem arkadkowym.

16. Kruchta kościoła.

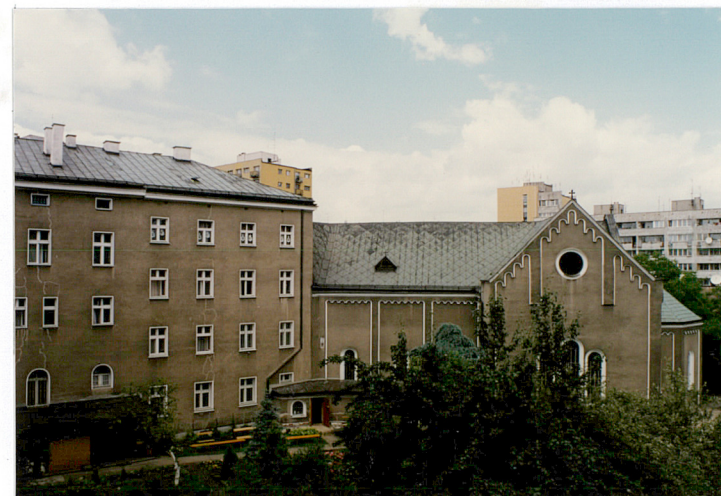
Elewacja południowo-wschodnia: analogiczna do elewacji północno-zachodniej, z niskim obejściem wzdłuż nawy,

Elewacja wschodnia: kalenicowa, dwuczęściowa, gładko otynkowana. Część prawa czterokondygnacyjna, czteroosiowa z prostokątnymi otworami okiennymi. Część lewa sześćoosiowa, trójkondygnacyjna z kondygnacją strychową, z prostokątnymi otworami okiennymi zamkniętymi łukiem pełnym na pierwszej kondygnacji i prostokątnymi na pozostałych kondygnacjach. Otwory okienne prawej i lewej części przesunięte w stosunku do siebie o pół kondygnacji. Brak jakichkolwiek podziałów i detali architektonicznych.

17. Elewacje pd.-wsch. kościoła i
wsch. budynku centralnego.

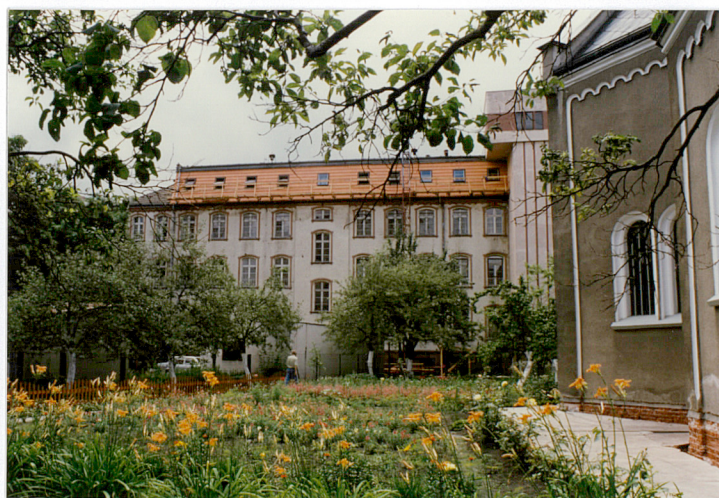
Elewacja ogrodowa północna: otynkowana, z nieotynkowanym pasem kondygnacji piwnicznej oraz obramieniami otworów i gzymsem, trójkondygnacyjna, na wysokiej piwnicy, dwudziestoosiowa. Otwory okienne analogiczne w kształcie do otworów elewacji frontowej. W ósmej osi od lewego narożnika, w pierwszej kondygnacji otwór wejściowy, powyżej okna klatki schodowej pomiędzy kondygnacjami. Na siódmej osi od prawej prostopadłościenna, współczesna dobudówka z szybem windy, zakończona powyżej dachu budynku. Na lewo od dobudówki w połaci dachu współczesne okna połaciowe.

18. Wschodnia część pn. elewacji
gmachu przy ul. Piwnej.

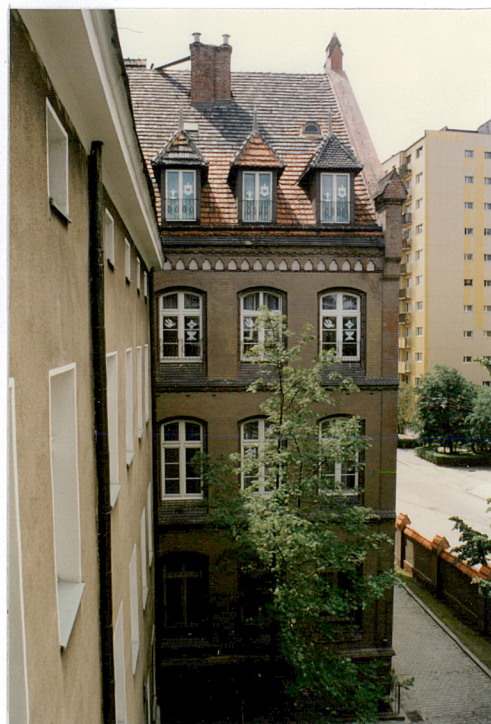
Elewacja północna części zachodniej: analogiczna do elewacji frontowej, trzyosiowa z jedną dodatkową osią na przedłużeniu zachodniej elewacji budynku centralnego.

21. Pn. elewacja zach. części gmachu przy ul. Piwnej.

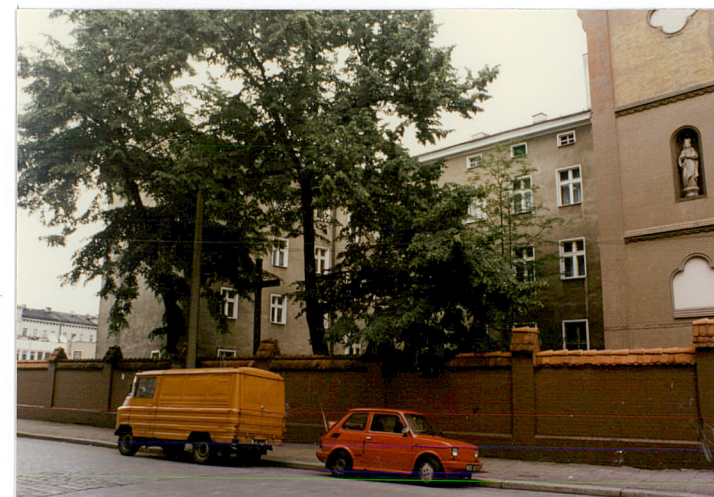
ELEWACJE: elewacja zachodnia: dwuczęściowa, gładko otynkowana. Część lewa szczytowa, mocno wysunięta do przodu, czterokondygnacyjna, jednoosiowa. Otwory okienne prostokątne, nad czwartą kondygnacją po dwa małe wywietrzniki strychowe. Część prawa kalenicowa, sześćoosiowa, trzykondygnacyjna z kondygnacją strychową. W pierwszej kondygnacji, w drugiej osi od lewej, otwór wejściowy prostokątny, zamknięty łukiem pełnym. Powyżej półkoliście zamknięta nisza. Otwory okienne prostokątne, w kondygnacji strychowej niższe. Brak jakichkolwiek podziałów i detali architektonicznych.

22. Elewacje zach. budynku centralnego.

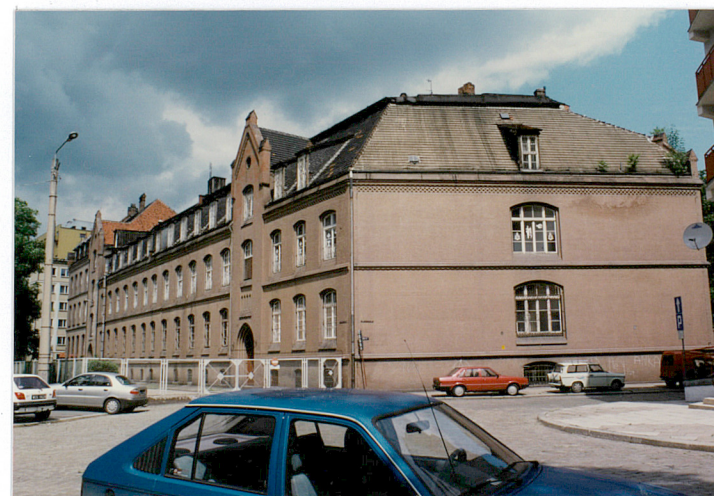
ELEWACJE: elewacja frontowa południowa: nieotynkowana z czerwonej cegły, dwuczęściowa. Część zachodnia trójkondygnacyjna, na wysokiej piwnicy, pięcioosiowa, zwieńczona połacią dachu dwuspadowego. W czterech lewych osiach okiennych otwory prostokątne zamknięte odcinkiem, we wnękach z szerokimi, ukośnymi parapetami. W kondygnacji piwnicznej okna niższe. Między kondygnacjami zadaszone gzymsy, gzyms podokapowy silnie wyładowany, profilowany, z arkadkowym fryzem. Prawa oś okienna szersza, w płaskim ryzalicie, z ostrołucznie zamkniętym otworem wejściowym na pierwszej kondygnacji oraz szerszymi niż w pozostałych osiach, otworami okiennymi zamkniętymi odcinkiem. Okna klatki schodowej pomiędzy kondygnacjami. Zwieńczenie ryzalitu trójkątnym naczółkiem z okrągłym otworem okiennym pośrodku, lizenami po bokach zakończonymi daszkami i gzymsem. W połaci dachu, na osiach, cztery prostopadłościenne lukarny, zwieńczone trójspadowymi daszkami.

Część wschodnia elewacji dwukondygnacyjna na wysokiej piwnicy, szesnastoosiowa z ryzalitem klatki schodowej w osi czwartej od prawego narożnika. Kształty otworów okiennych i gzymsy analogiczne do części zachodniej. Pod gzymsem wieńczącym, zamiast fryzu arkadkowego, kostkowy. Ryzalit analogiczny do ryzalitu w części zachodniej, ale niższy o jedną kondygnację. W połaci dachu na osiach prostopadłościenne lukarny zwieńczone płaskimi daszkami.

23. Gmach przy ul. Piwnej, widok od pd.-wsch.

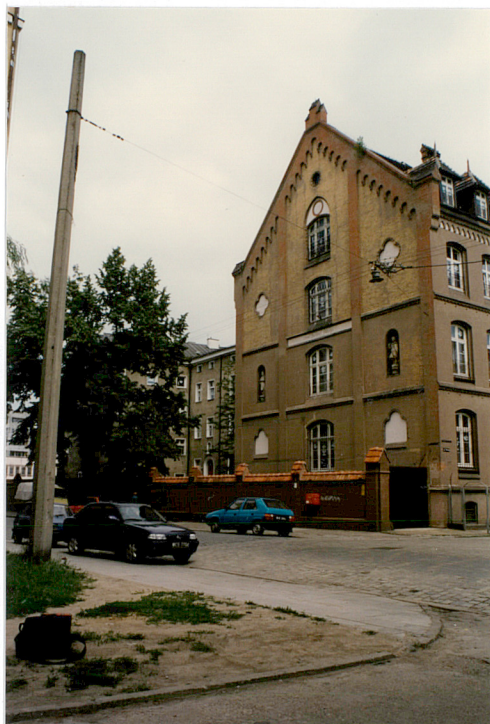
Elewacja boczna zachodnia: nieotynkowana z czerwonej cegły, szczytowa, trójkondygnacyjna, na wysokiej piwnicy, trójosiowa. Gzymsy międzykondygnacyjne analogiczne do elewacji frontowej, gzyms wieńczący szczyt z arkadkowym fryzem. Na narożnikach i pomiędzy osiami lizeny. W osi środkowej otwory okienne prostokątne zamknięte odcinkiem, w szczycie zamknięte łukiem ostrym. W osiach bocznych, na pierwszej kondygnacji, otynkowane wewnątrz prostokątne wnęki, zwieńczone trójliściem. Na drugiej kondygnacji półkoliście zamknięte nisze z pełnopostaciowymi figurami: w osi lewej św. Jadwigi, w prawej św. Michała/?. Na trzeciej kondygnacji wnęki w kształcie czwórliścia. Na narożach szczytu i pośrodku zadaszone sterczyny.

24. Gmach przy ul. Piwnej, elewacja zach.

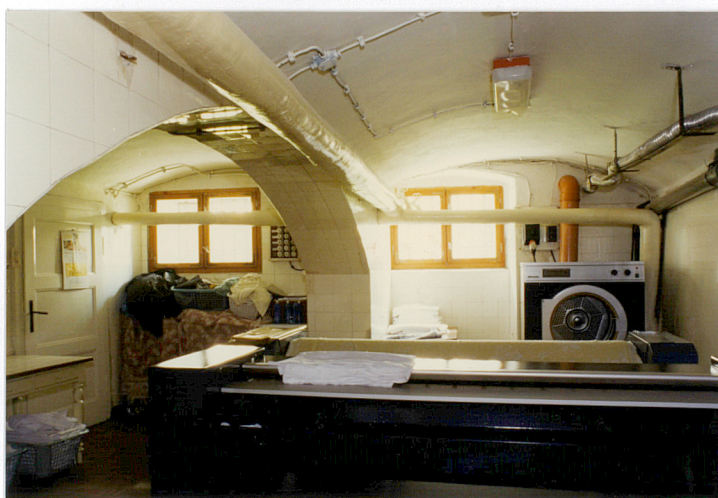
Sklepienia: w piwnicy odcinkowe na gurtach i na łękach. Analogiczne sklepienia w korytarzach części południowej, na pierwszej kondygnacji z gurtami. W klatce schodowej pod spocznikami sklepienia odcinkowe wsparte na gurtach.

Posadzki: w piwnicy pod częścią południową kafle lastrykowe i wylewka jastrychowa, w suszarni i maglu drewniana podłoga. W piwnicy pod częścią północną wylewka jastrychowa i posadzka ceglana. W sieni na pierwszej kondygnacji kafle ceramiczne, częściowo przykryte lentexem. Na korytarzach oraz w kuchni na pierwszej kondygnacji części południowej kafle ceramiczne. Na drugiej i trzeciej kondygnacji podłoga deskowa. W części północnej kafle ceramiczne w sieni i w hallu. Pozostałe podłogi drewniane, deskowe. W większości pokryte wykładzinami PCV.

27. Piwnica pod częścią pd. budynku centralnego.

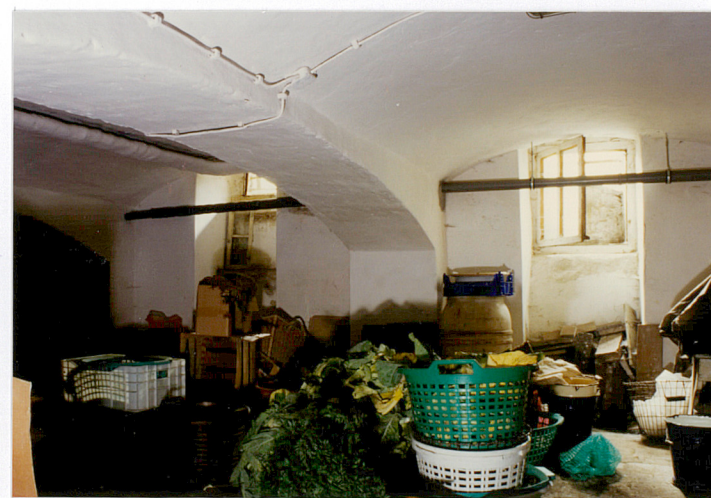
Stropy: w piwnicy w części północno-zachodniej odcinkowe. Pozostałe stropy drewniane, belkowe z podsufitką.

28. Piwnica pod częścią pn. budynku centralnego.

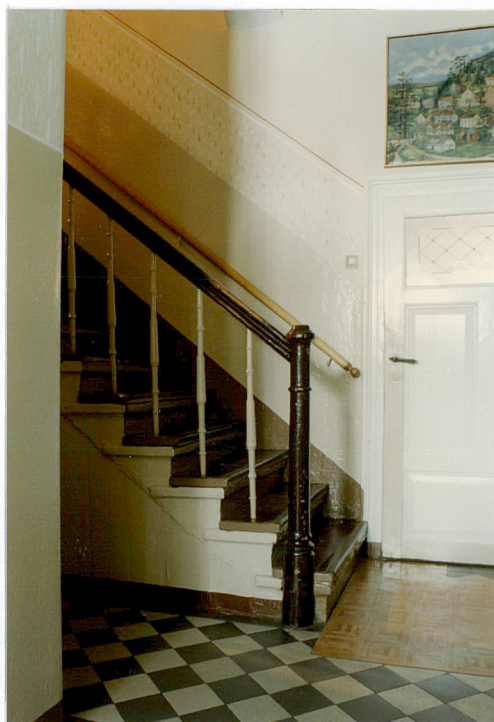
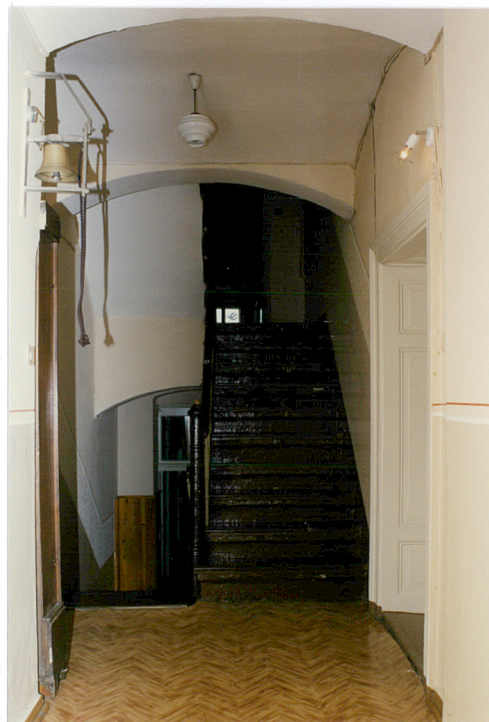
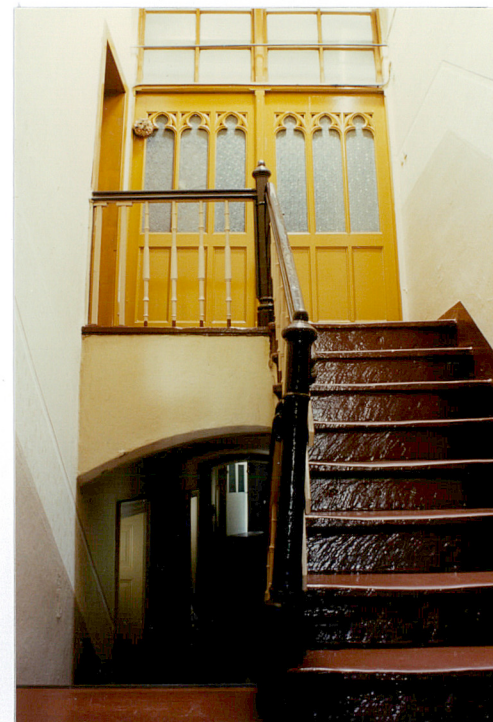
Schody: kamienne z piaskowca, dwubiegowe, powrotne. Schody pokryte drewnianymi stopniami między pierwszą i drugą kondygnacją. Balustrada drewniana, tralkowa, poręcze drewniane. Schody do ogrodu drewniane. Schody, łączące budynek północny z gmachem wzdłuż ul. Piwnej, na każdej kondygnacji drewniane, jednobiegowe. Słupki balustrady drewniane, toczone z nodusami, zwieńczone kulami.

32. Budynek centralny,
klatka schodowa na 1.
kondygnacji.

33. Budynek centralny,
klatka schodowa na 2.
kondygnacji.

34. Budynek centralny,
klatka schodowa na
kondygn. strychowej.

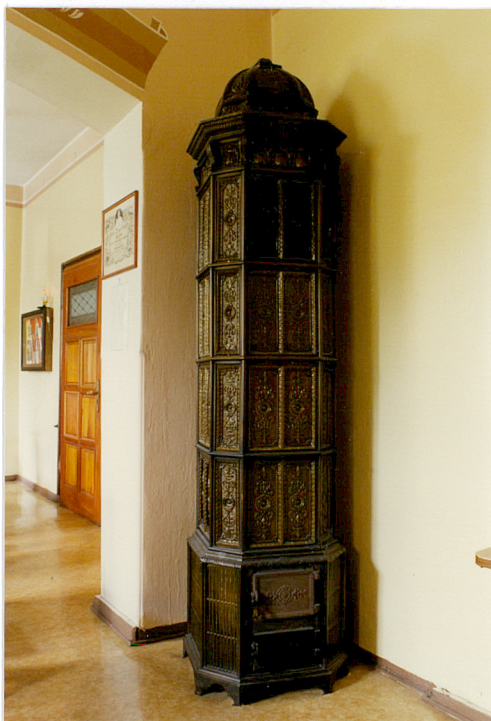
WYPOSAŻENIE: w oratorium kaflowy piec o konstrukcji żeliwnej.

35. Żeliwny piec w oratorium.

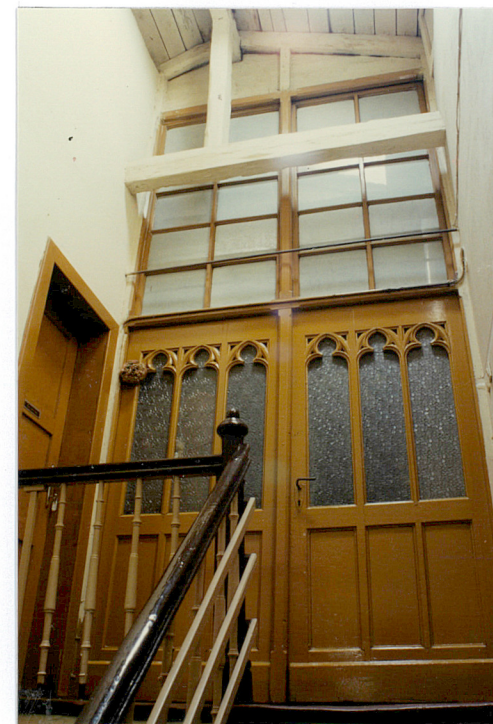
W skrzydłach po dwie kwadratowe płyciny na dole i dwa przeszklone otwory powyżej. Na kondygnacji strychowej drzwi neogotyckie, dwuskrzydłowe, prostokątne, podzielone ostrołucznymi pseudomaswerkami.

37. Budynek centralny, część pd., neogotyckie drzwi na kondygn. strychowej.

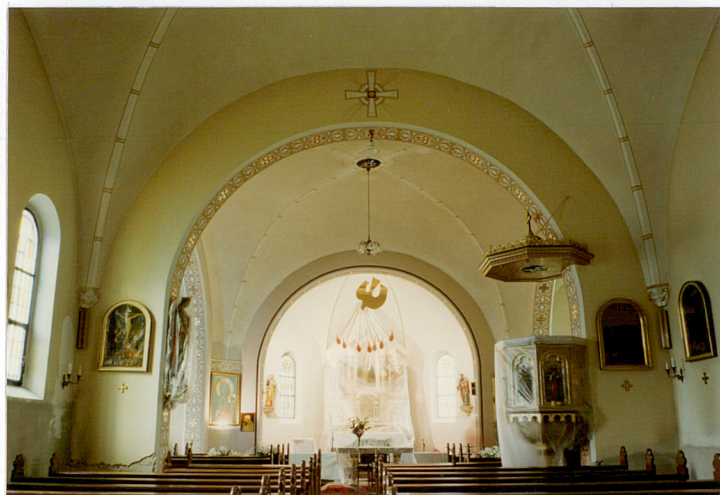
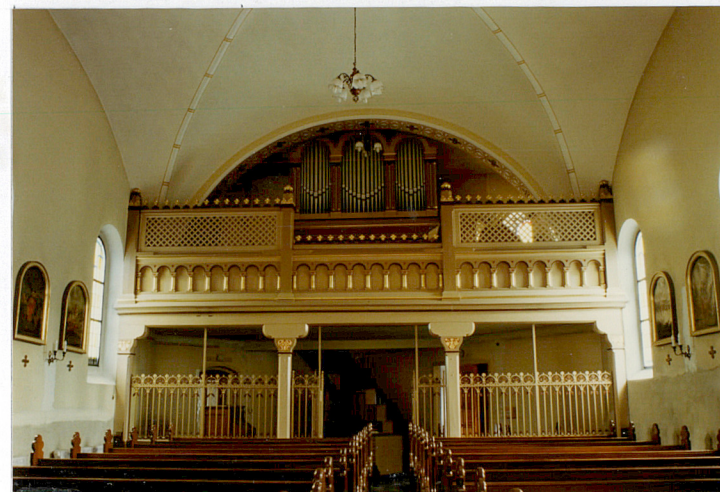
WYPOSAŻENIE: drewniane, neogotyckie. Składa się z ołtarza, ambony, pełnopostaciowych rzeźb świętych, chóru wspartego na dwóch filarach i wyposażonego w prospekt organowy. Obrazy z przedstawieniami Drogi Krzyżowej.

38. Kościół, widok ogólny w kierunku prezbiterium.

39. Kościół, widok ogólny w kierunku chóru.

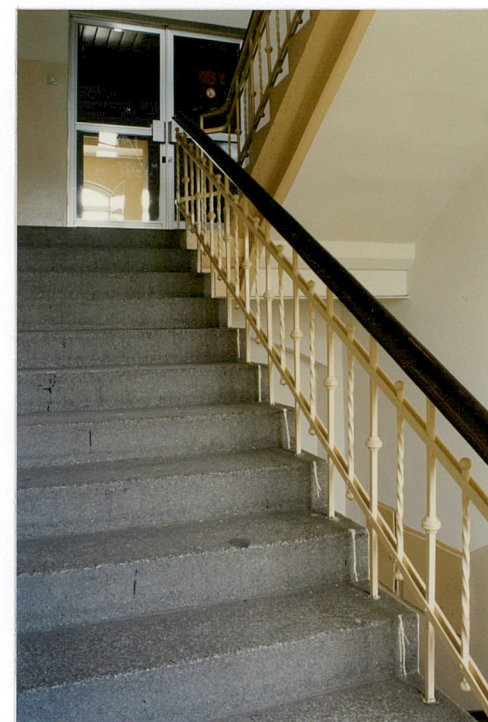
Schody: w części zachodniej schody dwubiegowe powrotne, o konstrukcji stalowej, ze współczesnymi drewnianymi stopniami i współczesną stalową balustradą. W części wschodniej schody dwubiegowe powrotne, granitowe ze stalową, kutą balustradą. Podesty w obu klatkach schodowych na stropach odcinkowych.

45. Wsch. klatka schodowa, granitowe stopnie i kuta, stalowa balustrada.

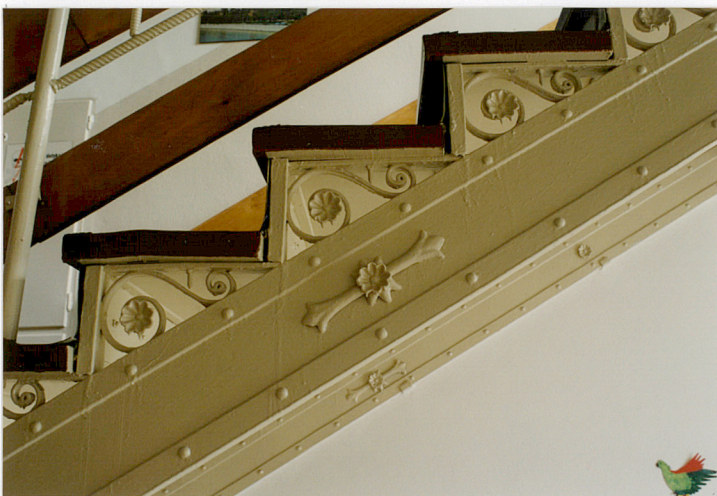
49. Zach. klatka schodowa, fragment stalowej konstrukcji.

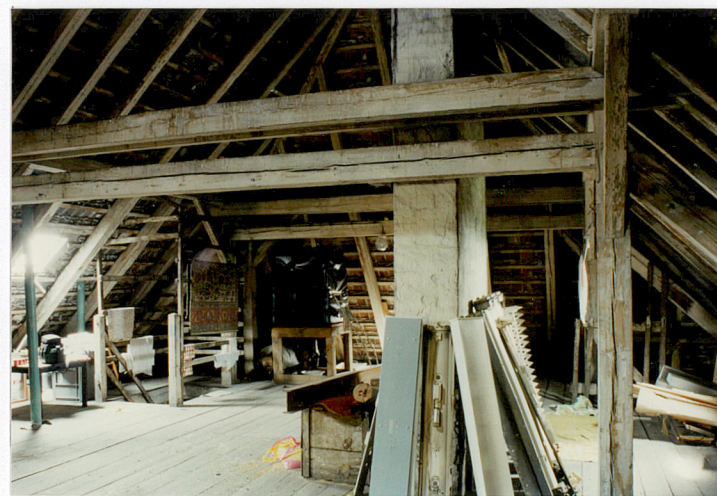
Wieżba dachowa: drewniana, płatwiowo-kleszczowa z dwiema płatwiami pośrednimi wspartymi na ścianach stolcowych.

50. Zach. część gmachu przy ul. Piwnej, więźba dachowa.
