**OŚRODEK DOKUMENTACJI
ZABYTKÓW W WARSZAWIE**
KARTA EWIDENCYJNA ZABYTKÓW
ARCHITEKTURY I BUDOWNICTWA

PAŁAC

TWARDOGÓRA

4. Adres 56-416 Twardogóra
ul. Wrocławska 6

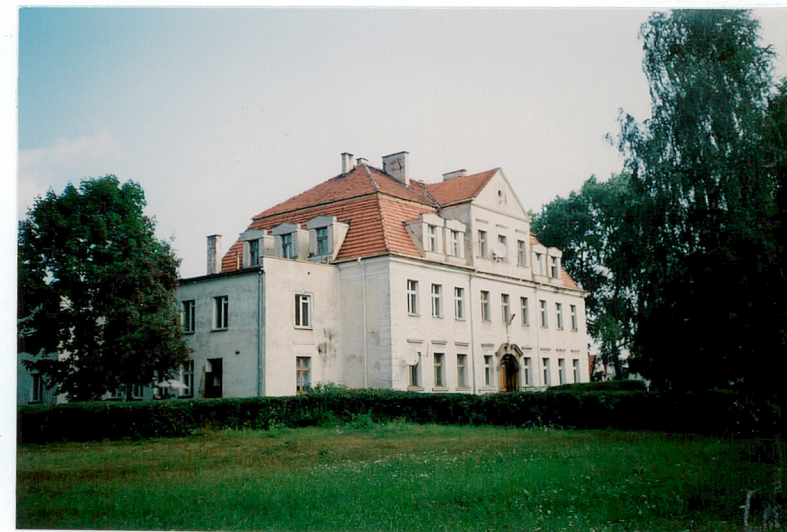
2

- V. Miasto, widok z lotu ptaka (Plan von Festenberg).
 - VI. Panorama miasta (Stadt Festenberg In Prospekt).
 - VII. Założenie pałacowe, widok z lotu ptaka (Schlos zu Festenberg).
1. Widok pałacu od południowego-wschodu.
 2. Widok pałacu od południowego-zachodu.
 3. Elewacja południowa.
 4. Elewacja wschodnia wraz z przybudówką.
 5. Przybudówka zachodnia od strony dziedzińca wewnętrznego.
 6. Pałac od strony północnej.
 7. Elewacja północna.
 8. Wejście główne.
 9. Portal główny.
 10. Facjata południowa.
 11. Most nad fosą.
 12. Widok na pałac od południa.
 13. Aleja główna.
 14. Główna brama wjazdowa.
 15. Kartusze herbowe na bramie głównej.
 16. Figura Herkulesa przed bramą główną.
 17. Hall na parterze.
 18. Reprezentacyjna klatka schodowa.
 19. Kominek w hallu na parterze.
 20. Sala na parterze przerobiona na klasę.

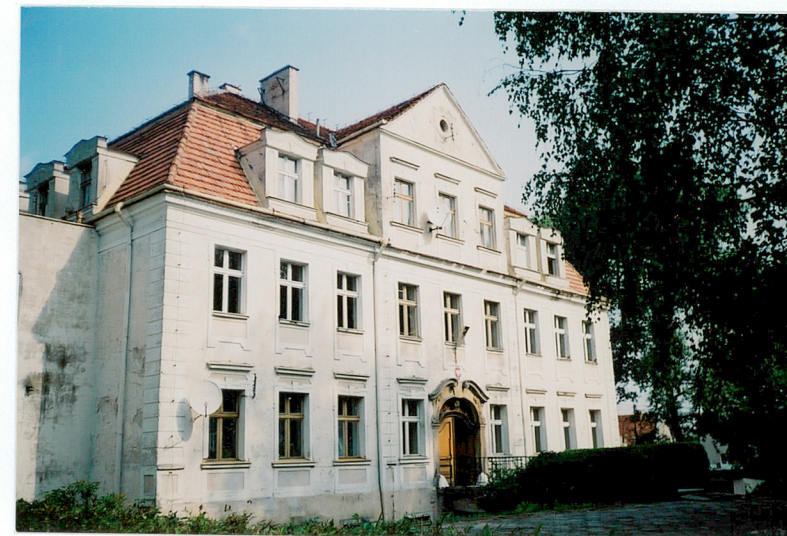
3

Elewacja południowa – główna – dwukondygnacyjna dziewięcioosiowa. Trzy osie środkowe zryzalitowane, zaznaczone w partii dachu trzyokienną facjatą z trójkątnym szczytem. Naroża budynku i ryzalit wyodrębnione pilastrami. Wszystkie okna w tynkowanych uszkowatych opaskach z kluczem i podokienną prostokątną płycizną. Okna parteru posiadają dodatkowo trapezową płyciznę nadokienną oraz prosty, profilowany gzyms. Takie same okna w facjacie. Typanon zdobiony okulusem i płaską pasmową dekoracją w formie odwróconych łuków. Wejście główne poprzedza betonowy most wsparty na sklepieniu łukowym. Portal główny kamienny, zdobiony pilastrami z płyciną i przerywanym łukowym gzymsem ujmującym wydatny klucz. Drzwi dwuskrzydłowe, o ozdobnych, profilowanych płycinach, łukowe naświetle osłonięte ozdobną stalową kratą.

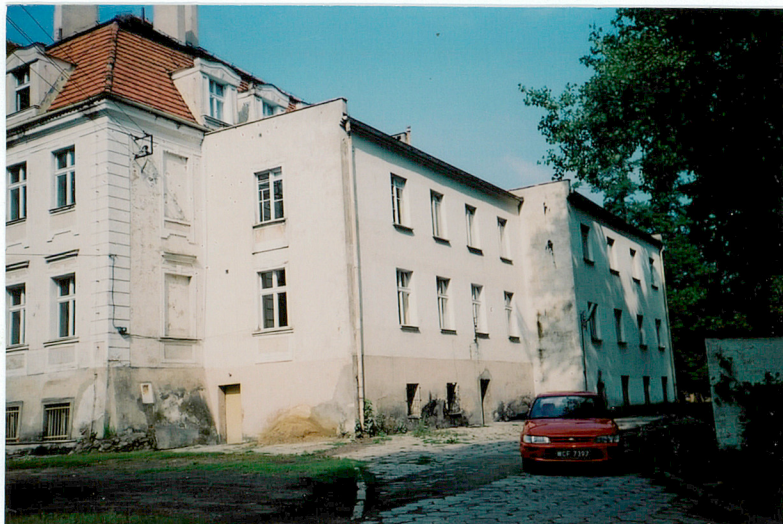
4.

Elewacja wschodnia – dwukondygnacyjna, pierwotnie prawdopodobnie pięcioosiowa. Obecnie przesłonięta dobudowanym współcześnie budynkiem. Widoczna jedynie pierwsza oś okienna. Okna dekorowane jak w fasadzie, zamurowane w formie płycin.

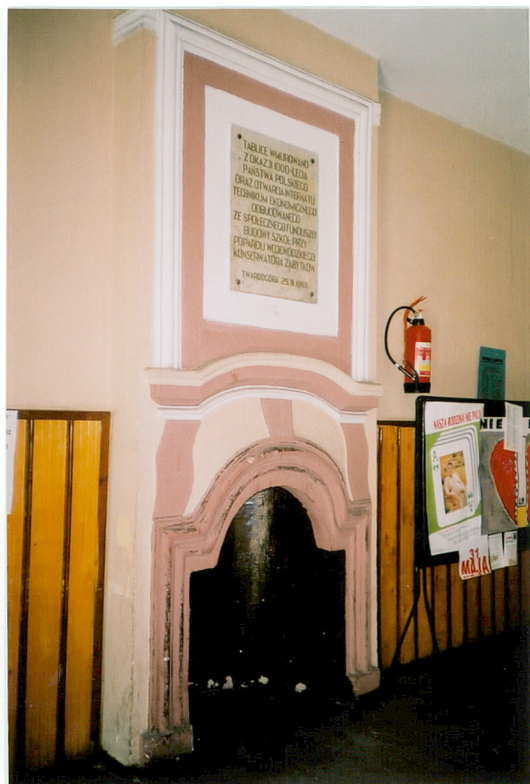
Wejście główne prowadzi do obszernego hallu, w którego głębi trzybiegowa klatka schodowa wydzielona arkadowo. Środkowa arkada otwarta na główny bieg schodów, boczne arkady zamurowane, zawierają drzwi płytowe do schowka (lewa) i na schody do piwnicy (prawa). W ścianie zachodniej kominiek o łuku nadwieszonym ozdobionym profilowaną opaską. Powyżej prostokątna tabulatura, w której współczesna tablica marmurowa z inskrypcją upamiętniającą remont i datą 25.09.1966 r. Posadzka w hallu z lastriko, na ścianach pseudoboazerie z deseczek, dekoracji brak. Pokoje po stronach hallu adoptowane do potrzeb szkoły, salon w południowo-zachodnim narożu dostępny w elewacji zachodniej przystosowany do potrzeb mieszkalnych. Na piętrze schody otwarte na hall arkadowaniem jak na parterze, układ pomieszczeń identyczny, wszystkie pozbawione śladów jakiegokolwiek wystroju.

18. Prace budowlane i konserwatorskie, ich przebieg i dokumentacja <p>Bezpośrednio po II wojnie pałac, po prowizorycznym zabezpieczeniu użytkowany był przez Caritas. W latach 1963-1966 Prezydium Powiatowej Rady Narodowej w Sycowie, przy dofinansowaniu² środków konserwatorskich przeprowadziło remont kapitalny obiektu, połączony z adaptacją do potrzeb oświatowych. Dokumentację techniczną sporządził J. Rzepecki. Wtedy też dobudowano dwa krótkie skrzydła boczne. W pałacu umieszczono liceum ekonomiczne wraz z internatem. Ponowny remont i przebudowa wnętrza pałacu nastąpiła po 1973 r. Wtedy to J. Przedpełski z Terenowego Zespołu Usług Projektowych w Sycowie wykonał projekt techniczno-roboczy, obejmujący ponadto dalszą rozbudowę skrzydeł bocznych, w celu powiększenia powierzchni internatu. W tej formie obiekt użytkowany jest do dziś. Po krajowej reformie oświaty pałac wszedł w skład Zespołu Szkół Ponadgimnazjalnych w Twardogórze.</p>		19. Stan zachowania (fundamenty, ściany zewnętrzne, ściany wewnętrzne, sklepienia, stropy, konstrukcja dachu, wyposażenie i instalacje) Fundamenty - stan dobry. Ściany zewnętrzne – stan techniczny dobry, zniszczone tynki. Ściany wewnętrzne - stan techniczny dobry tynki brudne. Stropy – stan dobry, po remoncie w latach siedemdziesiątych. Konstrukcja dachu - stan ogólnie dobry, pokrycie miejscami wymaga naprawy. Wyposażenie – kominek i pilastry arkad hallu malowane olejno. 20. Najpilniejsze postulaty konserwatorskie Cały obiekt jest brudny i zaniedbany. Konieczny remont tynków zewnętrznych, rynien i pokrycia dachu, szczególnie od północy. Portal główny i kominek na paterze wymagają konserwacji.
