1. Obiekt KALWARYJNA KAPLICA PIELGRZYMKOWA: MONUMENT Z 12  
PRAWDAMI WIARY /por. karta zbiorcza: kalwaria wambierzyc-  
ka, nr 54/

poł. XIX w.

WAMBIERZYCE

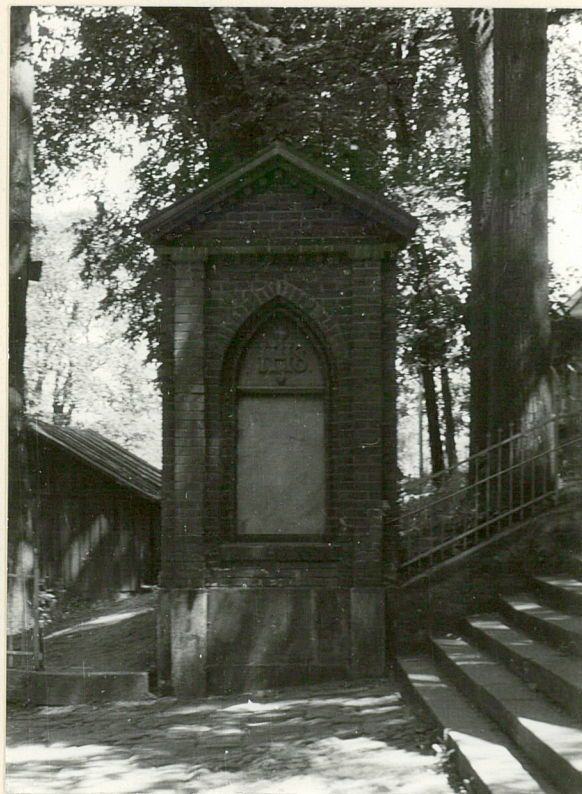
11. Zdjęcia, plan sytuacyjny, rzuty

Kaplica z 12 Prawdami Wiary zlokalizowana została we wschodniej części Wambierzyc, na Górze Kalwarii, przy głównej osi kompozycyjnej zespołu kalwaryjnego – przy Wielkich Schodach. Jest to obiekt murowany, na kamiennym cokole, z tynkowaną tylną ścianą, wzniesiony na planie prostokąta. Bryłę zakomponowano w formie kalwaryjnej kaplicy typu słupowego. Elewacja frontowa z dwoma pilastrami i ostrołukową ślepą wnęką wypełnioną płytą kamienną z tekstem prawd wiary, zwieńczona jest szczytem trójkątnym, wykonana z cegły licowej spoinowanej. Obiekt nie posiada instalacji.

Stan zachowania kaplicy w zasadzie dobry. Widoczne jedynie drobne ubytki tynku ściany tylnej.

Odnowienie tynków.
